Informe de **peritaje básico**

EOS189

Fecha	Sede	Servicio
2026-11-17	AUTOS SURA MALL RIO 10	PERITAJE BÁSICO

Marca:	TOYOTA
Línea:	COROLLA [12] [FL] XE-I - TP 1800CC 7AB ABS.
Modelo:	2019
Clase de vehículo:	AUTOMOVIL
Código fasecolda:	09001139
Cilindraje:	1798
Tipo de combustible:	GASOLINA
Accesorios:	
Vencimiento RTM:	2027-04-02
Vencimiento SOAT:	2027-04-03
Valor asegurado:	69,800,000
Kilometraje:	87324

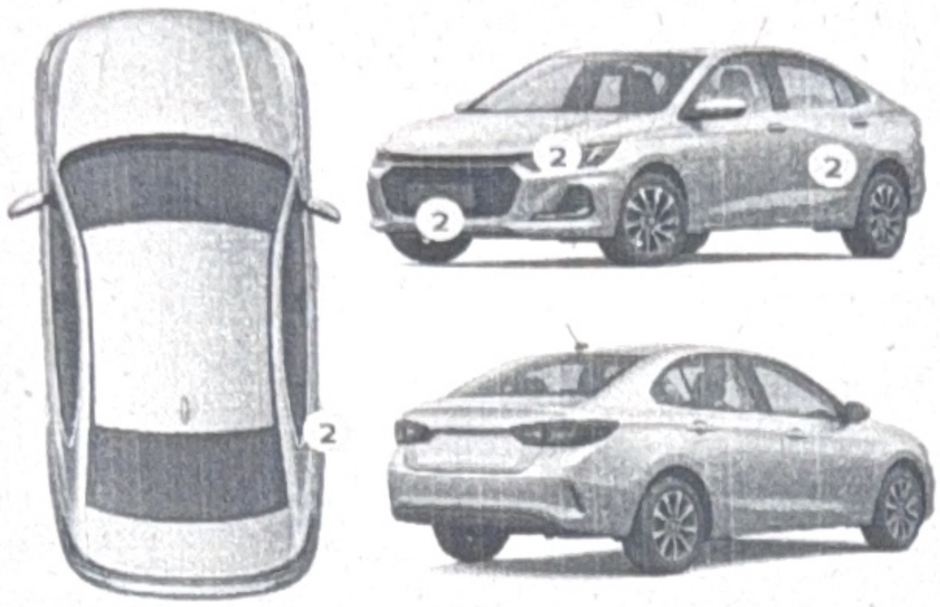
0.BIEN REPARADO POR REMOCIÓN	5.ABOLLADO
1.DESCUADRADO	6.DESPRENDIDO
2.RAYADO	7.CORROIDO
3.MAL REPARADO	8.GOLPEADO
4.ROTO	9.OXIDADO

Costado izquierdo:	SUMIDO
Estribo izquierdo:	BUENO
Retrovisor izquierdo:	BUENO
Paral central izquierdo:	BUENO
Puerta trasera izquierda:	SUMIDO - RAYADO
Vidrio costado izquierdo:	BUENO
Puerta delantera izquierda:	SUMIDO
Vidrio puerta trasera izquierda:	BUENO
Guardafango delantero izquierdo:	BIEN REPARADO
Vidrio puerta delantera izquierda:	BUENO
Direccional de retrovisor izquierdo:	BUENO

Costado derecho:	BIEN REPARADO - RAYADO - SUMIDO
Estribo derecho:	BUENO
Retrovisor derecho:	BUENO
Paral central derecho:	BUENO
Puerta trasera derecha:	REPINTADO - GOLPE LEVE
Vidrio costado derecho:	BUENO
Puerta delantera derecha:	GOLPE LEVE
Vidrio puerta trasera derecha:	BUENO
Guardafango delantero derecho:	BUENO
Vidrio puerta delantera derecha:	BUENO
Direccional de retrovisor derecho:	BUENO

Capó:	SUMIDO
Antena:	NO TIENE
Capota:	SUMIDO
Boceles:	NO TIENE
Persiana:	BUENO
Exploradoras:	BUENO
Farola derecha:	BUENO
Portaequipajes:	NO TIENE
Farola izquierda:	RAYADO
Faldón parallamas:	BUENO
Paragolpes delantero:	RAYADO - REPINTADO - DESCUADRADO
Panorámico delantero:	BUENO
Análisis morfológico:	
Paral panorámico derecho:	BUENO
Paral panorámico izquierdo:	BUENO

Compuerta:	SUMIDO
Stop derecho:	BUENO
Stop izquierdo:	BUENO
Spoiler trasero:	NO TIENE
Vidrio compuerta:	NO TIENE
Llanta de repuesto:	TIENE
Paragolpes trasero:	MAL REPINTADO

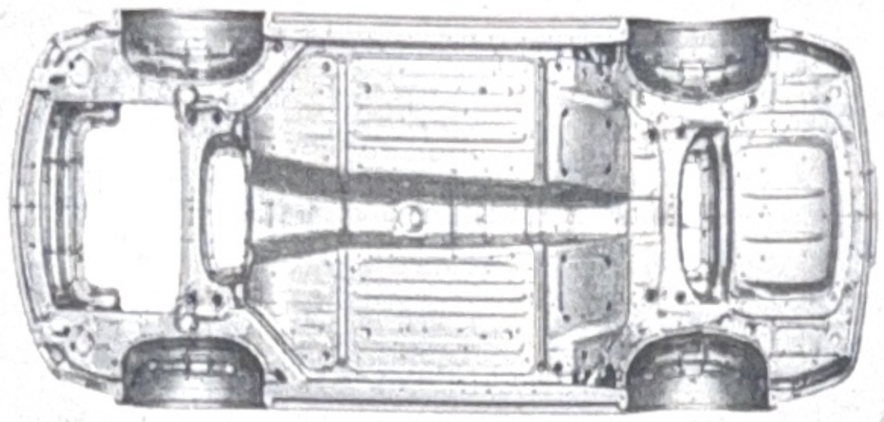
Chasis

Residuos secos de refrigerante

Carter:	BUENO
Cuna motor:	BUENO
Marco frontal:	BUENO
Traviesa inferior:	BUENO
Base tijera derecha:	BUENO
Faldón parallamas:	BUENO
Base caja dirección:	BUENO
Base tijera izquierda:	BUENO
Punta delantera derecha:	BUENO
Torre delantera derecha:	BUENO
Tijera delantera derecha:	BUENO
Desfase diagonales chasis:	BUENO
Punta delantera izquierda:	BUENO
Torre delantera izquierda:	BUENO
Tijera delantera izquierda:	BUENO
Guardapolvo metálico derecho:	BUENO
Guardapolvo metálico izquierdo:	BUENO
Desfase diagonales a bases de tijera:	BUENO
Extensión punta delantera derecha:	BUENO
Extensión punta delantera izquierda:	BUENO
Desfase diagonales a traviesa inferior:	BUENO

Mofle:	BUENO
Piso baúl:	BUENO
Fugas de aceite:	NO TIENE
Troque trasero:	BUENO
Faldón trasero:	BUENO
Tanque combustible:	BUENO
Punta trasera derecha:	BUENO
Tijera trasera derecha:	BUENO
Análisis morfológico:	
Punta trasera izquierda:	BUENO
Tijera trasera izquierda:	BUENO

Estribo derecho:	BUENO
Estribo izquierdo:	BUENO
Pisos carrocería:	BUENO
Protector inferior:	REGULAR
