CERTIFICADO DE PERITAJE

CLASE	AUTOMOVIL	COMBUSTIBLE	GASOLINA
MARCA	VOLKSWAGEN	TIPO PINTURA	———
TIPO	VOYAGE POWER MT 1600CC 4P AA VED	SERVICIO	PARTICULAR
CARROCERIA	SEDAN	KILOMETRAJE	239025
MODELO	2014	COLOR	GRIS ESPECTRO METALICO
NACIONALIDAD	BRASIL	N° CHASIS	9BWDB05U9ET146660
TIPO CAJA	MECÁNICA	N° SERIAL	9BWDB05U9ET146660
CILINDRAJE	1599	N° MOTOR	CFZM93848
ASEGURADORA	PERSONAL	SUCURSAL	AUTOMÁS 134
INTERMEDIARIO	PERSONAL PERSONAL - 1	CLAVE	34768
CLIENTE	CUBERTO SERRANO	IDENTIFICACIÓN	19416482

N° INSPECCIÓN	315787	TURNO	PE148
FECHA	18 DE NOVIEMBRE DE 2026 - 16:46:09		
CENTRO INSPECCIÓN	AUTOMÁS 134		
SOLICITADO POR	CUBERTO		
SERVICIO SOLICITADO	PERITAJE PLATA LIVIANO PLUS		
VALOR MERCADO	$ 28.940.809	COD. FASECOLDA	09201169
VALOR AUTOMAS	$ 0	VALOR FASECOLDA	$ 30.000.000
VALOR ACCESORIOS	$ 370.000		
RESULTADO	ASEGURABLE NO

REVISIÓN PUNTO A PUNTO

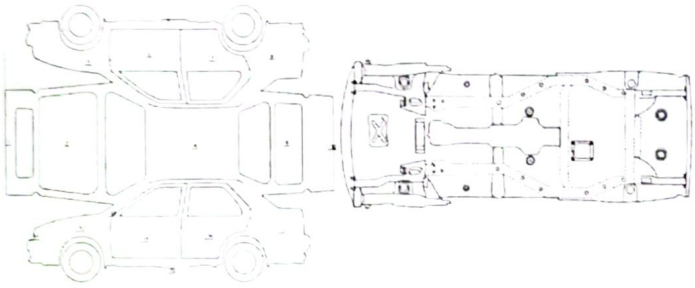
Revision Visual

ESTRUCTURA - CHASIS — 41%

6	ESTRIBO DERECHO	SUMIDO
25	ESTRIBO IZQUIERDO	SUMIDO
*	PUNTA CHASIS DEL DER	DEF. MEDIA
*	PUNTA CHASIS DEL IZQ	SUMIDO
*	TRAVIESA/FRONTAL INFERIOR	DEF. MEDIA
*	G/POLVO MET DELANTERO D	SUMIDO
*	PARAL CENTRAL IZQ.	SUMIDO

CARROCERÍA - EXTERIOR — 79%

1	BOMPER DELANTERO	MALA REPARACION
10	BOMPER TRASERO	MALA REPARACION
2	CAPOT	MAL REPINTADO
4	CAPOTA	SUMIDO
9	COSTADO DERECHO	BUENA REPARACION
17	COSTADO IZQUIERDO	MAL REPINTADO
11	FAROLA IZQUIERDA	HERMETICIDAD DEFICIENTE
3	GUFANGO DEL DERECHO	BIEN REPINTADO
12	GUARDAFANGO IZQ.	BIEN REPINTADO
14	PUERTA DEL IZQ.	BIEN REPINTADO
5	PUERTA DELANTERA DER	MAL REPINTADO
7	PUERTA TRASERA DER.	MALA REPARACION
16	PUERTA TRASERA IZQ	BIEN REPINTADO
13	RETROVISOR IZQ.	RAYON
8	TAPA BAUL/COMPUERTA	BIEN REPINTADO
*	REF. PISOS DER.	SUMIDO
*	REF. PISOS IZQ.	SUMIDO
*	PANEL TRASERO	SUMIDO
*	PISO BAUL	SUMIDO
*	PISO CARROCERIA	SUMIDO
*	FAROLA DERECHA	RAYADO
