Informe de **peritaje básico**

IVR643

Fecha	Sede	Servicio
2026-10-28	MOVICENTRO	PERITAJE BÁSICO

Marca:	BMW
Línea:	M235i F22 COUPE - TP 3000CC T
Modelo:	2016
Clase de vehículo:	AUTOMOVIL
Código fasecolda:	00801364
Cilindraje:	2979
Tipo de combustible:	GASOLINA
Accesorios:	
Vencimiento RTM:	2027-02-06
Vencimiento SOAT:	2027-02-11
Valor asegurado:	110,300,000
Kilometraje:	89293

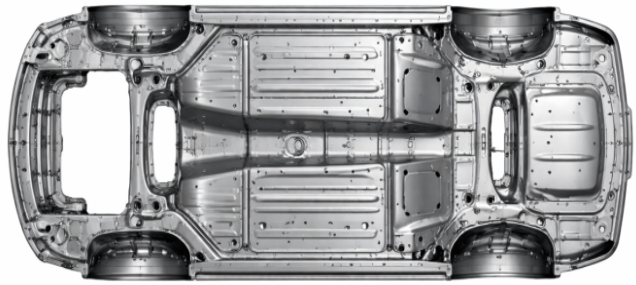
Chasis

Presenta humedad de motor
Vehículo porta protector inferior no se verifican fugas

Estribo derecho:	BUENO
Estribo izquierdo:	BUENO
Pisos carrocería:	BUENO
Protector inferior:	REGULAR
