PLACA	SERVICIO	CENTRO DE SERVICIO	FECHA	SECUENCIA
GEZ669	(Reinsp) ACOMPAÑAMIENTO COMERCIAL MOVI	AUTOS|SURA MEDELLIN	19-NOV-2026	133981589

MARCA	MODELO	COLOR
NISSAN MARCH [FL] ADVANCE	2020	BLANCO

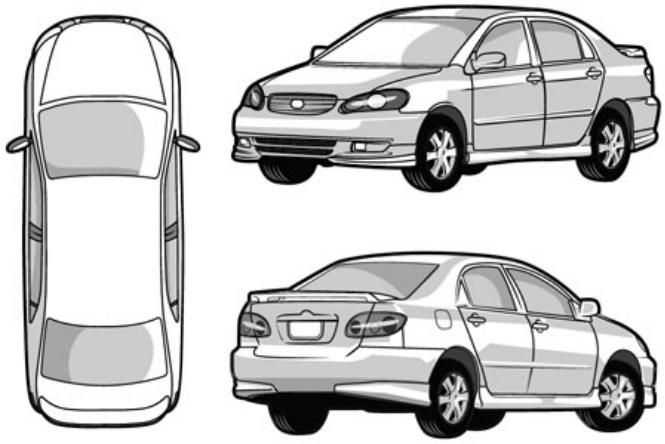
OK,
OK,
SOAT HASTA 16/10/2027 REVISIÓN TÉCNICO MECÁNICA HASTA 22/10/2027, 2 LLAVES, CÁMARA NO SE VE CLARAMENTE, PRESENTA PEGA EN CINTURÓN TRASERO CENTRAL, FALTA LOGO DE NISSAN EN COCA DE RIN TRASERO DERECHO, ,

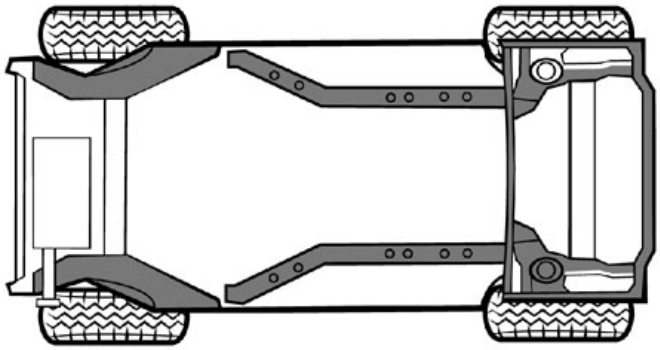
INFERIOR SEDAN

DETALLE	ESTADO	DETALLE	ESTADO	DETALLE	ESTADO
ESTRIBO DERECHO	BUENO	ESTRIBO IZQUIERDO	BUENO	PISOS CARROCERIA	GOLPE LEVE
BASE CAJA DIRECCIÓN	BUENO	BASE TIJERA DERECHA	BUENO	BASE TIJERA IZQUIERDA	BUENO
TRAVIESA INFERIOR	BUENO	MARCO FRONTAL	BUENO	CARTER	BUENO
CUNA MOTOR	BUENO	DESFASE DIAGONALES CHASIS	NO TIENE	DESFASE DIAGONALES BASES TIJERA	NO TIENE
GUARDAPOLVO METALICO DERECHO	BUENO	GUARDAPOLVO METALICO IZQUIERDO	BUENO	GUARDAPOLVO PLASTICO DERECHO	BUENO
GUARDAPOLVO PLASTICO IZQUIERDO	BUENO	PUNTA DELANTERA DERECHA	BUENO	PUNTA DELANTERA IZQUIRDA	BUENO
TIJERA DELANTERA DERECHA	BUENO	TIJERA DELANTERA IZQUIERDA	BUENO	PANEL PARALLAMAS	BUENO
TORRE DELANTERA DERECHA	BUENO	TORRE DELANTERA IZQUIERDA	BUENO	DESFASE DIAGONALES A TRAVIESA INF	NO TIENE
EXTENSIÓN PUNTA DELANTERA DERECHA	BUENO	EXTENSIÓN PUNTA DELANTERA IZQUIERDA	BUENO	PANEL TRASERO	BUENO
PISO BAUL	BIEN REPARADO	PUNTA TRASERA DERECHA	BUENO	PUNTA TRASERA IZQUIERDA	BIEN REPARADO

TANQUE GASOLINA	BUENO	TIJERA TRASERA DERECHA	BUENO	TIJERA TRASERA IZQUIERDA	BUENO
