# CERTIFICADO DE INSPECCIÓN

No. DE SERVICIO
**P013578001215**
XXX

| TIPO | VITARA GL ALL GRIP AT 1600CC 2AB ABS 4X4 SA | SERVICIO | PARTICULAR |

KQU673

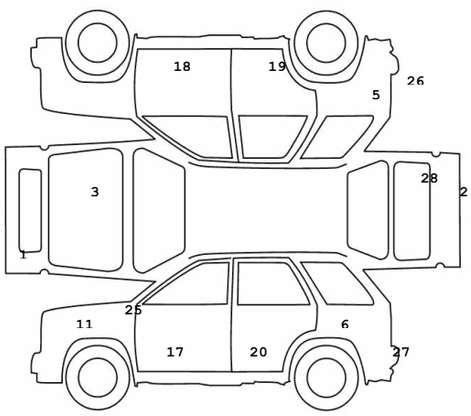
## REVISIÓN VISUAL

### CARROCERIA - EXTERIOR
91,10%

| 1 | BOMPER DELANTERO | RAYON |
| 2 | BOMPER TRASERO | RAYON |
| 3 | CAPOT | SUMIDO |
| 5 | COSTADO DERECHO | RAYON |
| 6 | COSTADO IZQUIERDO | BIEN REPINTADO |
| 11 | GUARDAFANGO IZQ. | SUMIDO |
| 17 | PUERTA DEL IZQ. | SUMIDO |
| 18 | PUERTA DELANTERA DER | RAYON |
| 19 | PUERTA TRASERA DER. | RAYON |
| 20 | PUERTA TRASERA IZQ. | SUMIDO |
| 22 | REF. PISOS DER. | SUMIDO |
| 23 | REF. PISOS IZQ. | SUMIDO |
| 25 | RETROVISOR IZQ. | RAYON |
| 26 | STOP DERECHO | TALCO FISURADO |
| 27 | STOP IZQUIERDO | RAYADO |
| 28 | TAPA BAUL/COMPUERTA | SUMIDO |

NOVEDADES DE INSPECCIÓN : ; ; .; SISTEMAS DE SEGURIDAD ORIGINALES HASTA LA FECHA DE INSPECCION; VEHICULO PRESENTA SUMIDOS Y RAYONES EN PIEZAS DE CARROCERIA, APORTE DE MATERIAL I PUNTOS ESPECIFICOS, SE RECOMIENDA MEJORAR ACABADOS EN LAMINA Y PINTURA, VERIFICAR SISTEMA ELECTRICO DE LUCES - PLACA : KQU673
EL RESULTADO DE LA PRUEBA DE COMPRESIÓN RELATIVA REALIZADA AL MOTOR, INDICA UNA DIFERENCIA DE 7%, ENTRE LOS CILINDROS. TENIENDO EN CUENTA QUE LA MÁXIMA DIFERENCIA ENTRE MEDICIÓN NO DEBE SUPERAR EL 20%, SE REQUIERE MANTENIMIENTO PREVENTIVO YA QUE SE EVIDENCIA: NIVEL DE LIQUIDO REFRIGERANTE BAJO CRITICO. CORREAS DE ACCESORIOS EN REGULA ESTADO. SE SUGIERE VERIFICAR ESTANQUEIDAD DEL SISTEMA DE REFRIGERACION. DIFERENCIAL TRASERO PRESENTA GOLPES, ES NECESARIO APLICAR MANTENIMIENTOS PREVENTIVOS SOBRE LO HALLAZGOS ENCONTRADOS, SE RECOMIENDA SEGUIR LAS INDICACIONES DE MANTENIMIENTO

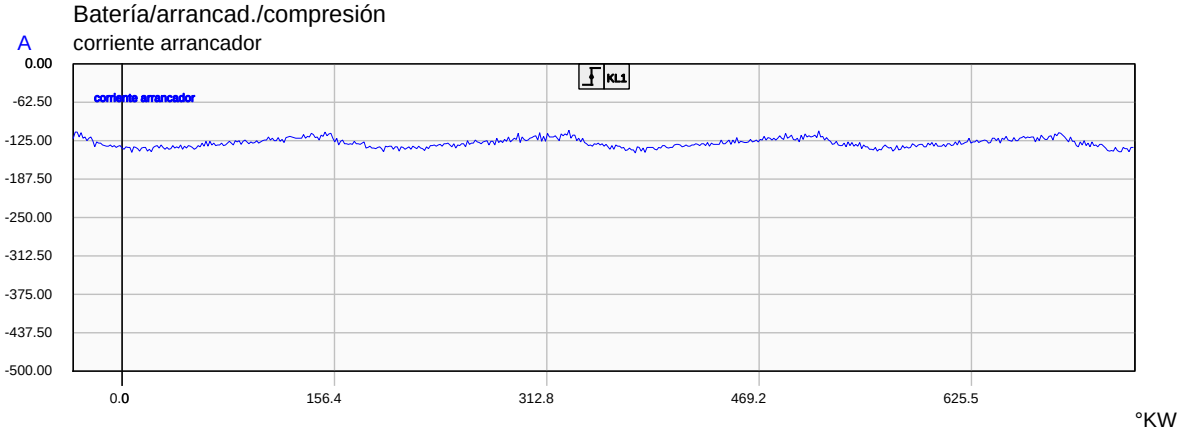
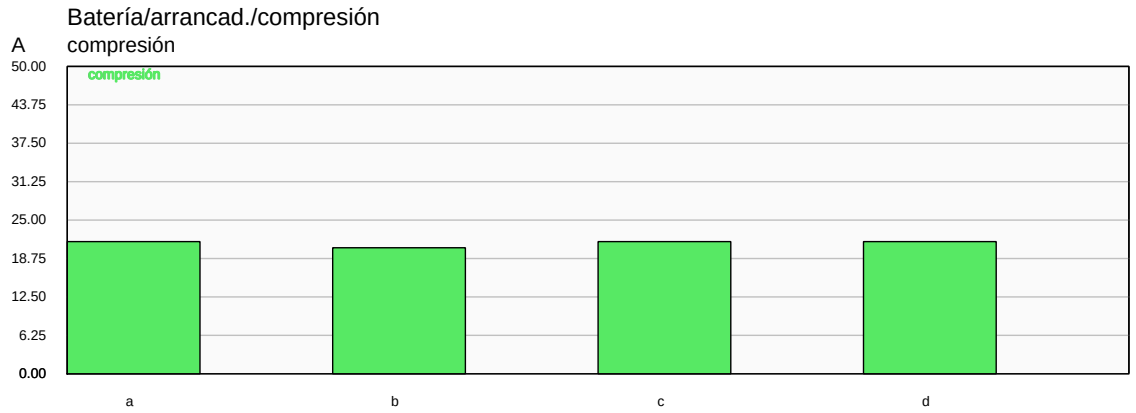
### Batería/arrancad./compresión

PLACA : KQU673
EL RESULTADO DE LA PRUEBA DE COMPRESIÓN RELATIVA REALIZADA AL MOTOR, INDICA UNA DIFERENCIA DE 7%, ENTRE LOS CILINDROS. TENIENDO EN CUENTA QUE LA MÁXIMA DIFERENCIA ENTRE LA MEDICIÓN NO DEBE SUPERAR EL 20%, SE REQUIERE MANTENIMIENTO PREVENTIVO YA QUE SE EVIDENCIA: NIVEL DE LIQUIDO REFRIGERANTE BAJO CRITICO. CORREAS DE ACCESORIOS EN REGULAR ESTADO. SE SUGIERE VERIFICAR ESTANQUEIDAD DEL SISTEMA DE REFRIGERACION. DIFERENCIAL TRASERO PRESENTA GOLPES, ES NECESARIO APLICAR MANTENIMIENTOS PREVENTIVOS SOBRE LOS HALLAZGOS ENCONTRADOS, SE RECOMIENDA SEGUIR LAS INDICACIONES DE MANTENIMIENTO PREVENTIVO QUE SE DETALLAN EN EL MANUAL DEL FABRICANTE SEGÚN EL KILOMETRAJE RECORRIDO
