INFORME DE PERITAJE VEHICULAR

INSPECCIÓN PRECOMPRA

FECHA DEL PERITAJE	10/11/2026 07:29
SERVICIO	PARTICULAR
VEHÍCULO	MAZDA · CX-5 · 2023
COMBUSTIBLE	GASOLINA
PLACA	LPN760
TIPO DE CAJA	AUTOMÁTICA
KILOMETRAJE	36.246
VIN (NÚMERO DE CHASIS)	JM7KF2WLAP0774198

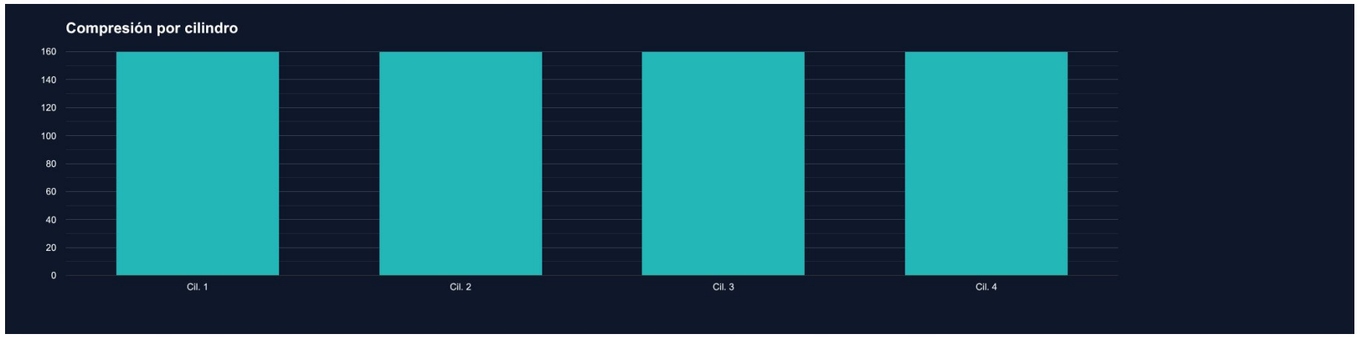
GRÁFICO DE COMPRESIÓN POR CILINDRO

Valores entre 160 y 160 PSI, con variación aproximada de 0.0%.

APROBADO

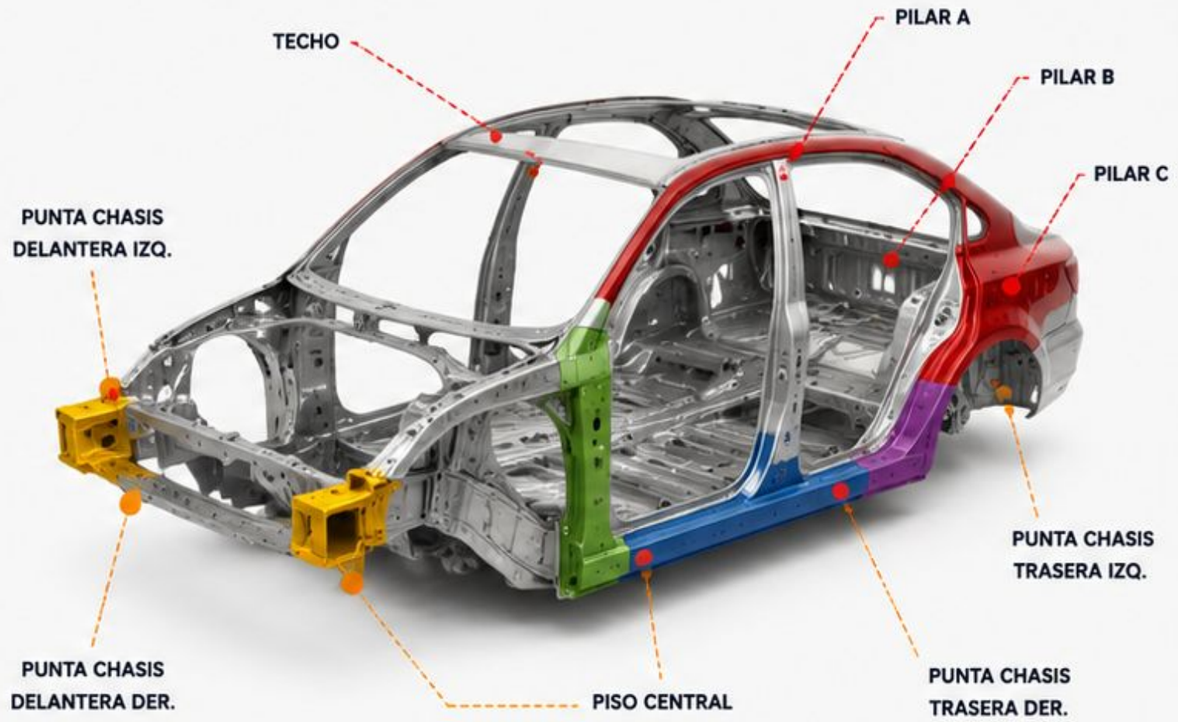
DIAGRAMA ESTRUCTURAL DE REFERENCIA
(VISTA 3D ORIENTATIVA)

CHASIS / ESTRUCTURA PRINCIPAL	BUEN ESTADO
PUNTAS DE CHASIS DELANTERAS	BUEN ESTADO
PUNTAS DE CHASIS TRASERAS	BUEN ESTADO
CARROCERÍA ESTRUCTURAL	BUEN ESTADO
SOLDADURAS, REPARACIONES Y UNIONES	BUEN ESTADO
DEFORMACIONES Y ALTERACIONES	SIN DEFORMACIONES NI ALTERACIONES RELEVANTES

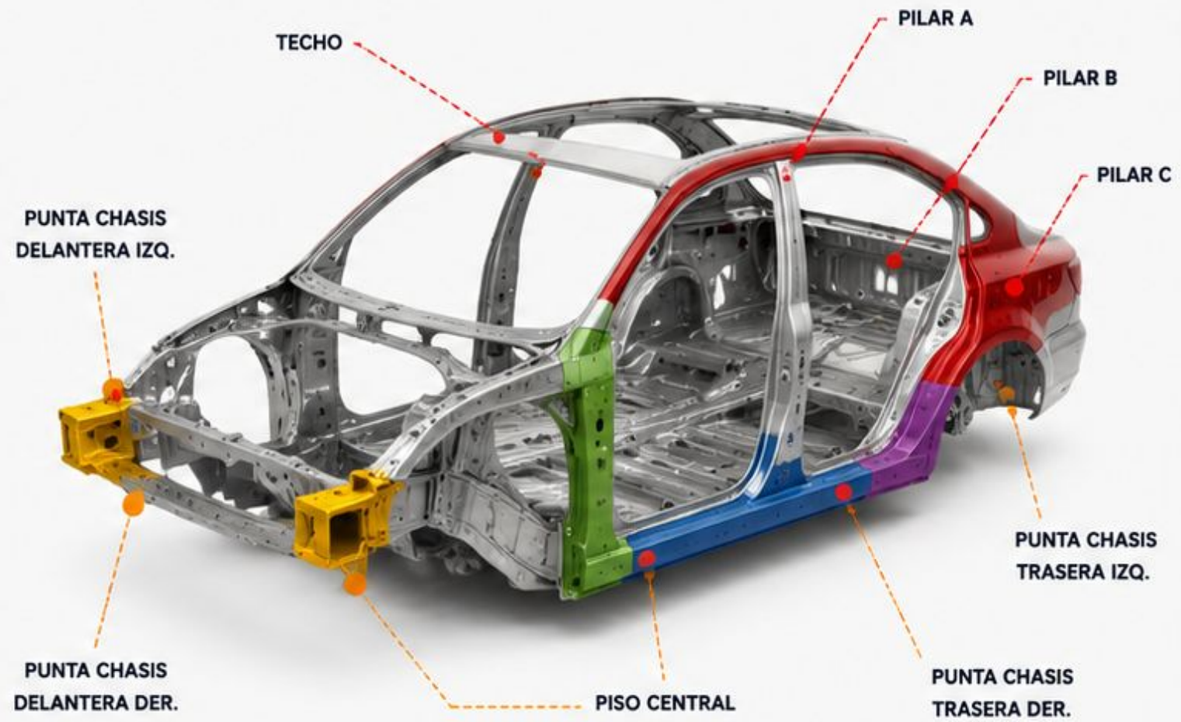
DIAGRAMA ESTRUCTURAL DE REFERENCIA
(VISTA 3D ORIENTATIVA)

✅ **No se encontraron hallazgos en mal estado — el vehículo se encuentra en buenas condiciones generales.**
