CERTIFICADO DE PERITAJE

P005016307541

CLASE	AUTOMOVIL	COMBUSTIBLE	GASOLINA
MARCA	MINI	TIPO PINTURA	———
TIPO	COOPER F56 LCI S CLASSIC TP 2000CC T CT	SERVICIO	PARTICULAR
CARROCERIA	HATCH BACK	KILOMETRAJE	52757
MODELO	2023	COLOR	PLATA BLANCO METALIZA
NACIONALIDAD	ALE	Nº CHASIS	WMW51DK08P2S78484
TIPO CAJA	TP	Nº SERIAL	———
CILINDRAJE	1998	Nº MOTOR	F098P101
ASEGURADORA	CM BUSINESS COMPANY S.A.S	SUCURSAL	CDA AUTOMÁS CAÑASGO
INTERMEDIARIO	CM BUSINESS COMPANY S.A.S	CLAVE	13758
CLIENTE	CM BUSINESS COMPANY S.A.S	IDENTIFICACIÓN	902022343

LKY888

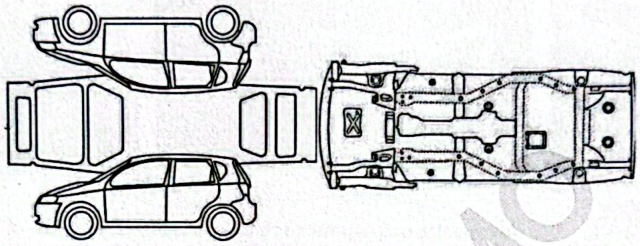
OBSERVACIONES: VEHICULO PRESENTA SUMIDOS Y RAYONES LEVES EN PIEZAS DE CARROCERIA, SE EVIDENCIAN RINES RAYADOS AL MOMENTO DE INSPECCION. SISTEMAS DE IDENTIFICACION ORIGINALES HASTA LA FECHA DE INSPECCION. REVISADO; NO REPORTA SINIESTROS ANTE FASECOLDA PUBLICO.

CARROCERÍA - EXTERIOR — 96%

1	BOMPER DELANTERO	REGULAR
•	FAROLA IZQUIERDA	RAYADO
•	RETROVISOR IZQ.	RAYON

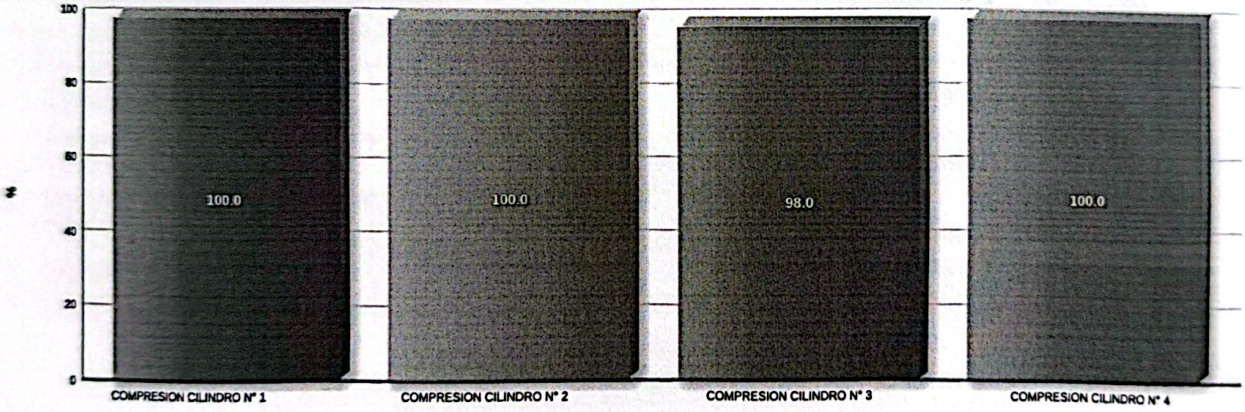
Prueba de Compresión

LA PRUEBA RELATIVA REALIZADA AL MOTOR INDICA UNA DIFERENCIA DEL 2% ENTRE LOS CILINDROS TENIENDO EN CUENTA QUE LA DIFERENCIA MAXIMA ENTRE LA MEDICION ES DEL 15%. * NO SE DICTAMINAN FUGAS NI PIEZAS CON DESGASTE DURANTE INSPECCION. * SE SUGIERE SEGUIR LAS INDICACIONES DE MANTENIMIENTO PREVENTIVO DETALLADAS EN EL MANUAL DEL FABRICANTE TENIENDO EN CUENTA EL KILOMETRAJE RECORRIDO.
