CERTIFICADO DE PERITAJE

CLASE	CAMIONETA PASAJ.	COMBUSTIBLE	DIESEL
MARCA	VOLVO	TIPO PINTURA	----------
TIPO	XC60 [FL] D5 KINETIC AWD TP 2400CC TD	SERVICIO	PARTICULAR
CARROCERIA	WAGON	KILOMETRAJE	130999
MODELO	2015	COLOR	PLATA ELECTRICO
NACIONALIDAD	SUE	Nº CHASIS	YV1DZ8256F2722977
TIPO CAJA	TP	Nº SERIAL	----------
CILINDRAJE	2400	Nº MOTOR	1543092
ASEGURADORA	JESUS JORGE PERALTA ROMERO	SUCURSAL	AUTOMÁS 134
INTERMEDIARIO	JESUS JORGE PERALTA ROMERO	CLAVE	5102
CLIENTE	CARLOS JAIME ANDRADE ARIAS	IDENTIFICACIÓN	80818709

Nº INSPECCIÓN	298611	TURNO	P246
FECHA	19 DE OCTUBRE DE 2026 - 12:02:09		
CENTRO INSPECCIÓN	AUTOMÁS 134

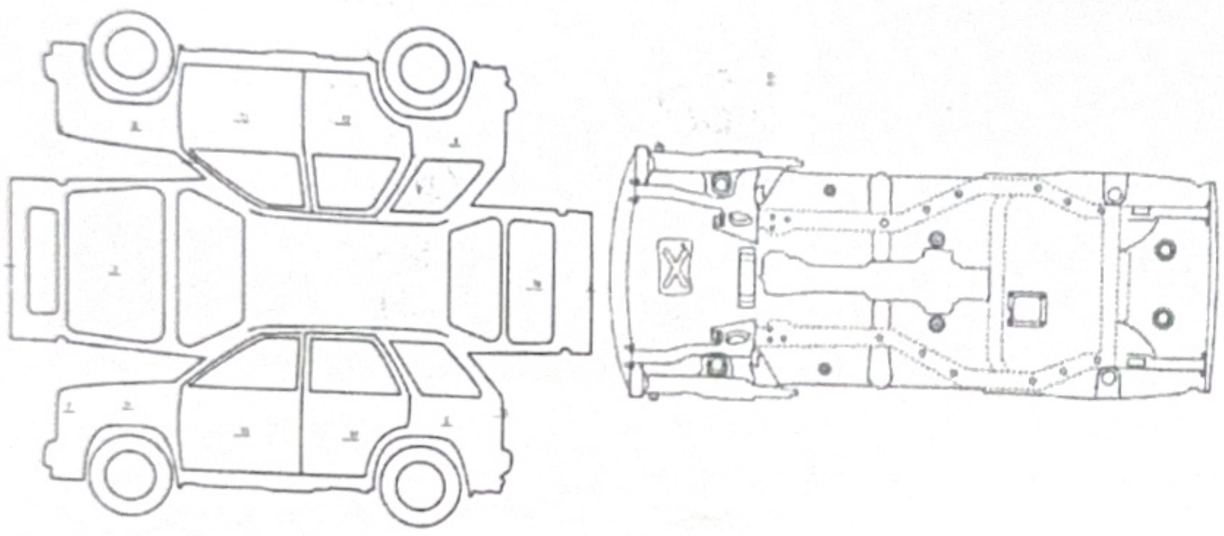
ESTRUCTURA - CHASIS — 100%

CARROCERÍA - EXTERIOR — 96%

1	BOMPER DELANTERO	REGULAR
2	BOMPER TRASERO	BUENA REPARACION
3	CAPOT	BIEN REPINTADO
4	COSTADO DERECHO	BUENA REPARACION
5	COSTADO IZQUIERDO	BIEN REPINTADO
6	FAROLA DERECHA	RAYADO
7	FAROLA IZQUIERDA	RAYADO
8	G/FANGO DEL DERECHO	BUENA REPARACION
9	GUARDAFANGO IZQ.	BIEN REPINTADO
10	PUERTA DEL IZQ.	BIEN REPINTADO
11	PUERTA DELANTERA DER	BIEN REPINTADO
12	PUERTA TRASERA DER.	BIEN REPINTADO
13	PUERTA TRASERA IZQ.	BIEN REPINTADO
14	RETROVISOR DER.	REGULAR
15	STOP IZQUIERDO	TALCO FISURADO
16	TAPA BAUL/COMPUERTA	BIEN REPINTADO

FUGA DE FLUIDOS — 100%

*	FUGA ACEITE MOTOR	HUMEDAD

PINTURA — 82%

*	IMPUREZAS	DE 1 A 4 PIEZAS
*	PERDIDA DE BRILLO	DE 1 A 4 PIEZAS

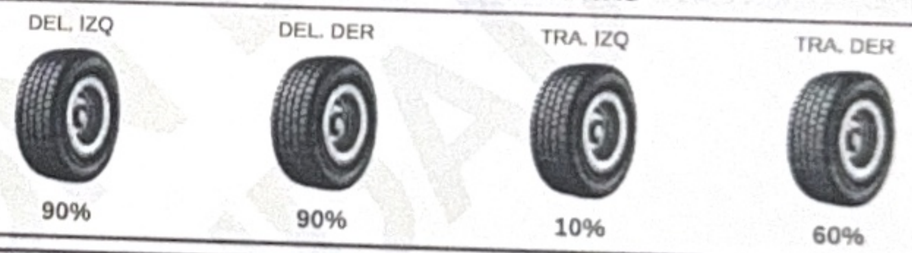
VIDA ÚTIL DE LAS LLANTAS

69% 73% | 67% 67% | 26%

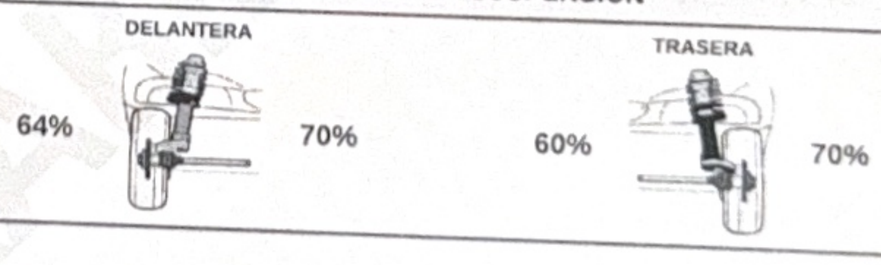
EFICACIA DE LA SUSPENSIÓN

90% | 90% | 10% | 60%

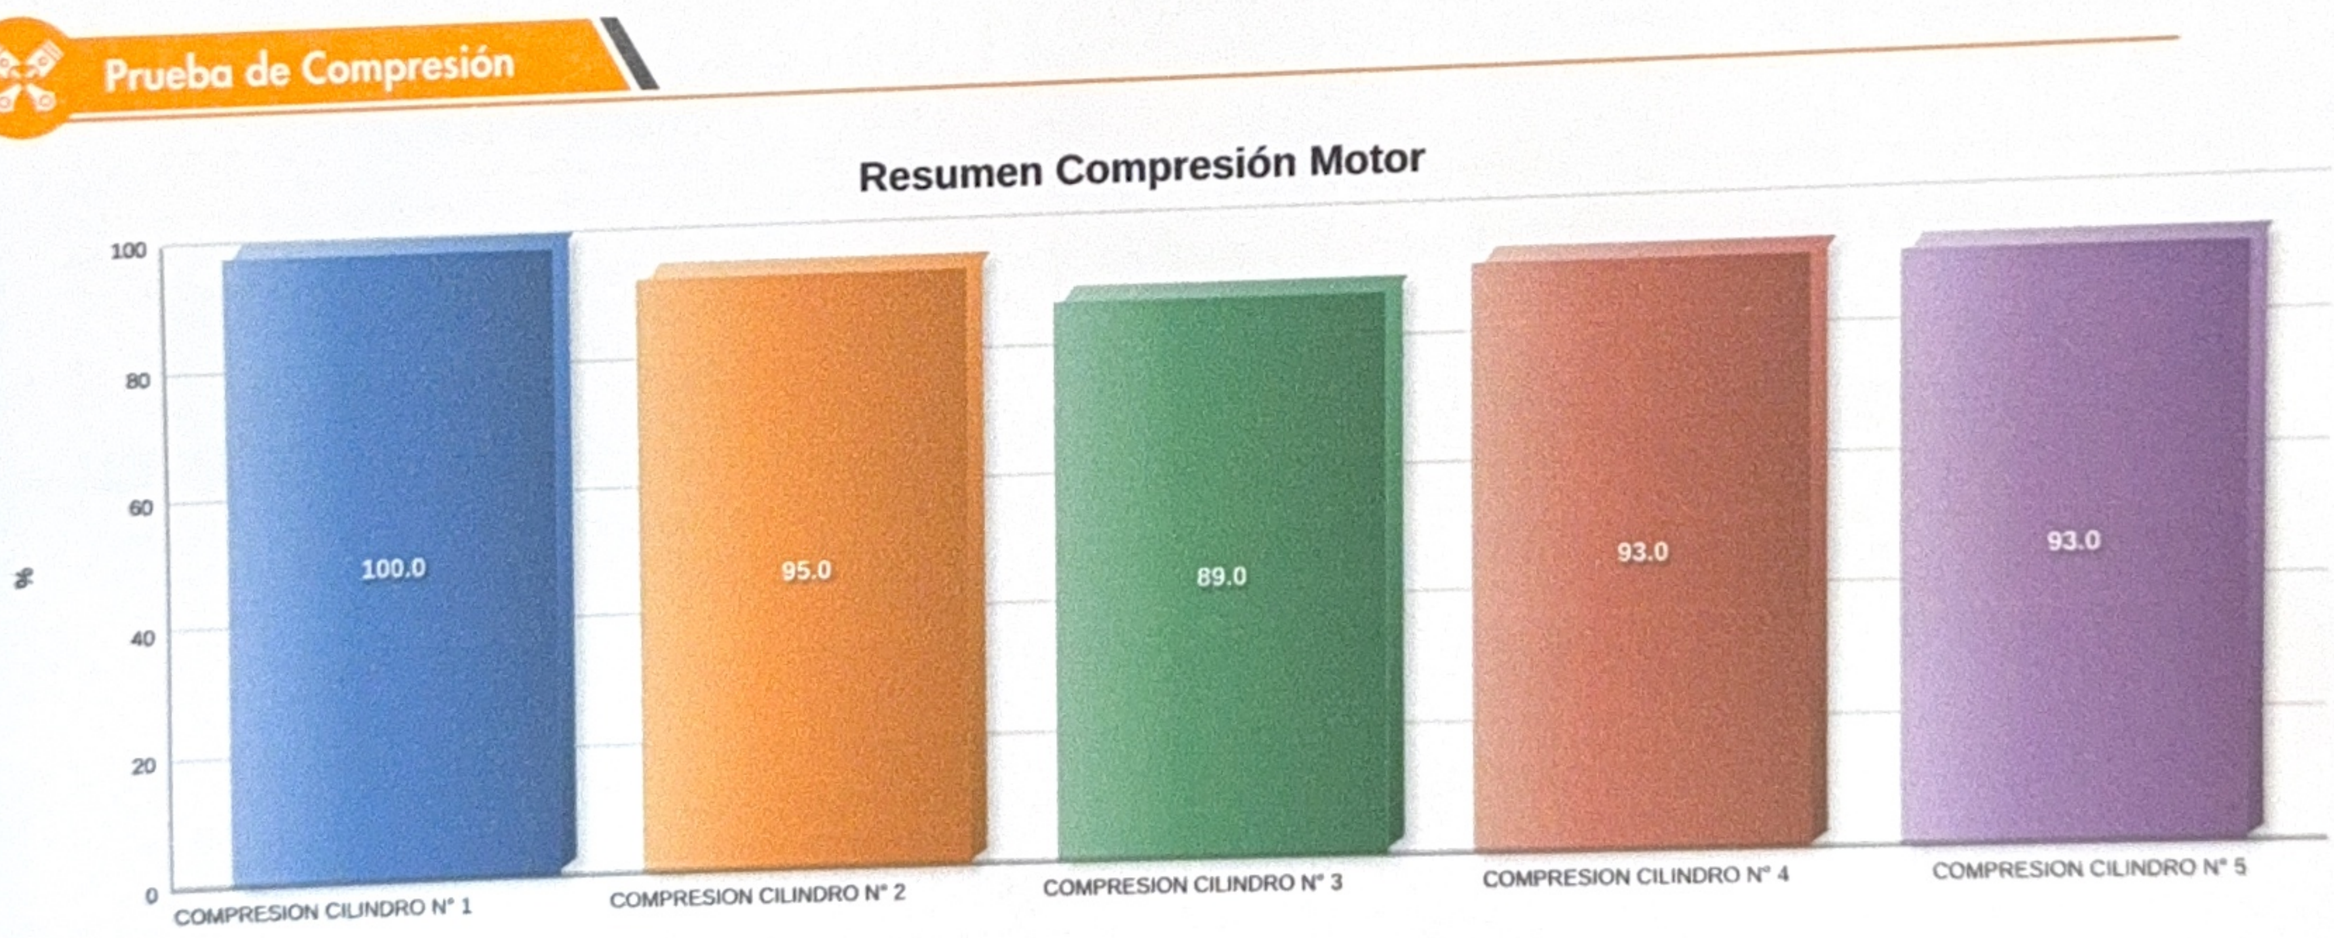
Prueba de Compresión

Resultados

El resultado de la prueba de compresión relativa realizada al motor indica una diferencia de 11% entre los cilindros. Teniendo en cuenta que la máxima diferencia entre la medición no debe superar el 20%, se recomienda sincronización y/o realizar rutinas de mantenimiento sugeridas por el fabricante, teniendo en cuenta el kilometraje. Fuga de aceite de motor en el ducto de admisión del turbo. Requiere realizar revisión y/o mantenimiento al sistema de admisión, al turbo y al sistema PCV.. humedad o residuos de combustible y/o aceite en tapa de válvulas, se recomienda realizar limpieza y seguimiento. verificar estado de los soportes de motor y caja. Realizar revisión o mantenimiento preventivo al sistema de admisión y al sistema de inyección.
