PERITAJE · CAR
PUEDES ESTAR SEGURO

HRO377

INFORME DE INSPECCIÓN

022601 — 27-jul.-26

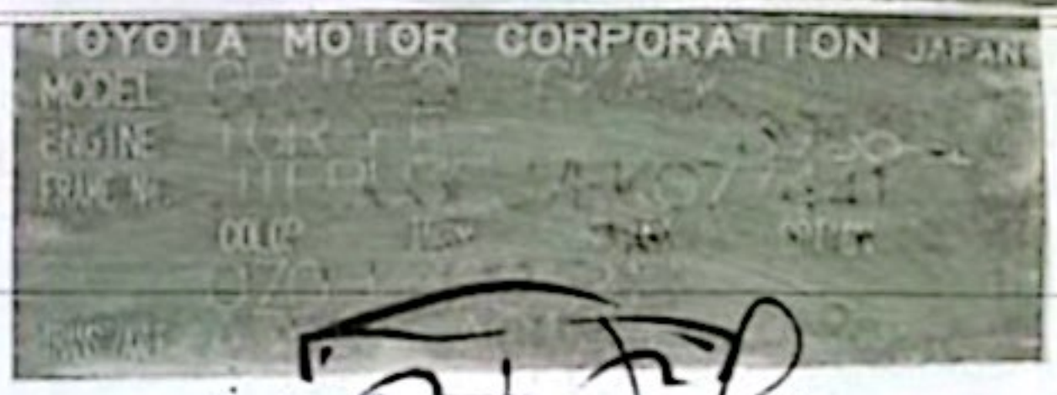
MOTOR

ORIGINALES A LA FECHA DE REVISIÓN, VEHICULO IMPORTADO SIN CONFIRMAR DOCUMENTOS.
