Colserauto

Certificado 1058448

Fecha:		Placa:	
Atendido para:	18/11/2026		DSN079
No. Inspección	Compañía de Seguros	Kombo:	
Centro de Inspección:	3573050319		4
Asegurable:	MEDELLIN-POBLADO-CENTRO-DE SERVICIOS	Políticas de aceptación de las compañías aseguradoras*

PERITAJE COMERCIAL

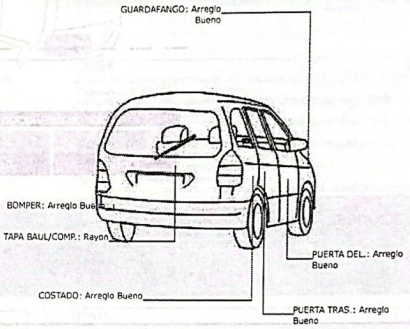
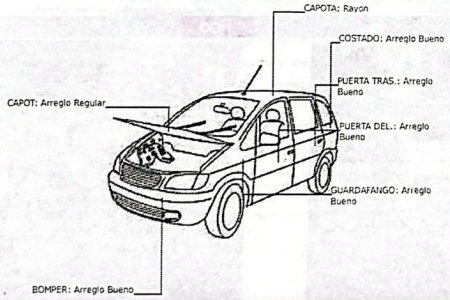
Estado General

Latonería		
Pintura	##########	96%
Vidrios	##########	75%
Chasis	##########	100%
Tapicería	##########	100%
Fugas Fluidos	##########	100%
Identificación	##########	100%
	##########	100%

Observaciones: ASEGURABILIDAD SUJETA A POLITICAS DE COMPAÑIAS,VEHICULO PRESENTA RAYONES Y SUMIDOS EN CARROCERIA, APLICACION DE PINTURA Y ARREGLOS EN PIEZAS SEÑALADAS, RETOQUE DE PINTURA EN PARALES Y MARCOS DE CARROCERIA,TAPA BAUL Y CAPOTA.SE SUGIERE REALIZAR MANTENIMIENTOS PREVENTIVOS A BUJES,CAUCHOS COMPONENTES DE SUSPENSION, DIRECCION Y FRENOS.INTERIOR SUCIO., , DE ACUERDO A NUESTRO ANÁLISIS REALIZADO NO SE HALLARON INCONSISTENCIAS EN NUESTRAS BASES DE DATOS, SISTEMAS DE IDENTIFICACIÓN ORIGINALES A LA FECHA DE LA INSPECCIÓN, VEHÍCULO NO PASA PISTA POR LO TANTO DATOS NO SE VEN REFLEJADOS EN EL INFORME, PINTURA PRESENTA IMPUREZAS, SE SUGIERE SOLICITAR EL CERTIFICADO DE TRADICIÓN PARA DESCARTAR, MULTAS, EMBARGOS Y OTROS, NO SE REALIZAN PRUEBAS A LA CAJA DE CAMBIOS AUTOMATICA O TRIPTRONICA, SE SUGIERE REALIZAR SU VERIFICACION EN TALLERES ESPECIALIZADOS, PARA EFECTOS DE ASEGURABILIDAD Y/O COMERCIALIZACION SE SUGIERE CONFIRMAR DOCUMENTOS E HISTORIAL COMPLETO ANTE ENTIDADES DE CONTROL CORRESPONDIENTES, NUMERO DE VIN NO PUDO SER LEIDO POR EL ESCANER,

SE RECOMIENDA REALIZAR MANTENIMIENTOS PREVENTIVOS Y/O CORRECTIVOS A LOS SISTEMAS Y CONJUNTOS DE SUSPENSION, DIRECCION Y FRENOS, CON EL FIN DE GARANTIZAR SU ADECUADO FUNCIONAMIENTO, SEGURIDAD Y CONFIABILIDAD DURANTE LA OPERACIÓN DEL VEHICULO; SE DEBE EFECTUAR UNA INSPECCION DETALLADA DE SUS COMPONENTES, IDENTIFICANDO OPORTUNAMENTE DESGASTE, HOLGURAS, FUGAS, DETERIORO O CUALQUIER OTRA CONDICION QUE PUEDA AFECTAR SU DESEMPEÑO, PROCEDER CON LOS AJUSTES, REPARACIONES O REEMPLAZOS NECESARIOS DE ACUERDO CON LAS ESPECIFICACIONES TECNICAS DEL FABRICANTE.

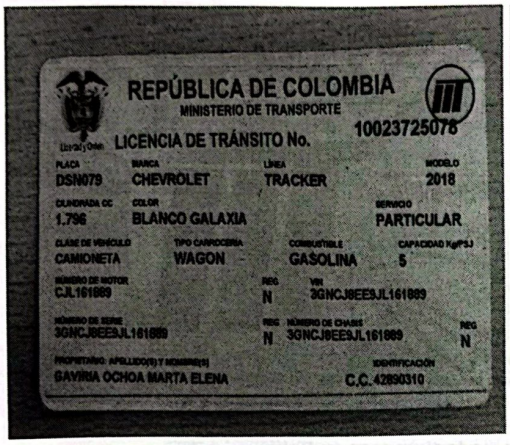
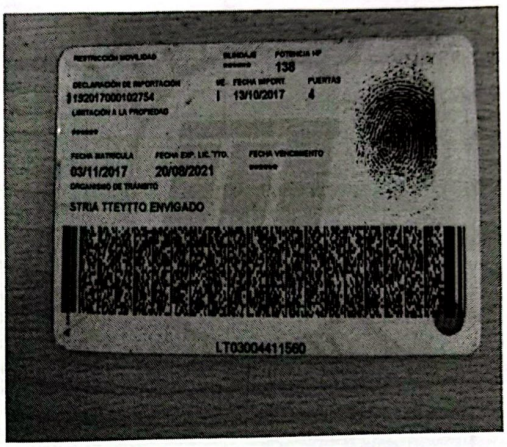
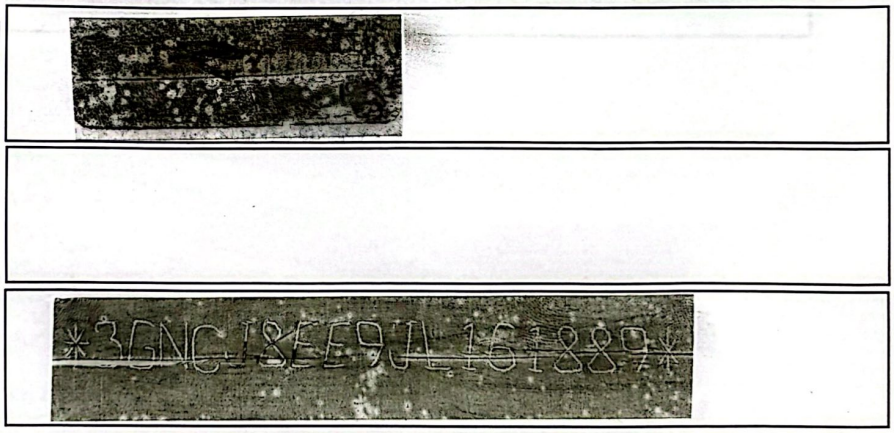
Concepto e Improntas

Este concepto técnico está basado en la revisión de los sistemas de identificación en cuanto a su originalidad.

SE SUGIERE SOLICITAR CERTIFICADO DE TRADICION PARA DESCARTAR MULTAS, EMBARGOS Y OTROS.,
