CERTIFICADO DE INSPECCIÓN

No. DE SERVICIO
P038207002488
XXX

N° INSPECCION	5140875	TURNO	1
FECHA	24-Jul-2026		
CENTRO INSPECCION	AUTOMAS NEIVA		
SOLICITADO POR	LUIS ALBERTO MARTINEZ CALDERON		
SERVICIO SOLICITADO	PERITAJE PLATA LIVIANO		
VALOR MERCADO	$ 0	COD. FASECOLDA	06208150
VALOR AUTOMÁS	$ 143.700.000	VALOR FASECOLDA	$ 145.200.000
VALOR ACCESORIOS	$ 6.170.000		
RESULTADO	ASEGURABLE SI

DZZ927

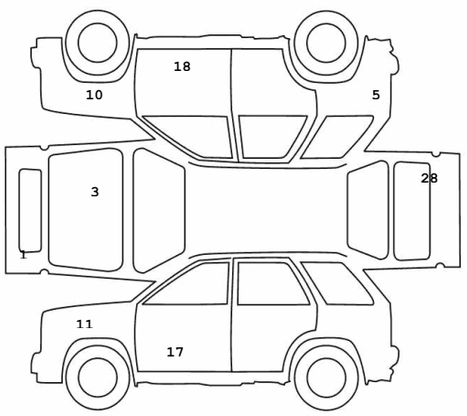
NOVEDADES DE INSPECCIÓN : ; ; .; SE RECOMIENDA MANTENIENTO A A/C. TAPICERIA ACIENTOS CON DEGASTE FUGA DE HIDRAULICO EN CAJA DE DIRECCIÓN ENTRE CREMALLERA EJE PRINCIPAL. RECOMIENDA MANTENIMIENTO A SUSPENSIÓN. DISCOS DE FRENO CON DESGASTA PARTES BAJAS CONSUMIDOS Y RAYON. BUSEL DE BOMPER SUELTO. PRESENTA FOCOS DE OXIDACION EN PAN TRASERO. SE EVIDENCIA AFECTACION EN ESTRUCTURA POR BLINDAJE. SE RECOMIENDA IMUNIZAR SOLDADURA. VERIFICAR ULTIMO CAMBIO DE ACEITE. MEJORAR ACABABA EN PINTURA .; SISTEMAS SEGURIDAD ORIGINALES HASTA LA FECHA DE INSPECCION

1	BOMPER DELANTERO	MALA REPARACION
3	CAPOT	BUENA REPARACION
5	COSTADO DERECHO	BUENA REPARACION
10	G/FANGO DEL DERECHO	BUENA REPARACION
11	GUARDAFANGO IZQ.	BUENA REPARACION
17	PUERTA DEL IZQ.	BIEN REPINTADO
18	PUERTA DELANTERA DER	SUMIDO
28	TAPA BAUL/COMPUERTA	MALA REPARACION
