CERTIFICADO DE PERITAJE

No. DE SERVICIO P008560007865

RMX185

CAMPERO
TOYOTA
PRADO (LC 150) TX-L AT 4000CC 5
WAGON
2012
SIN IDENTIFICAR
1GRA342
MOTOR

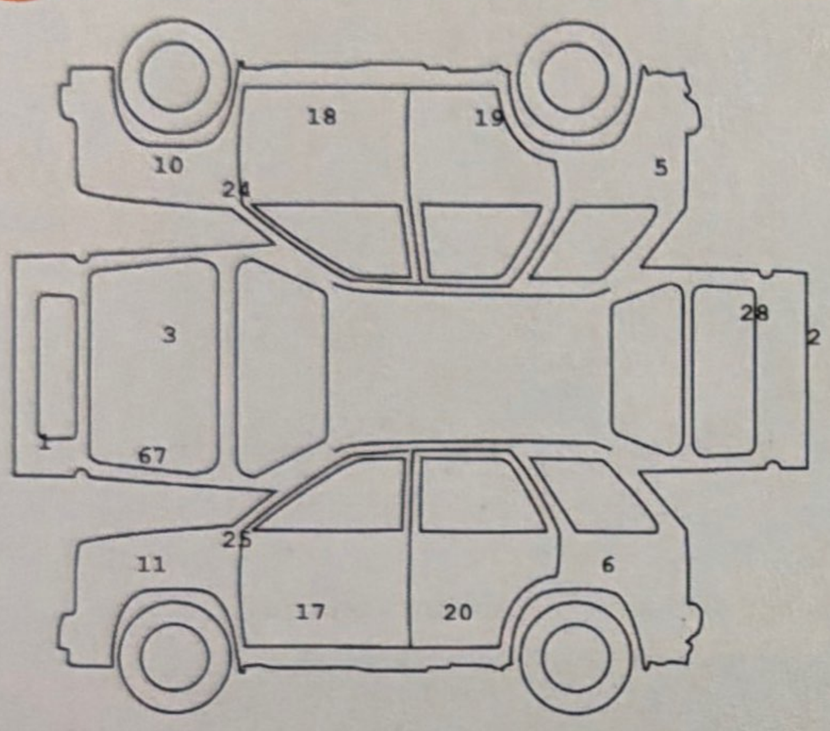
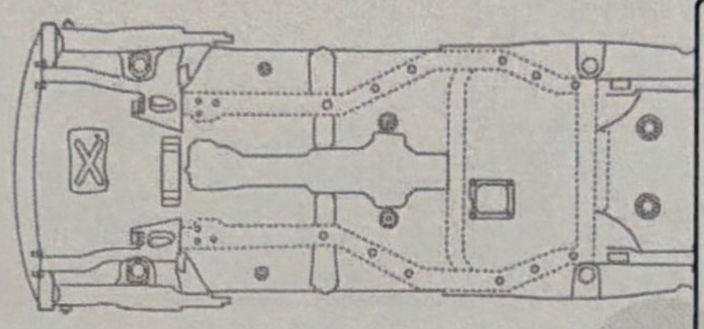
NOVEDADES DE INSPECCIÓN : ; ; ; SISTEMAS DE SEGURIDAD ORIGINALES HASTA LA FECHA DE INSPECCION; VEHICULO NO SUPERA LA VELOCIDAD MAXIMA PERMITIDA 50 KM/H , SE RECOMIENDA REALIZAR MANTENIMIENTOS PREVENTIVOS EN CAJA AUTOMATICA,SUSPENSION Y FRENOS PROBAR SU TRACCION 4 X 4 EN SU MAXIMO ESFUERZO ,EXTENSIONES CAJA IMPACTO CON INICIOS DE CORROSION. FUGA DE ACEITE EN UNION BLOQUE CAJA Y CARTER. GOLPES, FOCOS DE OXIDO Y APLICACION DE GRAFITO EN PARTES BAJAS. RAYONES Y SUMIDOS, MEJORAR ACABADOS EN PIEZAS INTERVENIDAS. DESCUADRE EN BOMPER DELANTERO Y TRASERO. OXIDACION EN PESTAÑA UNION PISO BAUL Y PANEL TRASERO.

1	BOMPER DELANTERO	MALA REPARACION
2	BOMPER TRASERO	MALA REPARACION
3	CAPOT	BUENA REPARACION
5	COSTADO DERECHO	MALA REPARACION
6	COSTADO IZQUIERDO	BIEN REPINTADO
10	G/FANGO DEL DERECHO	BIEN REPINTADO
11	GUARDAFANGO IZQ.	BIEN REPINTADO
17	PUERTA DEL IZQ.	BIEN REPINTADO
18	PUERTA DELANTERA DER	BUENA REPARACION
19	PUERTA TRASERA DER.	MAL REPINTADO
20	PUERTA TRASERA IZQ.	BUENA REPARACION
24	RETROVISOR DER.	REPINTADO
25	RETROVISOR IZQ.	REPINTADO
28	TAPA BAUL/COMPUERTA	BIEN REPINTADO
