Auto Más®
Centro de Diagnóstico Automotor

CERTIFICADO DE INSPECCIÓN

N° INSPECCION	3875401	TURNO	15
FECHA	15-May-2023		
CENTRO INSPECCION	AUTOMAS BUCARAMANGA		
SOLICITADO POR	AUTOS VIP LATAM - CARLOS OREJARENA		
SERVICIO SOLICITADO	Peritaje Liviano + LTA + CM Nivel 1 + CIR + Diagnóstico Scaner		
COD. FASECOLDA	09201247	VALOR FASECOLDA	$ 84.500.000
VALOR AUTOMÁS	$ 84.500.000	VALOR ACCESORIOS	$ 170.000
RESULTADO	VEHICULO EN ESTANDAR

GZU790

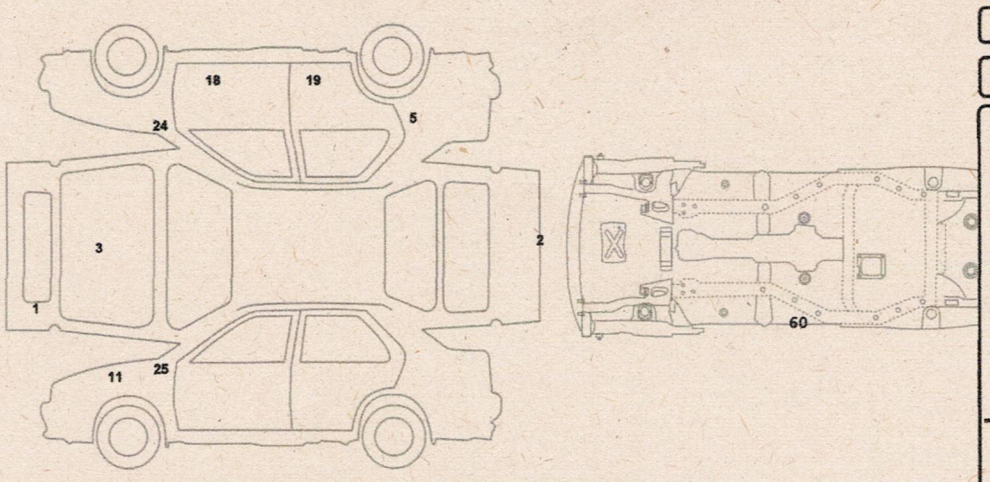
REVISIÓN VISUAL

60	ESTRIBO DERECHO	DEF. MEDIA

1	BOMPER DELANTERO	RAYON
2	BOMPER TRASERO	SUMIDO
3	CAPOT	SUMIDO
5	COSTADO DERECHO	SUMIDO
11	GUARDAFANGO IZQ.	SUMIDO
18	PUERTA DELANTERA DER	SUMIDO
19	PUERTA TRASERA DER.	SUMIDO
24	RETROVISOR DER.	RAYON
25	RETROVISOR IZQ.	RAYON

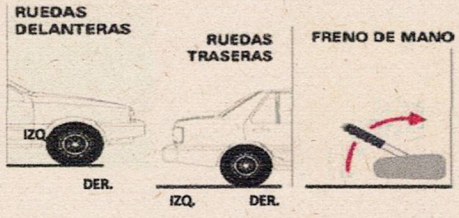
EFICACIA DE FRENADO

80 %	76 %	73 %	71 %	30 %

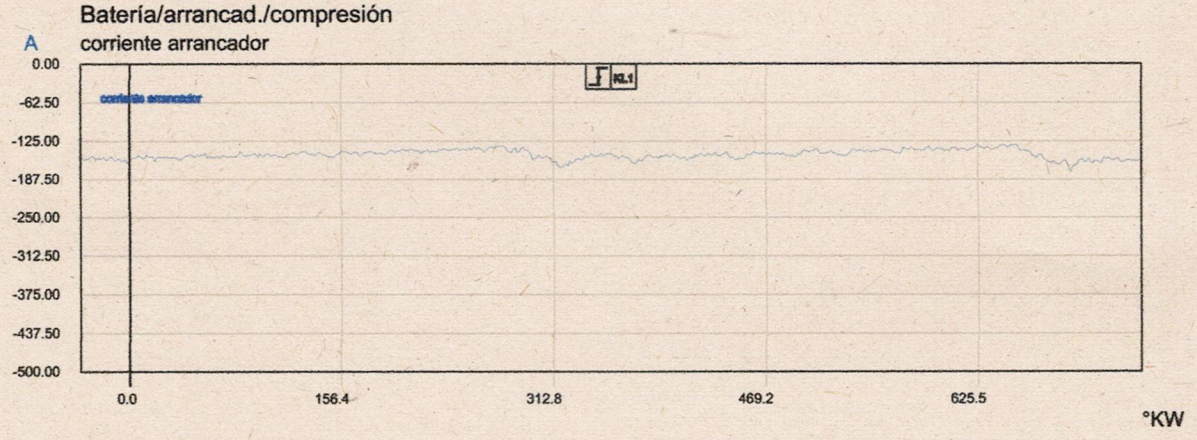
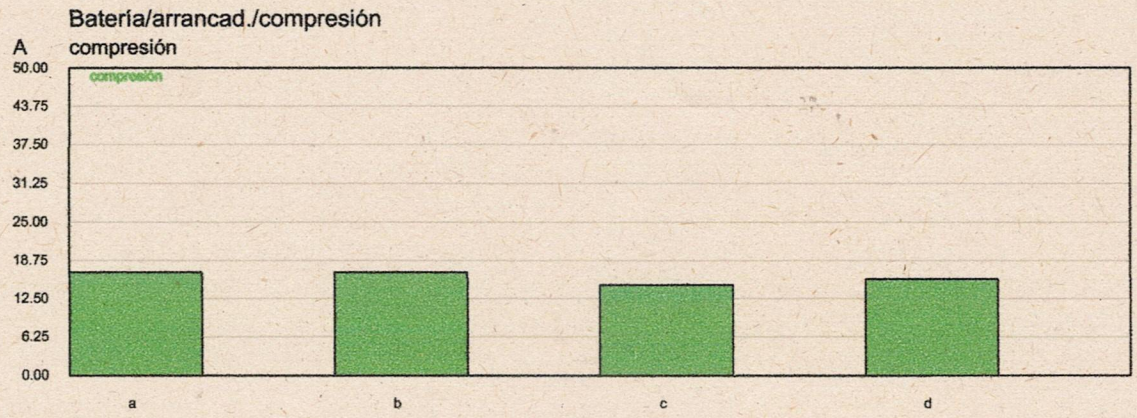
Resultado	Unidad	Mín.	Máx.	Medido
número revoluciones	1/min	----	----	374
temperatura aceite	°C	----	----	26
tensión de batería	V	----	----	10.7
corriente reposo CH2	A	----	----	-143.5

El resultado de la prueba de compresion relativa realizada al motor, indica una diferencia de 9% entre los cilindros. teniendo en cuenta que la maxima diferencia entre la medicion no debe superar el 20%.
Se recomiendan sincronizacion y/o realizar rutinas de mantenimientos sugeridas por el fabricante teniendo en cuenta el kilometraje.
Sistema refrigeracion(refrigerante)
