CERTIFICADO DE INSPECCIÓN

No. DE SERVICIO
P013559012311

CLASE	AUTOMOVIL	COMBUSTIBLE	GASOLINA
MARCA	SUZUKI	TIPO PINTURA	PENDIENTE
TIPO	SWIFT (4) DZIRE MT 1200CC 4P 2AB ABS	SERVICIO	PARTICULAR
CARROCERIA	SEDAN	KILOMETRAJE	29678
MODELO	2023	COLOR	BLANCO PERLADO
NACIONALIDAD	SIN IDENTIFICAR	N° CHASIS	MBHZF63S4PG205161
TIPO CAJA	MECANICA	N° SERIAL	null
CILINDRAJE	1197	N° MOTOR	K12MP4312933
ASEGURADORA	AUTOCARSDM S.A.S. .	SUCURSAL	AUTOCARSDM S.A.S
INTERMEDIARIO	AUTOCARSDM S.A.S. .	CLAVE	901928628
CLIENTE	AUTOCARSDM S.A.S. .	IDENTIFICACIÓN	901928628

KZT724

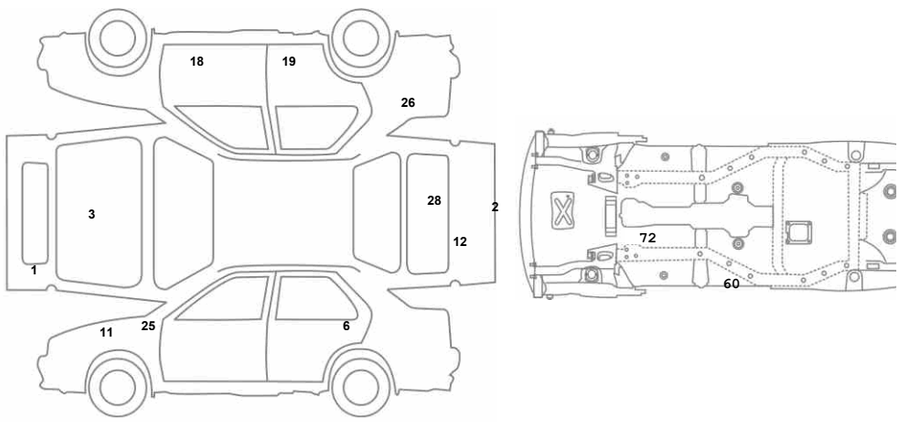
REVISIÓN VISUAL

NOVEDADES DE INSPECCIÓN : ; ; .; MULTIPKES RAYONES Y SUMIDOS EN PIEZAS DEL VH, VH SUCIO. TAPICERIA INTERIOR SUCIA Y CON LEVE DESGASTE ASIENTOS PRESENTAN FORRO, RINES CON RAYONE NO REPORTA SINIESTROS ANTE FASECOLDA PUBLICO; SISTEMAS DE SEGURIDAD ORIGINALES HASTA LA FECHA DE INSPECCION

ESTRUCTURA - CHASIS — 88,80 %

60	ESTRIBO DERECHO	DEF. MEDIA
72	CUNA MOTOR	SUMIDO

CARROCERIA - EXTERIOR — 86,30%

1	BOMPER DELANTERO	BUENA REPARACION
2	BOMPER TRASERO	BUENA REPARACION
3	CAPOT	BUENA REPARACION
6	COSTADO IZQUIERDO	SUMIDO
11	GUARDAFANGO IZQ.	BUENA REPARACION
12	PANEL TRASERO	SUMIDO
18	PUERTA DELANTERA DER	SUMIDO
19	PUERTA TRASERA DER.	SUMIDO
20	PUERTA TRASERA IZQ.	SUMIDO
25	RETROVISOR IZQ.	RAYON
26	STOP DERECHO	RAYADO
28	TAPA BAUL/COMPUERTA	SUMIDO

PINTURA — 84,00%

36	IMPUREZAS	DE 1 A 4 PIEZAS
38	PIEL DE NARANJA	DE 1 A 4 PIEZAS
