Colserauto

Certificado 1063507

Fecha:	21/10/2026	Placa:	ELZ807
Atendido para:	Compañía de Seguros		
No. Inspección:	1003041942	Rombo:	20
Centro de inspección:	LIVIANOS CALLE 99

PERITAJE COMERCIAL

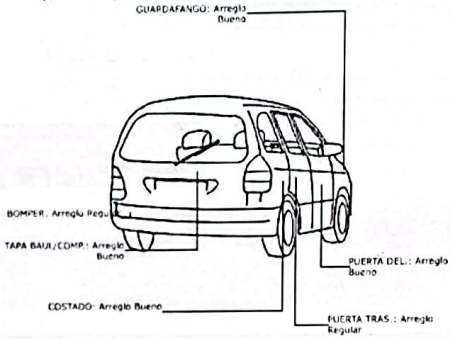
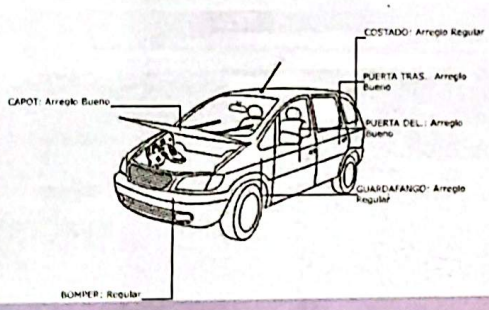
Estado General

Latonería	##########	86%
Pintura	##########	75%
Vidrios	##########	100%
Chasis	##########	92%
Tapicería	##########	100%
Fugas Fluidos	##########	93%
Identificación	##########	100%

Observaciones: **VH PRESENTA HUMEDAD DE ACEITE MOTOR Y RESIDUOS EN CAJA SE SUGIERE LIMPIEZA Y SEGUIMIENTO, VH NO PRESENTA TAPA ENGANCHE BOMPER, PROTECTORES INFERIORES DETERIORADOS POR GOLPES, PRESENTA TORNILLERIA CAPOT REMOVIDA, GOLPE EN PISO CARROCERIA SE SUGIERE REALIZAR MANTENIMIENTO PREVENTIVO A SISTEMA DE FRENOS SUSPENSIÓN Y DIRECCIÓN POR KM. ASEGURABILIDAD SUJETA A POLITICAS DE COMPAÑIAS DE SEGUROS POR MONTO RECLAMACION.SE LIMITA INSPECION PARTE BAJA POR PROTECTORES. VEHICULO SUCIO AL MOMENTO DE LA INSPECCION., , DE ACUERDO A NUESTRO ANÁLISIS REALIZADO NO SE HALLARON INCONSISTENCIAS EN NUESTRAS BASES DE DATOS, PINTURA PRESENTA IMPUREZAS, PINTURA CON ACABADO PIEL NARANJA, PINTURA CON MARCAS DE LIJADO, SE SUGIERE SOLICITAR EL CERTIFICADO DE TRADICIÓN PARA DESCARTAR, MULTAS, EMBARGOS Y OTROS, REALIZAR VERIFICACIÓN DE HISTÓRICOS DE MANTENIMIENTO POR KILOMETRAJE, PARA EFECTOS DE ASEGURABILIDAD Y/O COMERCIALIZACION SE SUGIERE CONFIRMAR DOCUMENTOS E HISTORIAL COMPLETO ANTE ENTIDADES DE CONTROL CORRESPONDIENTES,**

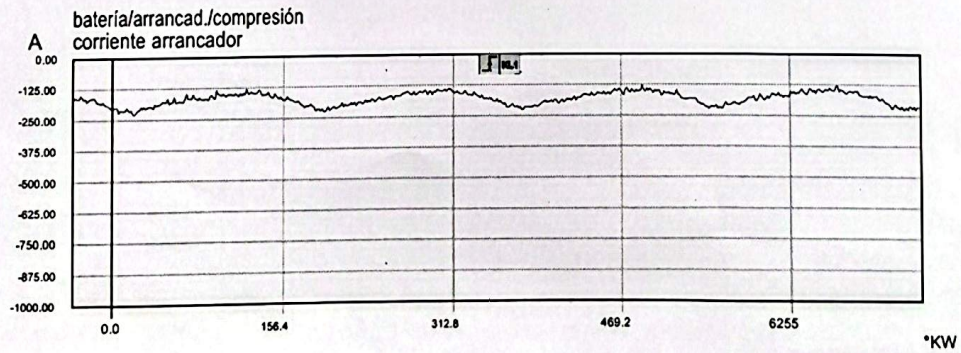
Motor con valores de compresión relativa de 65.2 - 64.2 - 64.2 - 65.5 Amperios, la diferencia de estos es inferior del 20%, registrando valor de diferencia entre el de mayor valor y menor valor de 5 Amperios equivalente al 8%; esto me indica que el motor se encuentra en parámetros normales de funcionamiento.
