CERTIFICADO

COLSERAUTO S.A.

FECHA: 2/10/2025	**PLACA:**	**GRT094**	
ATENDIDO PARA: Particular			
No.INSPECCION: 4382886061	**ROMBO:** 1		
CENTRO DE INSPECCION: CIA Barranquilla - CDA La Pradera			
ASEGURABLE: SI

PERITAJE COMERCIAL

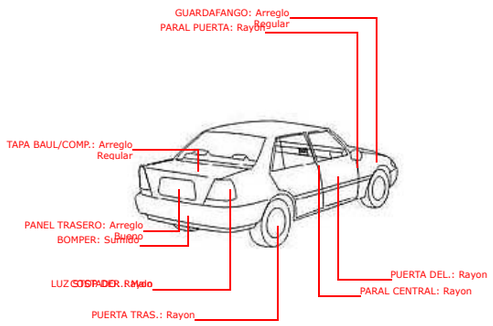
LATONERIA	############################	74%
PINTURA	############################	75%
VIDRIOS	######################################	100%
CHASIS	##################################	97%
TAPICERIA	######################################	100%
FUGAS FLUIDOS	######################################	100%
IDENTIFICACION	######################################	100%

Observaciones: NUEVAS APLICACIONES DE PINTURA EN ALGUNAS PIEZAS DE LATONERIA, SUMIDOS Y RAYONES, LIMITACION POR APLICACION DE MATERIAL IMPERMEABILIZANTE. VERIFICAR PROXIMO MANTENIMIENTO SEGUN FECHA DEL FABRICANTE., , DE ACUERDO A NUESTRO ANÁLISIS REALIZADO NO SE HALLARON INCONSISTENCIAS EN NUESTRAS BASES DE DATOS, SISTEMAS DE IDENTIFICACIÓN ORIGINALES A LA FECHA DE LA INSPECCIÓN, PINTURA PRESENTA IMPUREZAS, PINTURA CON PERDIDA DE BRILLO, SE SUGIERE SOLICITAR EL CERTIFICADO DE TRADICIÓN PARA DESCARTAR, MULTAS, EMBARGOS Y OTROS, PARA EFECTOS DE ASEGURABILIDAD Y/O COMERCIALIZACION SE SUGIERE CONFIRMAR DOCUMENTOS E HISTORIAL COMPLETO ANTE ENTIDADES DE CONTROL CORRESPONDIENTES,
