Certificado de Antecedentes e Improntas

PLACAS: LIP157

N° INSPECCIÓN	304848	TURNO	P199
FECHA	28 DE OCTUBRE DE 2026 - 18:50:06		
CENTRO INSPECCIÓN	AUTOMÁS CALLE 13		
SOLICITADO POR	OSCAR DAVID		
SERVICIO SOLICITADO	PERITAJE PLATA LIVIANO PLUS		
VALOR MERCADO	$ 217.396.339	COD. FASECOLDA	09021084
VALOR AUTOMAS	$ 0	VALOR FASECOLDA	$ 194.100.000
VALOR ACCESORIOS	$ 1.070.000		
RESULTADO	ASEGURABLE SI

Revisión Visual

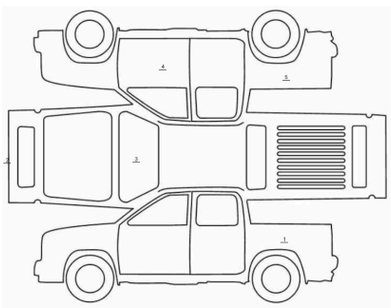
OBSERVACIONES: VEHICULO SE INSPECCIONA SUCIO EN PARTES BAJAS SE LIMITA INSPECCION VISUAL PLENA, PRESENTA PLACA REGULAR, ADAPTACION DE EXTENSIÓNES EN GUARDAFANGOS Y COSTADOS, PERSIANA, VOLANTE, SUMIDOS Y RAYONES EN PIEZAS DE CARROCERIA Y PARTES BAJAS, LEVES RAYONES DE USO COMUN EN TAPICERIA/GUARNECIDOS INTERIORES, EXTENSIONES RAYADAS, COMPONENTES DE SUSPENSIÓN SUSTITUIDOS, HUMEDAD POR DIFERENCIAL DELANTERO, PROTECTOR INFERIOR METALICO Y GANCHO TIRO DE ARRASTRE ADAPTADOS MEDIANTE TORNILLERIA, VH PRESENTA CAMBIO DE FACELINE, MODIFICACION EN SUSPENSION Y MODIFICACION EQUIPAMIENTO INTERNO (TIMON CONDUCTOR Y CONSOLA CENTRAL) NO ACORDE CON VERSION Y LINEA DEL VH; SUJETO A POLITICAS DE ACEPTACION. SE RECOMIENDA VERIFICAR FUNCIONAMIENTO AIRBAG CONDUCTOR CON SCANNER DE LA MARCA.

ESTRUCTURA - CHASIS — 100%

•	PARAL TRASERO CABINA IZQ.	RAYON

CARROCERÍA - EXTERIOR — 93%

2	BOMPER DELANTERO	BUENA REPARACION
5	COSTADO DERECHO	SUMIDO
1	COSTADO IZQUIERDO	RAYON
3	PANORAMICO DELANTERO	RAYADO
4	PUERTA DELANTERA DER	SUMIDO

FUGA DE FLUIDOS — 100%

•	FUGA ACEITE CAJA	HUMEDAD

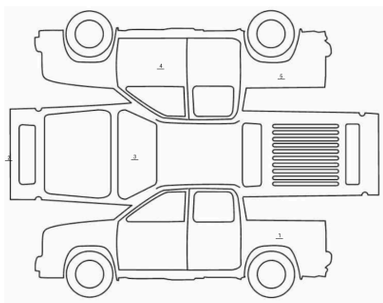
Revisión Visual

ESTRUCTURA - CHASIS — 100%

*	PARAL TRASERO CABINA IZQ.	RAYON

CARROCERÍA - EXTERIOR — 93%

2	BOMPER DELANTERO	BUENA REPARACION
5	COSTADO DERECHO	SUMIDO
1	COSTADO IZQUIERDO	RAYON
3	PANORAMICO DELANTERO	RAYADO
4	PUERTA DELANTERA DER	SUMIDO

FUGA DE FLUIDOS — 100%

*	FUGA ACEITE CAJA	HUMEDAD
