CERTIFICADO DE PERITAJE

No. DE SERVICIO **P009560000555**

N° INSPECCION	4909006	TURNO	6
FECHA	22-Ene-2026		
CENTRO INSPECCION	AUTOMAS BUCARAMANGA		
SOLICITADO POR	JIMMY BACCA CASTILLA		
SERVICIO SOLICITADO	COMBO DIAMANTE LIVIANO		
VALOR MERCADO	$ 86.600.000	COD. FASECOLDA	01606249
VALOR AUTOMÁS	$ 85.100.000	VALOR FASECOLDA	$ 86.600.000
VALOR ACCESORIOS	$ 170.001		
RESULTADO	ASEGURABLE SI

GHK414

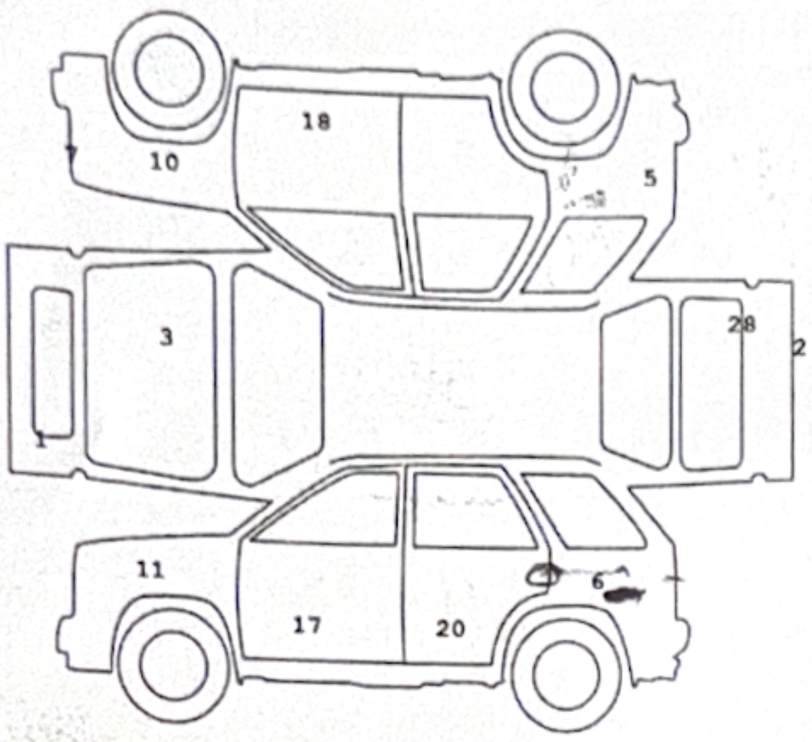
CARROCERIA - EXTERIOR

1	BOMPER DELANTERO	BIEN REPINTADO
2	BOMPER TRASERO	BIEN REPINTADO
3	CAPOT	MAL REPINTADO
5	COSTADO DERECHO	BIEN REPINTADO
6	COSTADO IZQUIERDO	BIEN REPINTADO
7	FAROLA DERECHA	RAYADO
10	G/FANGO DEL DERECHO	DEF. MEDIA
11	GUARDAFANGO IZQ.	BIEN REPINTADO
17	PUERTA DEL IZQ.	SUMIDO
18	PUERTA DELANTERA DER	SUMIDO
20	PUERTA TRASERA IZQ.	SUMIDO
28	TAPA BAUL/COMPUERTA	SUMIDO

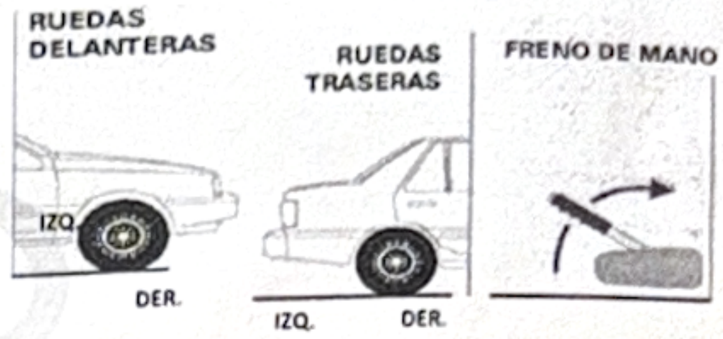
EFICACIA DE FRENADO

78 %	84 %	64 %	59 %	24 %

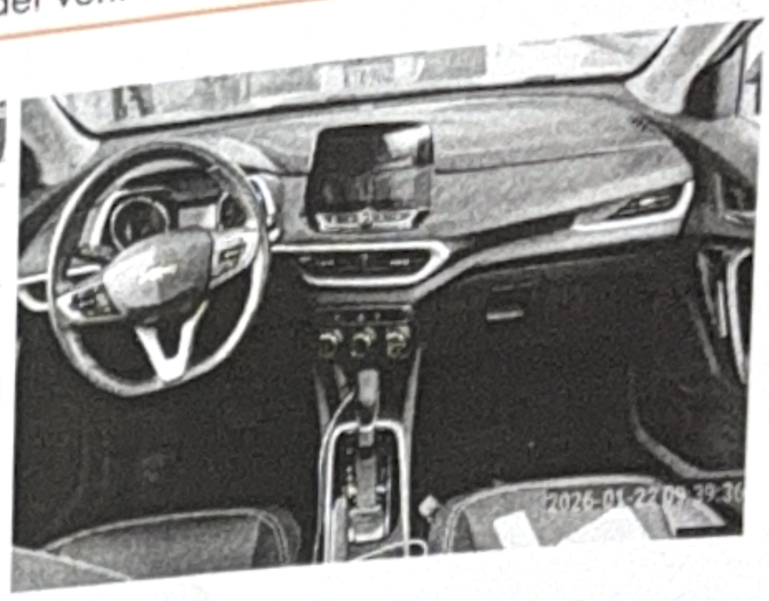
Fotos

NOVEDADES DE INSPECCIÓN : ; ; ,SISTEMAS DE IDENTIFICACION ORIGINALES A LA FECHA DE INSPECCION. - VEHÍCULO SE INSPECCIONA SUCIO. SUMIDOS Y RAYONES EN CARROCERÍA. PLACA DELANTERA DETERIORADA. NO PRESENTA ANTENA.; .; REVISADO; SISTEMAS DE SEGURIDAD ORIGINALES HASTA LA FECHA DE INSPECCION

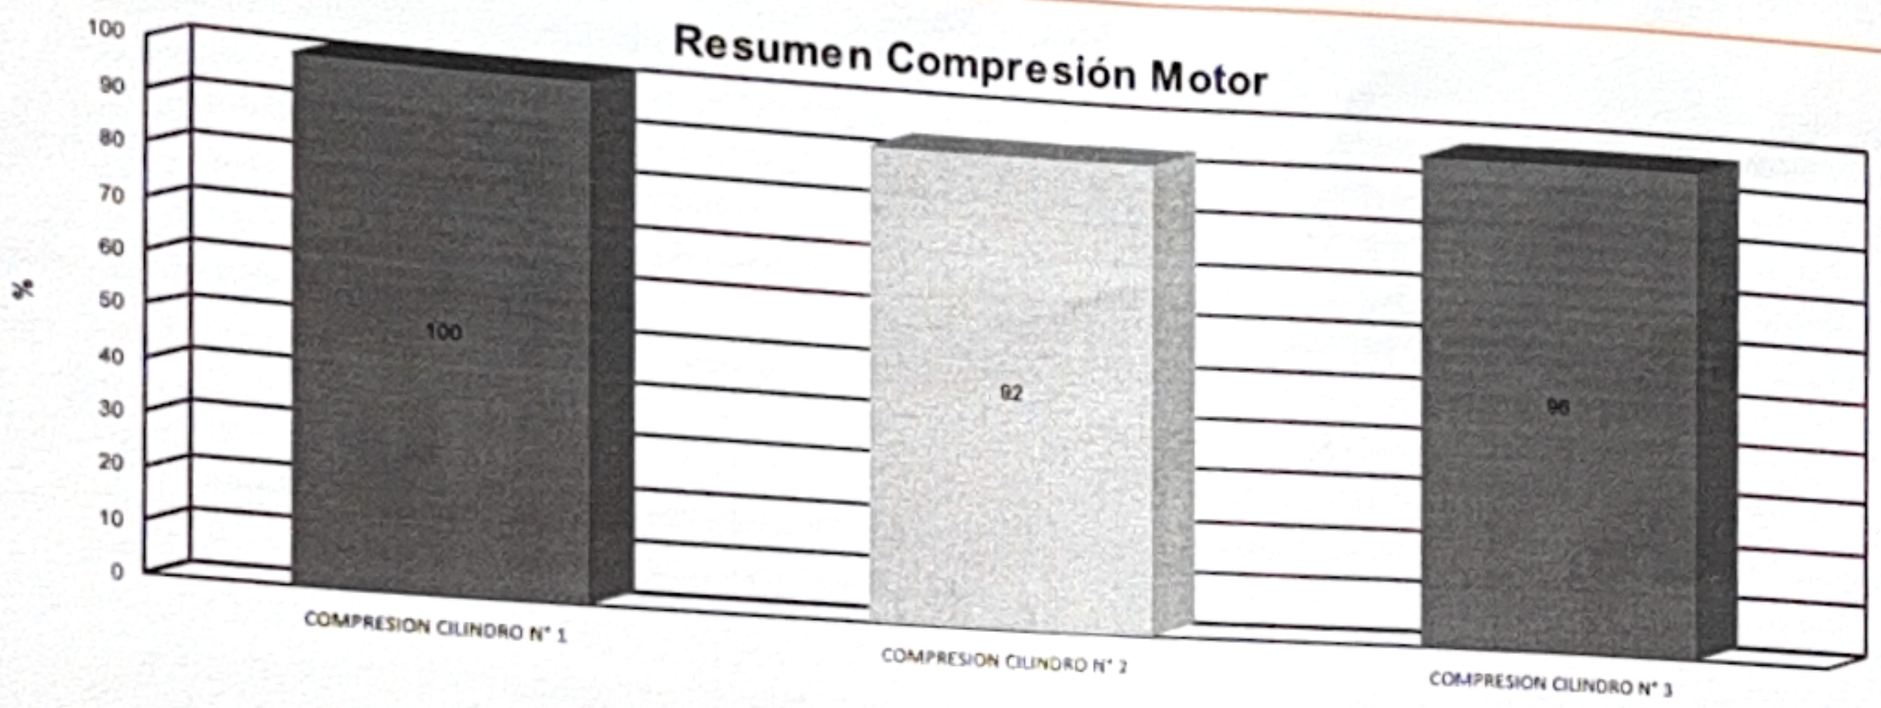
GHK414: EL RESULTADO DE LA PRUEBA DE COMPRESIÓN RELATIVA REALIZADA AL MOTOR, INDICA UNA DIFERENCIA DE 8%, ENTRE LOS CILINDROS. TENIENDO EN CUENTA QUE LA MÁXIMA DIFERENCIA ENTRE LA MEDICIÓN NO DEBE SUPERAR EL 20% NO SE EVIDENCIAN FUGAS AL MOMENTO DE LA INSPECCION/BATERIA CON LEVE CAIDA DE VOLTAJE DURANTE EL ARRANQUE/SE RECOMIENDA SEGUIR LAS INDICACIONES DE MANTENIMIENTO PREVENTIVO QUE SE DETALLAN EN EL MANUAL DEL FABRICANTE SEGÚN EL KILOMETRAJE RECORRIDO
