CERTIFICADO DE PERITAJE

No. DE SERVICIO P009578000103

CLASE	AUTOMOVIL	COMBUSTIBLE	GASOLINA
MARCA	VOLKSWAGEN	TIPO PINTURA	PENDIENTE
TIPO	GOLF (7) GTI DSG PERFORMANCE TP 2000CC 3P	SERVICIO	PARTICULAR
CARROCERIA	HATCH BACK	KILOMETRAJE	61720
MODELO	2017	COLOR	NEGRO PROFUNDO PERLADO
NACIONALIDAD	MEXICO	N° CHASIS	3VW4X6AU2HM000170
TIPO CAJA	TRIPTRONICA	N° SERIAL	3VW4X6AU2HM000170
CILINDRAJE	1984	N° MOTOR	CXD011523
ASEGURADORA	PERSONAL PERSONAL	SUCURSAL	PERSONAL
INTERMEDIARIO	PERSONAL PERSONAL	CLAVE	1
CLIENTE	MIGUEL ANGEL MARQUEZ ESPARZA	IDENTIFICACIÓN	1098679363

N° INSPECCION	5212459	TURNO	17
FECHA	27-Ago-2026		
CENTRO INSPECCION	AUTOMAS BUCARAMANGA		
SOLICITADO POR	MIGUEL ANGEL MARQUEZ ESPARZA		
SERVICIO SOLICITADO	PERITAJE ORO LIVIANO PLUS		
VALOR MERCADO	$ 0	COD. FASECOLDA	09201190
VALOR AUTOMÁS	$ 72.900.000	VALOR FASECOLDA	$ 73.900.000
VALOR ACCESORIOS	$ 2.480.000		
RESULTADO	ASEGURABLE SI

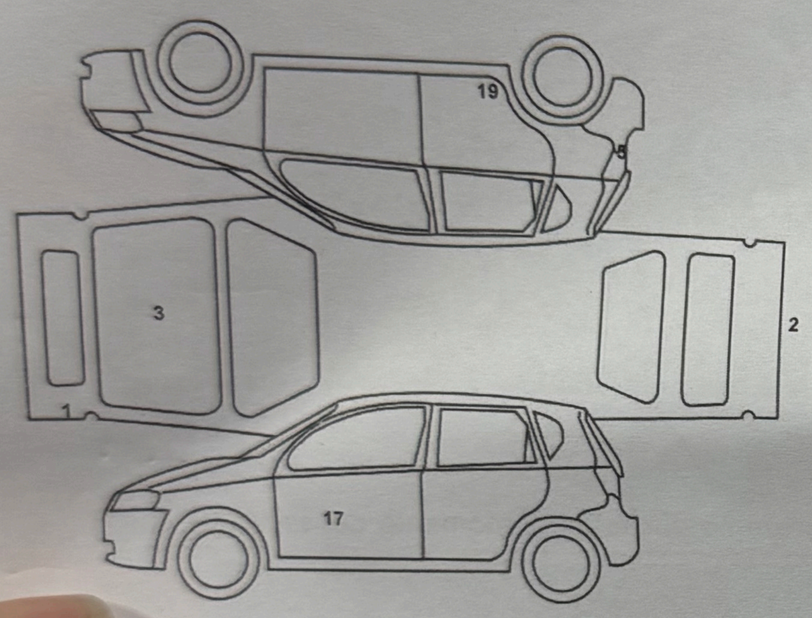
1	BOMPER DELANTERO	REGULAR
2	BOMPER TRASERO	BIEN REPINTADO
3	CAPOT	RAYON
5	COSTADO DERECHO	BIEN REPINTADO
17	PUERTA DEL IZQ.	SUMIDO
19	PUERTA TRASERA DER.	BIEN REPINTADO
