CERTIFICADO DE INSPECCIÓN

No. DE SERVICIO
P009065005005
XXX

JLS894

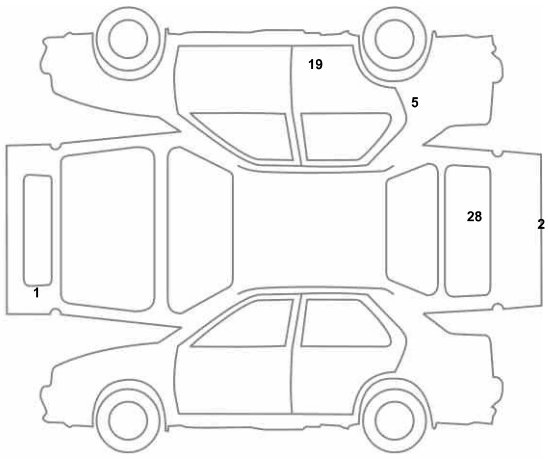
ESTRUCTURA - CHASIS

90,00 %

72	CUNA MOTOR	SUMIDO

CARROCERIA - EXTERIOR

86,30%

1	BOMPER DELANTERO	MAL REPINTADO
2	BOMPER TRASERO	RAYON
5	COSTADO DERECHO	MALA REPARACION
19	PUERTA TRASERA DER.	MALA REPARACION
28	TAPA BAUL/COMPUERTA	RAYON
