COLSERAUTO

CERTIFICADO 1018359

FECHA:	PLACA:
ATENDIDO PARA:	
No. INSPECCIÓN: 21/05/2026	ROMBO: KZS170
CENTRO DE INSPECCIÓN: Compañía de Seguros	
3252988734	1
ASEGURABLE:	SATELITE RENTING CALDAS

PERITAJE COMERCIAL

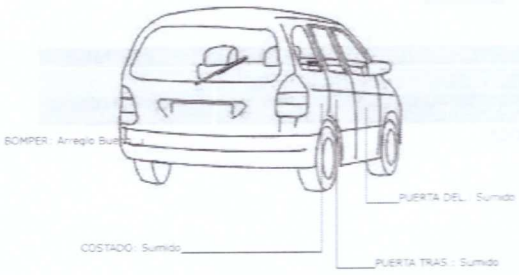
ESTADO GENERAL

LATONERÍA		
PINTURA	################################	92%
VIDRIOS	################################	90%
CHASIS	##########################	70%
TAPICERÍA	##################################	100%
FUGAS FLUIDOS	##################################	100%
IDENTIFICACIÓN	##################################	100%
	##################################	100%
	0% - 59% Deficiente	60% - 89% Aceptable 90% - 100% Optimo

VH PRESENTA DESAJUSTE EN BOMPER TRASERO, TESTIGO DE MANTENIMIENTO ACTIVO, CROMO FAROLA DERECHA REGULAR, AIRE ACONDICIONADO FUNCIONAL, CUBRE CARTER Y PARTES BAJAS LIMITAN INSPECCION, SE SUGIERE CAMBIO DE PANORAMICO DELANTERO PARA EFECTOS DE ASEGURABILIDAD. 2 LLAVES CONTROL FUNCIONALES,GATO OK,PALANCA OK,LLAVE PERNOS OK,REPUESTO OK,KIT OK,EXTINTOR OK., , DE ACUERDO A NUESTRO ANÁLISIS REALIZADO NO SE HALLARON INCONSISTENCIAS EN NUESTRAS BASES DE DATOS, SISTEMAS DE IDENTIFICACIÓN ORIGINALES A LA FECHA DE LA INSPECCIÓN, PINTURA PRESENTA IMPUREZAS, PINTURA CON ACABADO PIEL NARANJA, SE SUGIERE VERIFICAR HISTORIAL ANTE LAS AUTORIDADES COMPETENTES, SE SUGIERE SOLICITAR EL CERTIFICADO DE TRADICIÓN PARA DESCARTAR, MULTAS, EMBARGOS Y OTROS, NO SE REALIZAN PRUEBAS A LA CAJA DE CAMBIOS AUTOMATICA O TRIPTRONICA, SE SUGIERE REALIZAR SU VERIFICACION EN TALLERES ESPECIALIZADOS, PARA EFECTOS DE ASEGURABILIDAD Y/O COMERCIALIZACION SE SUGIERE CONFIRMAR DOCUMENTOS E HISTORIAL COMPLETO ANTE ENTIDADES DE CONTROL CORRESPONDIENTES, LLANTAS, PANORAMICO,

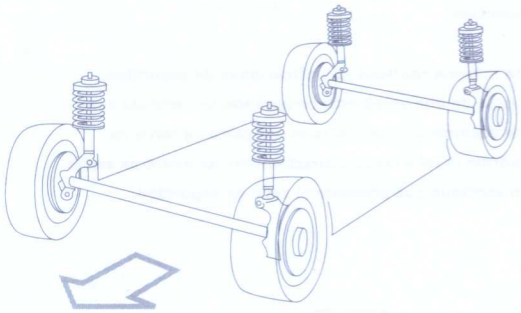
(%) PORCENTAJE EFICACIA DE SUSPENSIÓN		
0% - 39%	40% - 60%	61% - 100%
Deficiente	Aceptable	Optimo

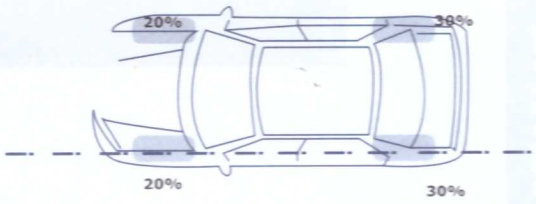
ALINEACIÓN Y LLANTAS

(%) VIDA ÚTIL DE LAS 4 LLANTAS		
0% - 39%	40% - 70%	71% - 100%
Deficiente	Aceptable	Optimo

VALOR DE DESVIACIÓN EN METROS POR KILOMETRAJE		
0m - 5m	5m - 10m	10m a (+)
Optimo	Aceptable	Deficiente
