CERTIFICADO DE PERITAJE

No. DE SERVICIO P007559001910

CLASE	AUTOMOVIL	COMBUSTIBLE	GASOLINA
MARCA	MAZDA	TIPO PINTURA	PENDIENTE
TIPO	3 (4) GRAND TOURING TP 2000CC 7AB CT TC	SERVICIO	PARTICULAR
CARROCERIA	SEDAN	KILOMETRAJE	64693
MODELO	2020	COLOR	PLATA ESTELAR
NACIONALIDAD	MEXICO	Nº CHASIS	3MZBP2574LM100018
TIPO CAJA	TRIPTRONICA	Nº SERIAL	null
CILINDRAJE	1998	Nº MOTOR	PE40667132
ASEGURADORA	Mca Seguros Integrales Limitada	SUCURSAL	MCA SEGUROS INTEGRALES LTD
INTERMEDIARIO	Mca Seguros Integrales Limitada	CLAVE	00103153
CLIENTE	RAFAEL JAIMEN DAZA FUENTES	IDENTIFICACIÓN	1122407208

Nº INSPECCION	5193315	TURNO	1
FECHA	18-Ago-2026		00556
CENTRO INSPECCION	AUTOMAS BARRANQUILLA		GLS301
SOLICITADO POR	VALDRED CERVANTES		
SERVICIO SOLICITADO	PERITAJE ORO LIVIANO		
VALOR MERCADO	$ 0	COD. FASECOLDA	05601184
VALOR AUTOMAS	$ 79.200.000	VALOR FASECOLDA	$ 91.200.000
VALOR ACCESORIOS	$ 2.300.000		
RESULTADO	VEHICULO EN ESTANDAR

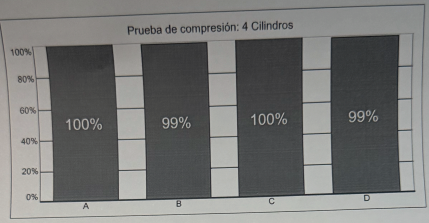
Prueba de compresión

Resultado: Aprobado

GLS301: EL RESULTADO DE LA PRUEBA DE COMPRESIÓN RELATIVA REALIZADA AL MOTOR, INDICA UNA DIFERENCIA DE 1 %, ENTRE LOS CILINDROS. TENIENDO EN CUENTA QUE LA MÁXIMA DIFERENCIA ENTRE LA MEDICIÓN NO DEBE SUPERAR EL 15 %.

AL MOMENTO DE LA PRUEBA EL MOTOR NO PRESENTA FUGAS DE FLUIDOS.

SE RECOMIENDA SEGUIR LAS INDICACIONES DE MANTENIMIENTO PREVENTIVO QUE SE DETALLAN EN EL MANUAL DEL FABRICANTE SEGÚN EL KILOMETRAJE RECORRIDO.
