CERTIMÁS Plus

JKT352

Nº INSPECCIÓN	306464	TURNO	P271
FECHA	31 DE OCTUBRE DE 2026 - 10:52:06		
CENTRO INSPECCIÓN	CDA AUTOMÁS CAÑASGORDAS		
SOLICITADO POR	CARLOS ALBERTO		
SERVICIO SOLICITADO	PERITAJE ORO LIVIANO PLUS		
VALOR MERCADO	$ 38.195.000	COD. FASECOLDA	01601314
VALOR AUTOMAS	$ 0	VALOR FASECOLDA	$ 36.700.000
VALOR ACCESORIOS	$ 540.000		
RESULTADO	ASEGURABLE SI

DIAGNÓSTICO SCANNER

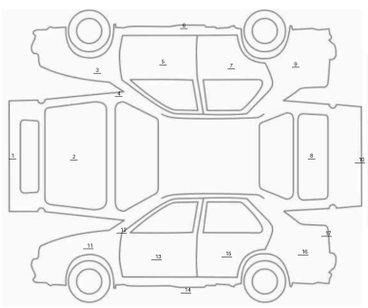
ESTRUCTURA - CHASIS — 80%

6	ESTRIBO DERECHO	MALA REPARACION
14	ESTRIBO IZQUIERDO	BUENA REPARACION
*	CUNA MOTOR	SUMIDO
*	PUNTA CHASIS DEL IZQ	SUMIDO
*	TRAVIESA/FRONTAL INFERIOR	DEF. FUERTE
*	LARGUERO CAPOTA DERECHO	REPINTADO
*	LARGUERO CAPOTA IZQUIER...	SUMIDO
*	PARAL PARAB. DER.	REPINTADO

CARROCERÍA - EXTERIOR — 68%

1	BOMPER DELANTERO	MALA REPARACION
10	BOMPER TRASERO	REGULAR
2	CAPOT	SUMIDO
9	COSTADO DERECHO	MALA REPARACION
16	COSTADO IZQUIERDO	BIEN REPINTADO
3	G/FANGO DEL DERECHO	MALA REPARACION
11	GUARDAFANGO IZQ.	BIEN REPINTADO
13	PUERTA DEL IZQ.	SUMIDO
5	PUERTA DELANTERA DER	MALA REPARACION
7	PUERTA TRASERA DER.	MALA REPARACION
15	PUERTA TRASERA IZQ.	BIEN REPINTADO
4	RETROVISOR DER.	RAYON
12	RETROVISOR IZQ.	RAYON
17	STOP IZQUIERDO	MALA REPARACION
8	TAPA BAUL/COMPUERTA	SUMIDO
*	REF. PISOS DER.	SUMIDO
*	REF. PISOS IZQ.	SUMIDO
*	PANEL TRASERO	SUMIDO

FUGA DE FLUIDOS — 90%

*	FUGA ACEITE MOTOR	SI

PINTURA — 72%

*	IMPUREZAS	DE 5 A 8 PIEZAS
*	PIEL DE NARANJA	DE 5 A 8 PIEZAS

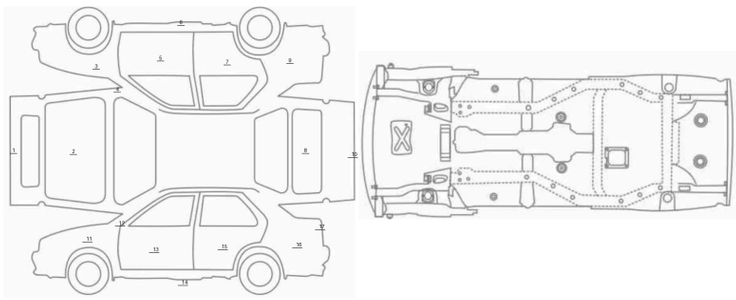
ESTRUCTURA - CHASIS — 80%

6	ESTRIBO DERECHO	MALA REPARACION
14	ESTRIBO IZQUIERDO	BUENA REPARACION
*	CUNA MOTOR	SUMIDO
*	PUNTA CHASIS DEL IZQ	SUMIDO
*	TRAVIESA/FRONTAL INFERIOR	DEF. FUERTE
*	LARGUERO CAPOTA DERECHO	REPINTADO
*	LARGUERO CAPOTA IZQUIERDO	SUMIDO
*	PARAL PARAB. DER.	REPINTADO

CARROCERÍA - EXTERIOR — 68%

1	BOMPER DELANTERO	MALA REPARACION
10	BOMPER TRASERO	REGULAR
2	CAPOT	SUMIDO
9	COSTADO DERECHO	MALA REPARACION
16	COSTADO IZQUIERDO	BIEN REPINTADO
3	G/FANGO DEL DERECHO	MALA REPARACION
11	GUARDAFANGO IZQ.	BIEN REPINTADO
13	PUERTA DEL IZQ.	SUMIDO
5	PUERTA DELANTERA DER	MALA REPARACION
7	PUERTA TRASERA DER.	MALA REPARACION
15	PUERTA TRASERA IZQ.	BIEN REPINTADO
4	RETROVISOR DER.	RAYON
12	RETROVISOR IZQ.	RAYON
17	STOP IZQUIERDO	MALA REPARACION
8	TAPA BAUL/COMPUERTA	SUMIDO
*	REF. PISOS DER.	SUMIDO
*	REF. PISOS IZQ.	SUMIDO
*	PANEL TRASERO	SUMIDO

FUGA DE FLUIDOS — 90%

*	FUGA ACEITE MOTOR	SI

PINTURA — 72%

*	IMPUREZAS	DE 5 A 8 PIEZAS
*	PIEL DE NARANJA	DE 5 A 8 PIEZAS
