CERTIFICADO DE INSPECCIÓN

CLASE	PICKUP DOBLE CAB	COMBUSTIBLE	DIESEL
MARCA	CHEVROLET	TIPO PINTURA	PENDIENTE
TIPO	DMAX (3) (FL) 2.5L WORK MT 2500CC 4X4 TD SAB	SERVICIO	PARTICULAR
CARROCERIA	DOBLE CABINA	KILOMETRAJE	81867
MODELO	2021	COLOR	BLANCO NIEBLA
NACIONALIDAD	ECUADOR	N° CHASIS	8LBETF3W6M0001157
TIPO CAJA	MECANICA	N° SERIAL	8LBETF3W6M0001157
CILINDRAJE	2500	N° MOTOR	UV1555
ASEGURADORA	AUTOMOTORA NORTE Y SUR LTDA .	SUCURSAL	AUTOMOTORA NORTE Y SUR LT
INTERMEDIARIO	AUTOMOTORA NORTE Y SUR LTDA .	CLAVE	800159244
CLIENTE	AUTOMOTORA NORTE Y SUR LTDA .	IDENTIFICACIÓN	800159244

N° INSPECCION	5292677	TURNO	1
FECHA	30-Oct-2026		
CENTRO INSPECCION	DOMICILIOS CALI SUR		
SOLICITADO POR	ANGIE AGUDELO		
SERVICIO SOLICITADO	PERITAJE ORO LIVIANO PLUS		
VALOR MERCADO	$ 0	COD. FASECOLDA	01621096
VALOR AUTOMÁS	$ 105.200.000	VALOR FASECOLDA	$ 105.200.000
VALOR ACCESORIOS	$ 800.000		
RESULTADO	VEHICULO EN ESTANDAR

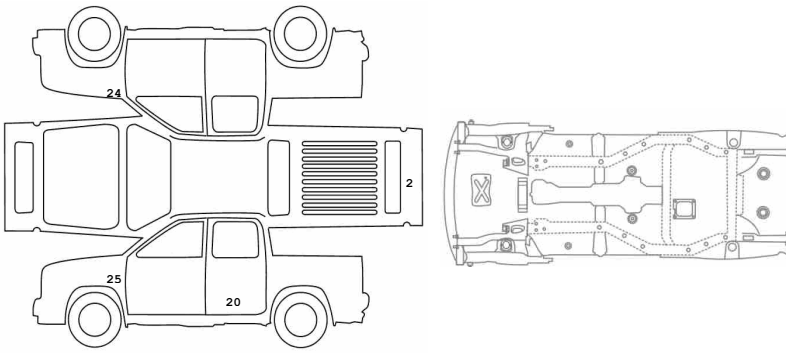
REVISIÓN VISUAL

CARROCERIA - EXTERIOR 98,80%

2	BOMPER TRASERO	SUMIDO
20	PUERTA TRASERA IZQ.	RAYON
24	RETROVISOR DER.	RAYON
25	RETROVISOR IZQ.	RAYON

PINTURA 90,00%

36 IMPUREZAS — DE 1 A 4 PIEZAS

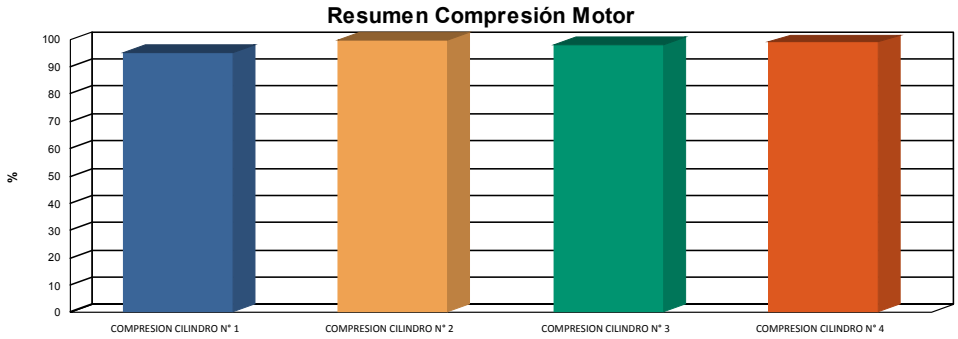
Prueba de Compresión

NOVEDADES DE INSPECCIÓN : ; ; NO REPORTA SINIESTROS ANTE FASECOLDA PUBLICO; PRESENTA SUMIDOS Y RAYONES EN CARROCERIA, RINES RAYADOS. - PLACA: JQQ228 EL RESULTADO DE LA PRUEI DE COMPRESIÓN RELATIVA REALIZADA AL MOTOR, INDICA UNA DIFERENCIA DE 5%, ENTRE LOS CILINDROS. TENIENDO EN CUENTA QUE LA MÁXIMA DIFERENCIA ENTRE LA MEDICIÓNP NO DEBE SUPERAR 20%. NO PRESENTA FUGAS EN EL SISTEMA, NO PRESENTA VARILLA DE NIVEL DE ACEITE DE MOTOR7 . SE RECOMIENDA SEGUIR LAS INDICACIONES DE MANTENIMIENTO PREVENTIVO QUE SE DETALLAN EN MANUAL DEL FABRICANTE SEGÚN EL KILOMETRAJE RECORRIDO ESTADO DE BATERIA: 11V; VEHICULO VENIA MARCADO
