# Colserauto

## Certificado 1053441

## PERITAJE COMERCIAL

## Informe Técnico 2315985

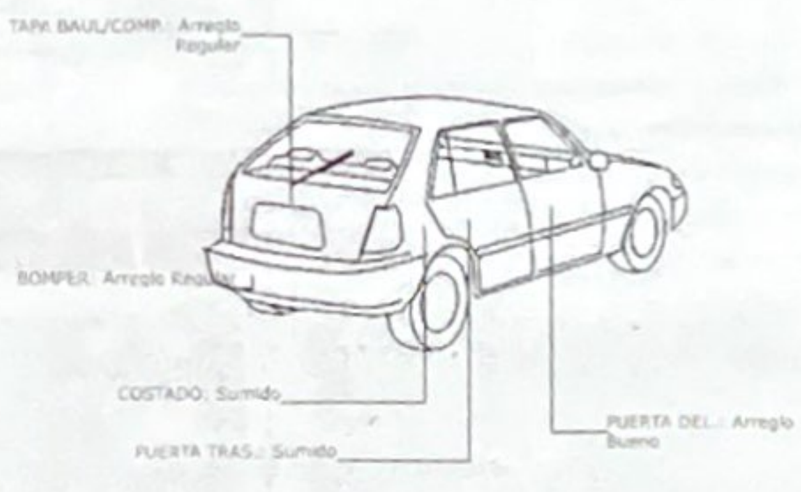
## Estado General

| Latoneria | ########## | 82% |
| Pintura | ########## | 80% |

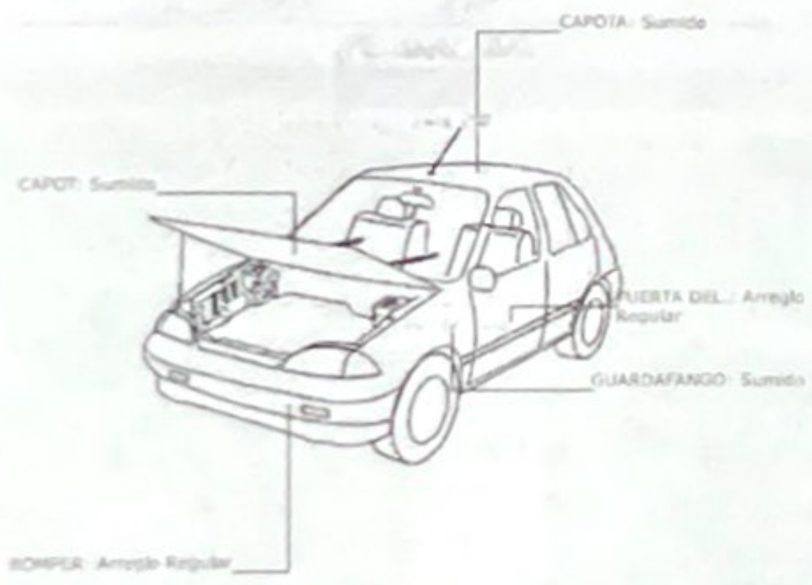
VALOR DE MERITO PARA COLSERAUTO = $3000000.00 - VALOR DE MERITO PARA COLSERAUTO = $3000000.00 - ASEGURABILIDAD SUJETA A POLITICAS DE COMPAÑIAS.VH PRESENTA DISCOS DE FRENO CON DESGASTE.LEVE DESCUADRE EN BOMPER TRASERO.HUMEDAD EN CAJA DE VELOCIDADES.TAPICERIA MANCHADA.SUMIDOS Y RAYONES EN CONTORNO.RINES RAYADOS.VALIDAR MANT/TOS CAJA AUTOMATICA.SE LIMITA INSPECCION INFERIOR POR PROTECTORES.SE SUGIERE VERIFICAR NIVELES DE ACEITE EN FRIO Y REALIZAR MANT/TOS POR KM SEGUN MANUAL DE FABRICANTE EN SUSPENSIÓN,DIRECCIÓN Y FRENOS., , DE ACUERDO A NUESTRO ANÁLISIS REALIZADO NO SE HALLARON INCONSISTENCIAS EN NUESTRAS BASES DE DATOS, SISTEMAS DE IDENTIFICACIÓN ORIGINALES A LA FECHA DE LA INSPECCIÓN, PINTURA PRESENTA IMPUREZAS, PINTURA CON ACABADO PIEL NARANJA, PINTURA CON MARCAS DE LIJADO, SE SUGIERE VERIFICAR HISTORIAL ANTE LAS AUTORIDADES COMPETENTES, SE SUGIERE SOLICITAR EL CERTIFICADO DE TRADICIÓN PARA DESCARTAR, MULTAS, EMBARGOS Y OTROS, AVALÚO CON OBJETO CRÉDITO ENTIDAD FINANCIERA, NO APLICA DEMERITOS POR ESTADO, PARA EFECTOS DE ASEGURABILIDAD Y/O COMERCIALIZACION SE SUGIERE CONFIRMAR DOCUMENTOS E HISTORIAL COMPLETO ANTE ENTIDADES DE CONTROL CORRESPONDIENTES.

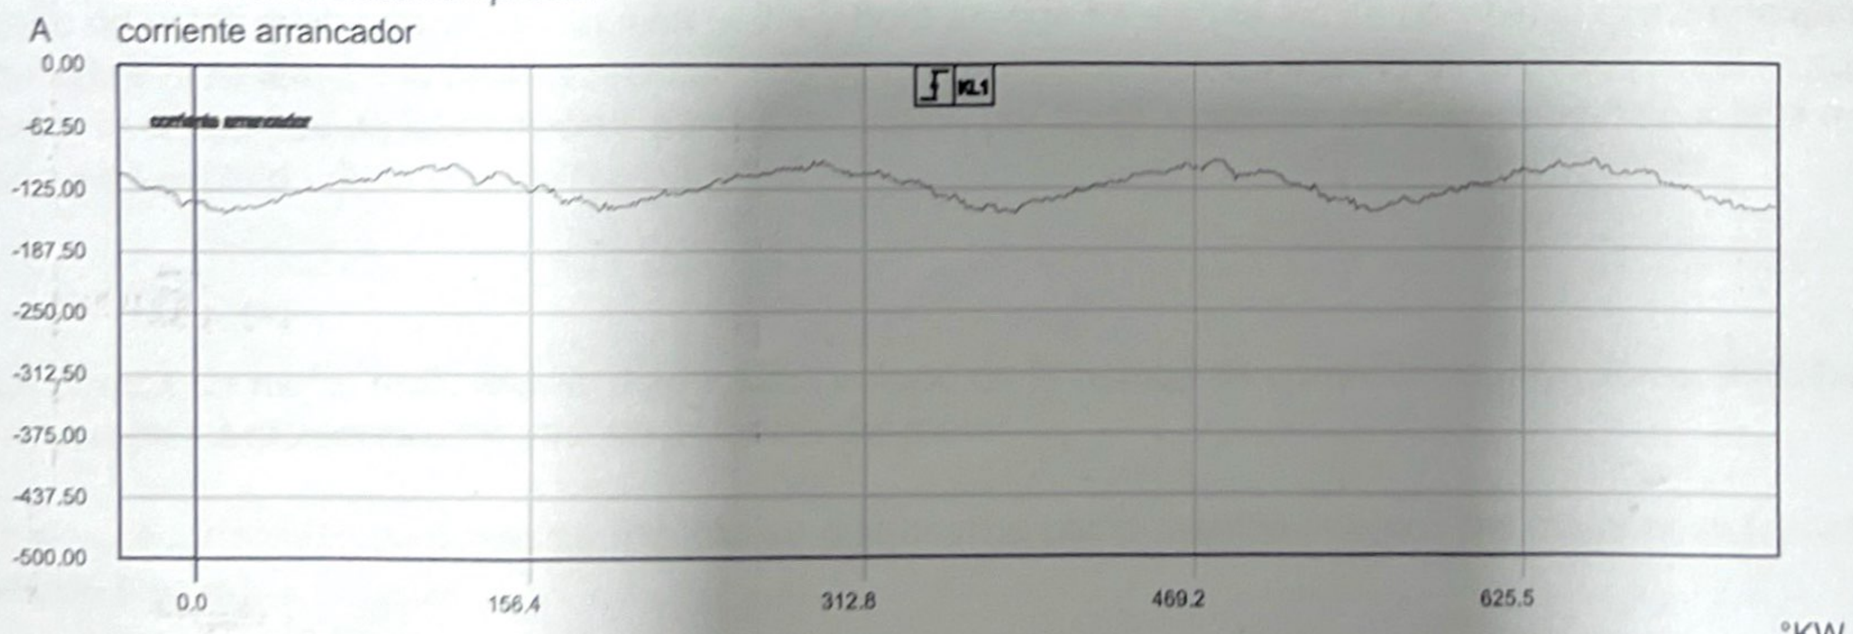
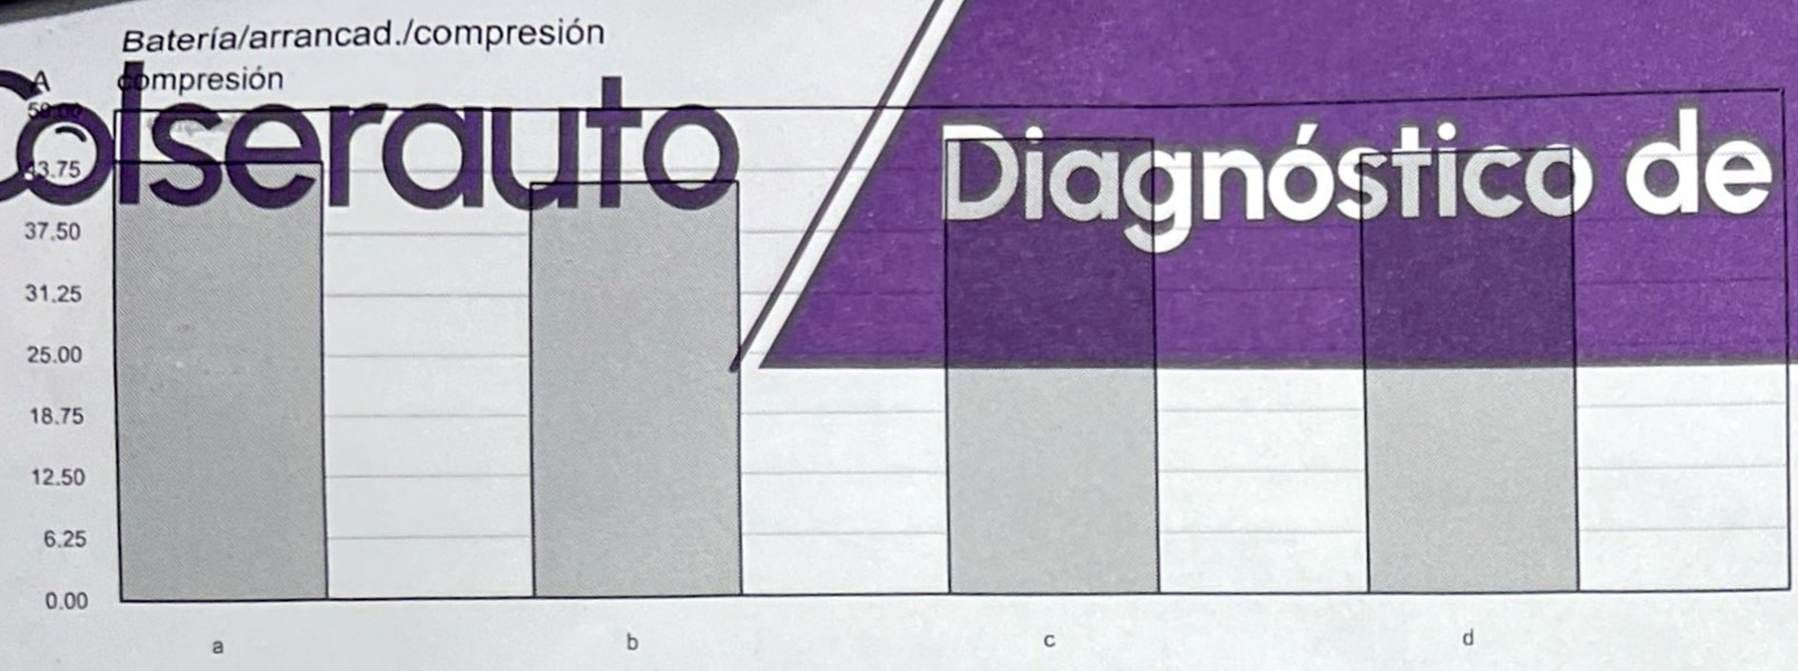
Batería/arrancad./compresión

Motor con valores de compresión relativa de 44.7 - 42.6 - 46.7 - 44.7 en Amperios, la diferencia de estos es inferior del 20%, registrando valor de diferencia entre el de mayor valor y menor valor de 4.1 Amperios equivalente al 9% ; esto me indica que el motor se encuentra en parámetros normales de funcionamiento.

Se evidencia fugas de aceite por bloque del motor (observacion afecta cobertura motor)

Se sugiere verificar niveles de aceite en frio. (no se diagnostica componentes internos del motor ni se realiza desarmes de piezas).
