Informe Registro de Novedades

Placa:	JUX342
Marca:	TOYOTA
Línea:	COROLLA CROSS
Clase:	CAMIONETA PASAJ.
Tipo Carroceria:	MONOVOL
Color:	PLATA
Cilindraje (cc):	1798
Tipo Combustible:	NO APLICA

FECHA:	31/07/2026	**PLACA:**	**JUX342**
ATENDIDO PARA:	Compañía de Seguros		
No.INSPECCION:	1763014695	**ROMBO:**	1
CENTRO DE INSPECCION:	CUCUTA - LIVIANOS		
ASEGURABLE:	SI

PERITAJE COMERCIAL

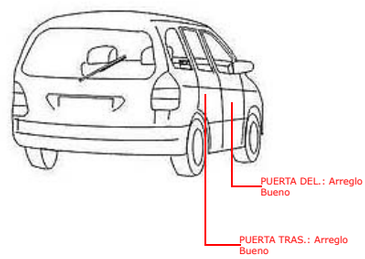
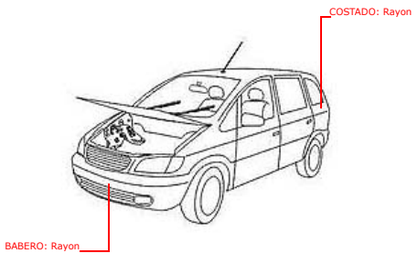
Observaciones: VEHICULO PRESENTA ARREGLOS DE PINTURA EN PIEZAS SEÑALADAS,RAYONES Y SUMIDURAS NORMALES DE USO,NO PRESENTA FUGAS AL MOMENTO DE LA INSPECCION,PRESENTA PROTECTORES INFERIORES QUE IMPIDEN VERIFICAR COMPLETAMENTE PARTE BAJA,SE SUGIERE MANTENIMIENTO PREVENTIVO POR KILOMETRAJE., , DE ACUERDO A NUESTRO ANÁLISIS REALIZADO NO SE HALLARON INCONSISTENCIAS EN NUESTRAS BASES DE DATOS, SISTEMAS DE IDENTIFICACIÓN ORIGINALES A LA FECHA DE LA INSPECCIÓN, PINTURA PRESENTA IMPUREZAS, PINTURA CON MARCAS DE LIJADO, SE SUGIERE SOLICITAR EL CERTIFICADO DE TRADICIÓN PARA DESCARTAR, MULTAS, EMBARGOS Y OTROS, NO SE REALIZAN PRUEBAS A LA CAJA DE CAMBIOS AUTOMATICA O TRIPTRONICA, SE SUGIERE REALIZAR SU VERIFICACION EN TALLERES ESPECIALIZ, PARA EFECTOS DE ASEGURABILIDAD Y/O COMERCIALIZACION SE SUGIERE CONFIRMAR DOCUMENTOS E HISTORIAL COMPLETO ANTE ENTIDADES DE CONTROL CORRESPONDIENTES,
