Informe de **peritaje básico**

LRP965

Fecha	Sede	Servicio
2026-09-24	AUTOS SURA MALL RIO 10	PERITAJE BÁSICO

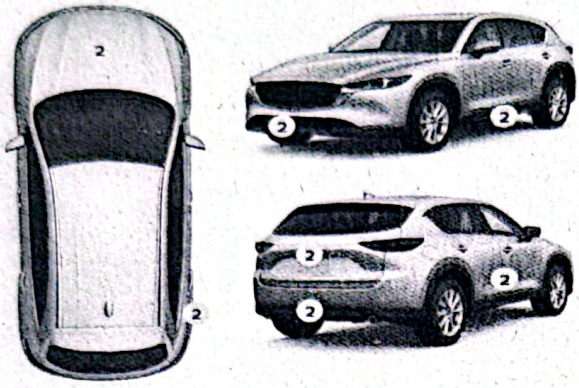
Costado izquierdo:	BUENO
Estribo izquierdo:	RAYADO
Retrovisor izquierdo:	BUENO
Paral central izquierdo:	BUENO
Puerta trasera izquierda:	RAYADO LEVE
Vidrio costado izquierdo:	BUENO
Puerta delantera izquierda:	SUMIDO - RAYADO LEVE
Vidrio puerta trasera izquierda:	BUENO
Guardafango delantero izquierdo:	BUENO
Vidrio puerta delantera izquierda:	BUENO
Direccional de retrovisor izquierdo:	BUENO

Costado derecho:	RAYADO
Estribo derecho:	BUENO
Retrovisor derecho:	BUENO
Paral central derecho:	BUENO
Puerta trasera derecha:	BIEN REPARADO - MAL REPINTADO
Vidrio costado derecho:	BUENO
Puerta delantera derecha:	REMOVIDO - REPINTADO
Vidrio puerta trasera derecha:	BUENO
Guardafango delantero derecho:	BUENO
Vidrio puerta delantera derecha:	BUENO
Direccional de retrovisor derecho:	BUENO

Capó:	RAYADO
Antena:	TIENE
Capota:	GOLPE LEVE
Boceles:	RAYADO
Persiana:	BUENO
Exploradoras:	BUENO
Farola derecha:	BUENO
Portaequipajes:	BUENO
Farola izquierda:	BUENO
Faldón parallamas:	BUENO
Paragolpes delantero:	RAYADO
Panorámico delantero:	PICADO
Análisis morfológico:	
Paral panorámico derecho:	BUENO
Paral panorámico izquierdo:	BUENO

Compuerta:	RAYADO
Stop derecho:	BUENO
Stop izquierdo:	BUENO
Spoiler trasero:	BUENO
Vidrio compuerta:	BUENO
Faldón delantero:	NO TIENE
Llanta de repuesto:	TIENE
Paragolpes trasero:	RAYADO

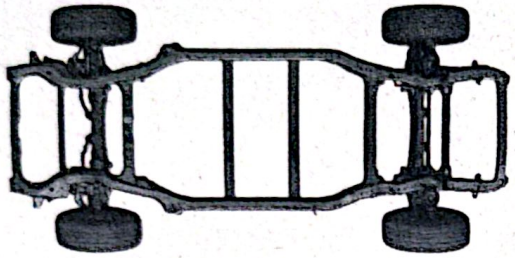
Chasis

Presenta gancho remolque anclado a largueros
