CERTIFICADO DE PERITAJE

No. DE SERVICIO
P013559012113

CLASE	AUTOMOVIL	COMBUSTIBLE	GASOLINA
MARCA	BMW	TIPO PINTURA	PENDIENTE
TIPO	530I G30 TP 2000CC T CT	SERVICIO	PARTICULAR
CARROCERIA	SEDAN	KILOMETRAJE	52376
MODELO	2022	COLOR	GRIS SOFISTO R EFECTO DE R
NACIONALIDAD	SIN IDENTIFICAR	N° CHASIS	WBA51BH09NWX19378
TIPO CAJA	TRIPTRONICA	N° SERIAL	null
CILINDRAJE	1998	N° MOTOR	14176362
ASEGURADORA	ANDRES FELIPE SAAVEDRA TRUJILLO .	SUCURSAL	ANDRES FELIPE SAAVEDRA TRU
INTERMEDIARIO	ANDRES FELIPE SAAVEDRA TRUJILLO .	CLAVE	1130610004
CLIENTE	ANDRES FELIPE SAAVEDRA TRUJILLO .	IDENTIFICACIÓN	1130610004

N° INSPECCION	5235583	TURNO	1
FECHA	9 Sep 2026		
CENTRO INSPECCION	COMERCIAL CAÑAS GORDAS		
SOLICITADO POR	ANDRES FELIPE SAAVEDRA TRUJILLO .		
SERVICIO SOLICITADO	PERITAJE ORO LIVIANO		
VALOR MERCADO	$ 0	COD. FASECOLDA	00801406
VALOR AUTOMÁS	$ 179.000.000	VALOR FASECOLDA	$ 179.000.000
VALOR ACCESORIOS	$ 170.000		
RESULTADO	VEHICULO EN ESTANDAR

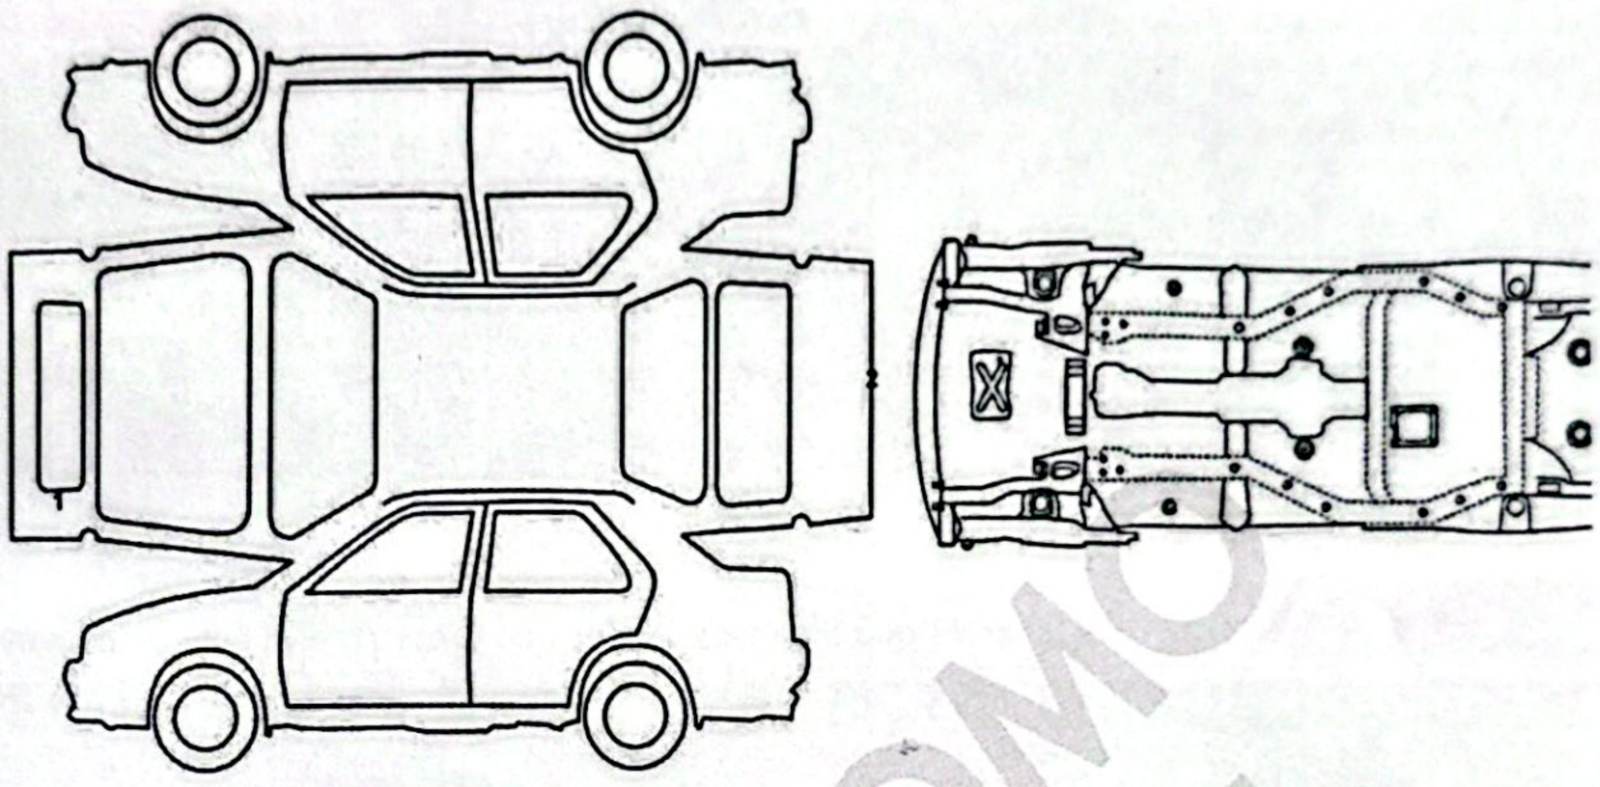
NOVEDADES DE INSPECCIÓN : ; ; ,PANORAMICO DELANTERO PRESENTA GOLPES DE PIEDRA, BOMPER DELANTERO BIEN REPINTADO, RAYONES Y SUMIDOS EN CARROCERIA, GUARDAPOLVO ROTULAS MALOS, GOLPES EN PARTES BAJAS,; .; LICENCIA DE TRÁNSITO NO COINCIDE CON LA ÚLTIMA REGISTRADA ANTE EL RUNT, ESTUDIO TÉCNICO BASADO EN INFORMACIÓN DE PÁGINA PUBLICA.; NO REPORTA SINIESTROS ANTE FASECOLDA PUBLICO; SISTEMAS DE SEGURIDAD ORIGINALES HASTA LA FECHA DE INSPECCION

CARROCERIA - EXTERIOR — 99,70%

1	BOMPER DELANTERO	RAYON
2	BOMPER TRASERO	BIEN REPINTADO

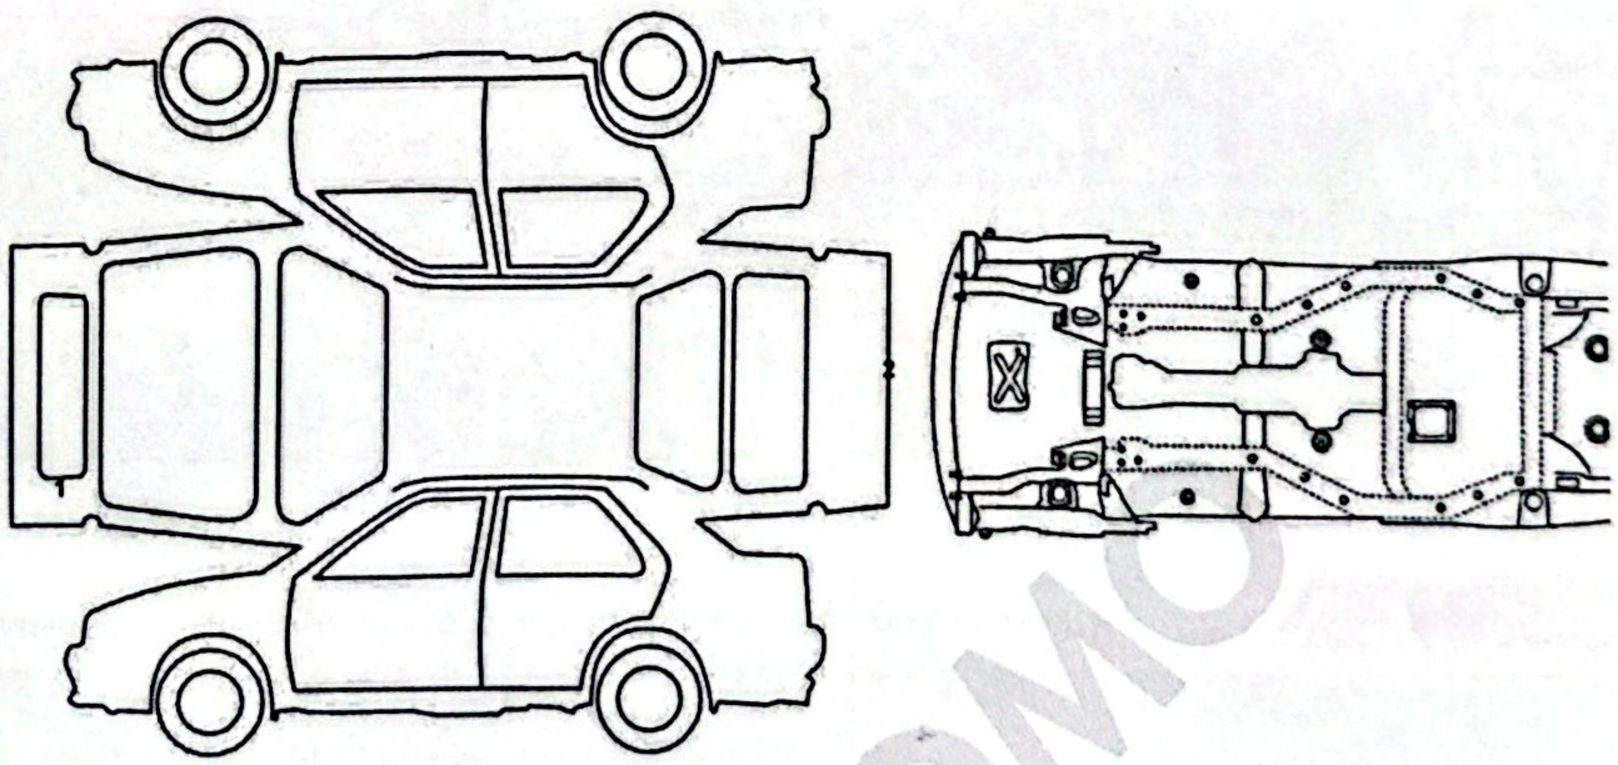
NOVEDADES DE INSPECCIÓN : ; ; ,PANORAMICO DELANTERO PRESENTA GOLPES DE PIEDRA, BOMPER DELANTERO BIEN REPINTADO, RAYONES Y SUMIDOS EN CARROCERIA, GUARDAPOLVO ROTULAS MALOS, GOLPES EN PARTES BAJAS,; .; LICENCIA DE TRÁNSITO NO COINCIDE CON LA ÚLTIMA REGISTRADA ANTE EL RUNT, ESTUDIO TÉCNICO BASADO EN INFORMACIÓN DE PÁGINA PUBLICA.; NO REPORTA SINIESTROS ANTE FASECOLDA PUBLICO; SISTEMAS DE SEGURIDAD ORIGINALES HASTA LA FECHA DE INSPECCION

CARROCERIA - EXTERIOR — 99,70%

1	BOMPER DELANTERO	RAYON
2	BOMPER TRASERO	BIEN REPINTADO

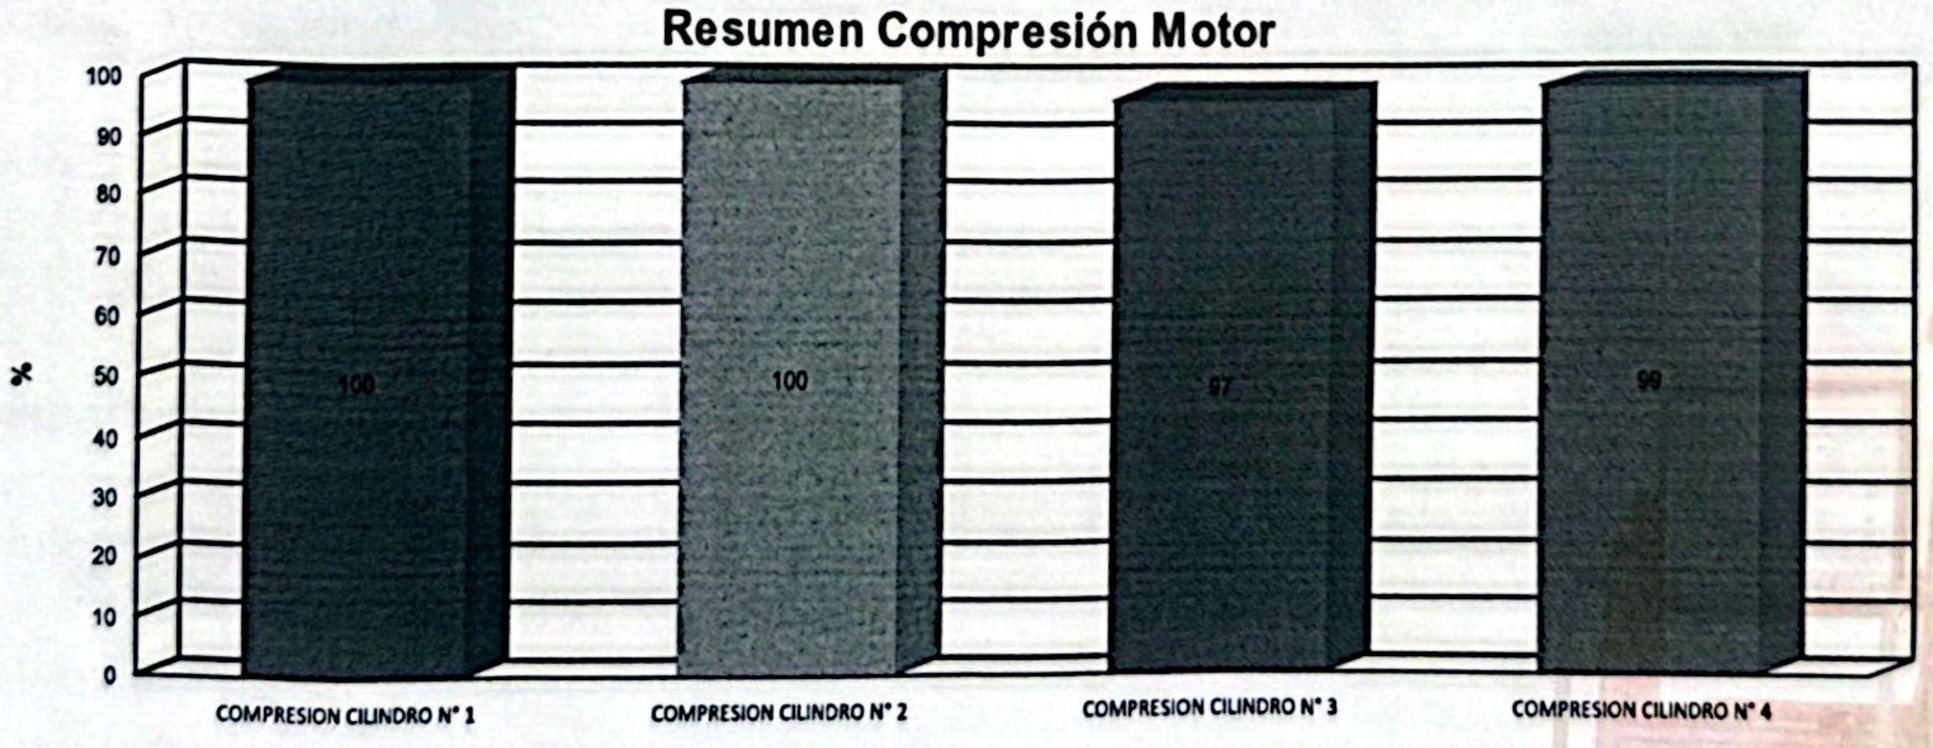
Resumen Compresión Motor

LA PRUEBA RELATIVA REALIZADA AL MOTOR INDICA UNA DIFERENCIA DE EL 3%ENTRE LOS CILINDROS TENIENDO EN CUENTA QUE LA MAXIMA DIFERENCIA ENTRE LA MEDICION NO DEBE SUPERAR EL15%.* SE RECOMIENDA SEGUIR LAS INDICACIONES DE MANTENIMIENTO PREVENTIVO QUE SE DETALLAN EN EL MANUAL DEL FABRICANTE SEGUN EL KILOMETRAJE RECORRIDO.
