Certificado 1049775

Fecha:	6/08/2026	Placa:	ELY780
Atendido para:	Compañía de Seguros		
No. Inspección:	2293016827	Rombo:	5
Centro de inspección:	CDA 127

PERITAJE COMERCIAL

Informe Técnico 2312644

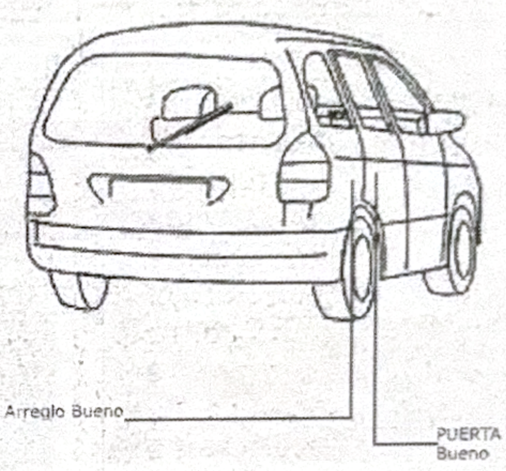
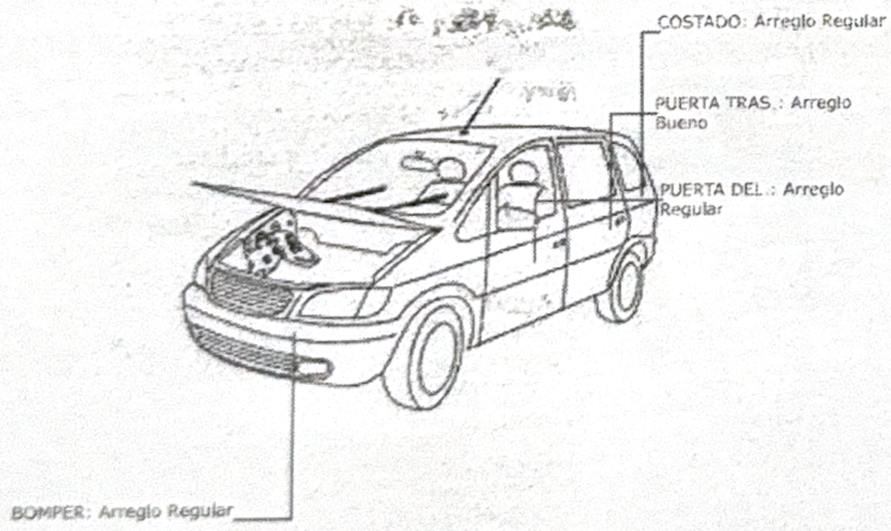
Estado General

Latoneria	##########	92%
Pintura	##########	75%
Vidrios	##########	100%
Chasis	##########	100%
Tapiceria	##########	100%
Fugas Fluidos	##########	100%
Identificación	##########	100%

OBSERVACIONES: VH PRESENTA RAYONES Y SUMIDOS EN CONTORNO, DIFICIL INSPECCION VISUAL EN PARTES BAJA POR PROTECTORES INFERIORES, RINES RAYADOS, SE SUGIERE REALIZAR MANTENIMIENTOS EN COMPONENTES DE SUSPENSIÓN, CAJA DE VELOCIDADES, DIRECCIÓN Y SISTEMA DE FRENOS EN GENERAL, ASEGURABILIDAD SUJETA A POLÍTICAS DE COMPAÑÍAS., , DE ACUERDO A NUESTRO ANÁLISIS REALIZADO NO SE HALLARON INCONSISTENCIAS EN NUESTRAS BASES DE DATOS, PINTURA PRESENTA IMPUREZAS, PINTURA CON ACABADO PIEL NARANJA, SE SUGIERE VERIFICAR HISTORIAL ANTE LAS AUTORIDADES COMPETENTES, SE SUGIERE SOLICITAR EL CERTIFICADO DE TRADICIÓN PARA DESCARTAR, MULTAS, EMBARGOS Y OTROS,

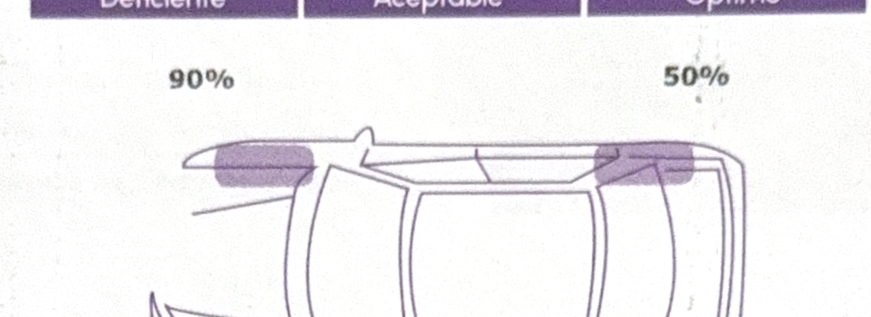
Llantas

(%) Vida útil de las 4 llantas		
0% - 39%	40% - 70%	71% - 100%
Deficiente	Aceptable	Óptimo

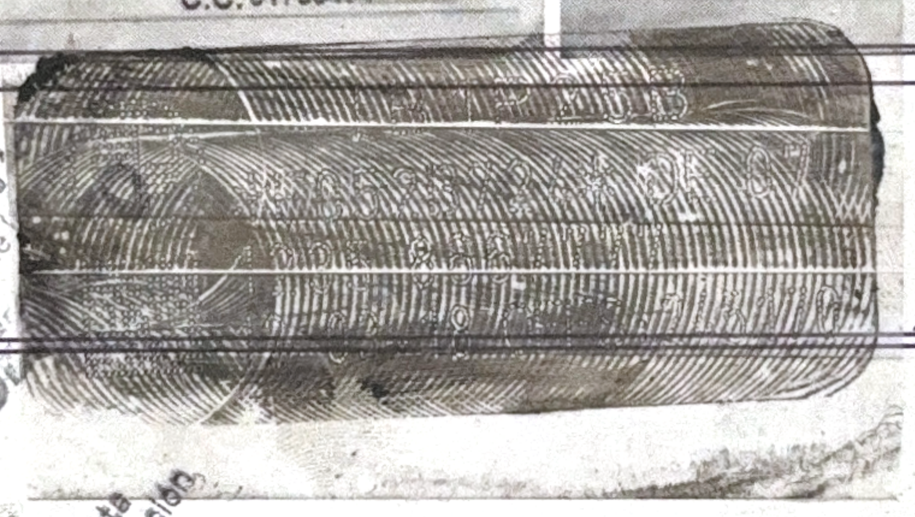
Concepto e Improntas

Motor
- Original ☑
- Regrabado ☐
- Grabado ☐

Serial
- Original ☐
- Regrabado ☐
- Grabado ☐

Chasis
- Original ☑
- Regrabado ☐
- Grabado ☐
