PROFESIONALES EN REVISIÓN E
IDENTIFICACIÓN DE TODA CLASE DE
VEHICULOS

KQW008

N° 26-015854

PLACA	MARCA	LÍNEA	MODELO	COLOR
KQW008	Honda	Civic	2021	BLANCO

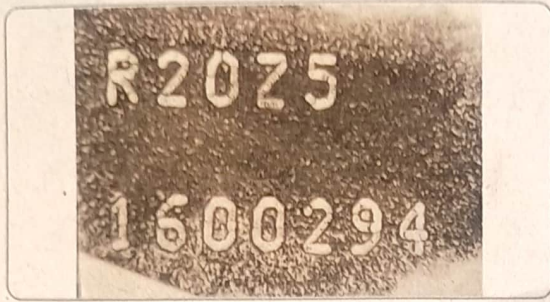
SE ANEXAN IMPRONTAS

REVISADO LOS SISTEMAS DE IDENTIFICACION SE PUDO CONSTATAR QUE EL NUMERO DE MOTOR, PLAQUETA DE SERIE Y NUMERO DEL CHASIS SON ORIGINALES DE FABRICA, SE EFECTUO EXAMEN DE PINTURA COLOR ORIGINAL BLANCO PERLA ANDES COLOR ACTUAL BLANCO PERLA ANDES EN CONCLUSION EL VEHICULO QUEDA IDENTIFICADO TECNICAMENTE PARA LOS VEHICULOS ENSAMBLADOS EN COLOMBIA.
