# Colserauto

**EMT519**

LIVIANOS CALLE 99

## PERITAJE COMERCIAL

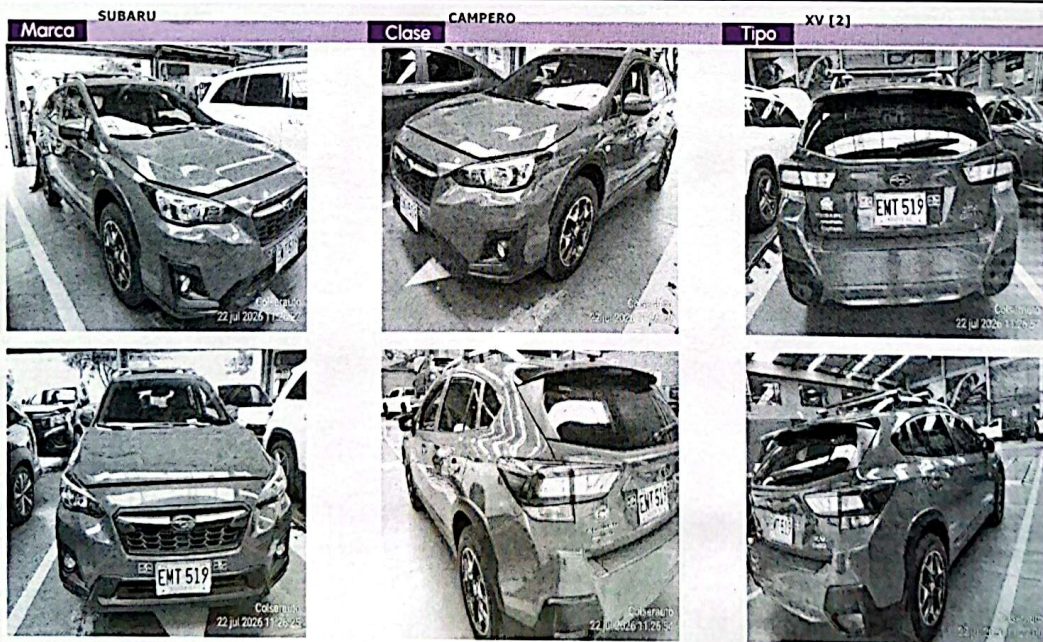
## Fotos vehículo

VH PRESENTA SUMIDOS Y RAYONES EN CONTORNO, SE SUGIERE REALIZAR MANTENIMIENTOS EN COMPONENTES DE SUSPENSION DIRECCION, A/C, CAJA DE VELOCIDADES Y FRENOS, ASEGURABILIDAD SUJETA A POLITICAS DE COMPAÑIAS, RINES RAYADOS, TAPICERIA SUCIA, BAJA POTENCIA SISTEMA DE AC (VALIDAR CARGA), SE LIMITA INSPECCION VISUAL EN PARTE BAJA POR PROTECTORES,, DE ACUERDO A NUESTRO ANÁLISIS REALIZADO NO SE HALLARON INCONSISTENCIAS EN NUESTRAS BASES DE DATOS, PINTURA PRESENTA IMPUREZAS, PINTURA CON ACABADO PIEL NARANJA, SE SUGIERE SOLICITAR EL CERTIFICADO DE TRADICIÓN PARA DESCARTAR, MULTAS, EMBARGOS Y OTROS, REALIZAR VERIFICACIÓN DE HISTÓRICOS DE MANTENIMIENTO POR KILOMETRAJE, PARA EFECTOS DE ASEGURABILIDAD Y/O COMERCIALIZACION SE SUGIERE CONFIRMAR DOCUMENTOS E HISTORIAL COMPLETO ANTE ENTIDADES DE CONTROL CORRESPONDIENTES,
