**CERTIFICADO** 1035205

| FECHA: | 5/06/2026 | PLACA: | KUR716 |

PERITAJE COMERCIAL

| MARCA | MAZDA | TIPO PINTURA | Metalizada |

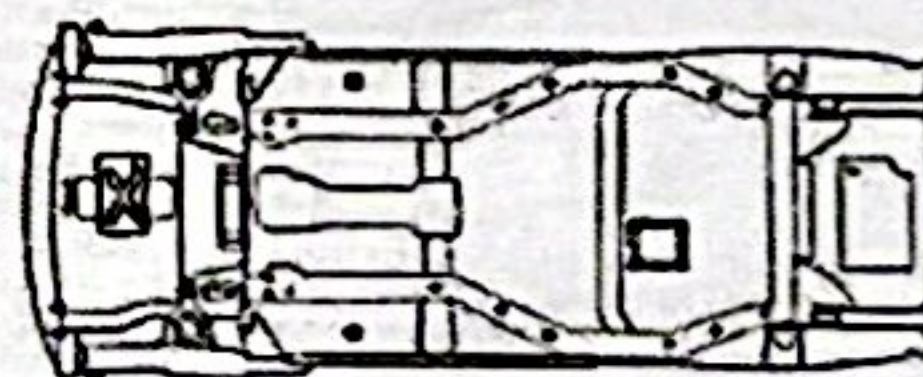
ASEGURABILIDAD SUJETA A POLÍTICAS DE COMPAÑÍA, APLICACIÓN DE PINTURA EN PIEZAS SEÑALADAS CON ARREGLO, RAYONES Y SUMIDOS EN PIEZAS DE CARROCERÍA, SE SUGIERE REALIZAR MANTENIMIENTOS PREVENTIVOS A BUJES, CAUCHOS, COMPONENTES DE SUSPENSIÓN, DIRECCIÓN Y FRENOS, SE DESCONOCE PARTE INFERIOR POR PROTECTORES, , DE ACUERDO A NUESTRO ANÁLISIS REALIZADO NO SE HALLARON INCONSISTENCIAS EN NUESTRAS BASES DE DATOS, SISTEMAS DE IDENTIFICACIÓN ORIGINALES A LA FECHA DE LA INSPECCIÓN, VEHÍCULO NO PASA PISTA POR LO TANTO DATOS NO SE VEN REFLEJADOS EN EL INFORME, SE SUGIERE SOLICITAR EL CERTIFICADO DE TRADICIÓN PARA DESCARTAR, MULTAS, MULTAS Y OTROS, NO SE REALIZAN PRUEBAS A LA CAJA DE CAMBIOS AUTOMÁTICA O TRIPTRONICA, SE SUGIERE REALIZAR SU VERIFICACION EN TALLERES ESPECIALIZADOS, PARA EFECTOS DE ASEGURABILIDAD Y/O COMERCIALIZACION SE SUGIERE CONFIRMAR DOCUMENTOS E HISTORIAL COMPLETO ANTE ENTIDADES DE CONTROL CORRESPONDIENTES,
