**FECHA:** 23/12/2025 **PLACA:** RDZ872  
**ATENDIDO PARA:** Compañía de Seguros  
**No. INSPECCIÓN:** 1032925845 **ROMBO:** 4  
**CENTRO DE INSPECCIÓN:** MEDELLIN - LIVIANOS

## CERTIFICADO

MARCA	MAZDA	TIPO PINTURA	
CLASE	AUTOMOVIL	MODELO	Plana
TIPO	2 [1] [FL]	CARROCERÍA	2011
COLOR	BLANCO	CILINDRAJE	AUTO 5P
COD. FASEC.	05632037	COMBUSTIBLE	1498
No. MOTOR	ZY685482	NACIONALIDAD	GASOLINA
No. CHASIS	9FCDF5557B0005229	TIPO DE CAJA	COL
No. SERIAL	**	ORDEN	0
SERVICIO	PARTICULAR		
KILOMETRAJE	113959		
ENVIADO A	CARRERA 48 # 20 - 37

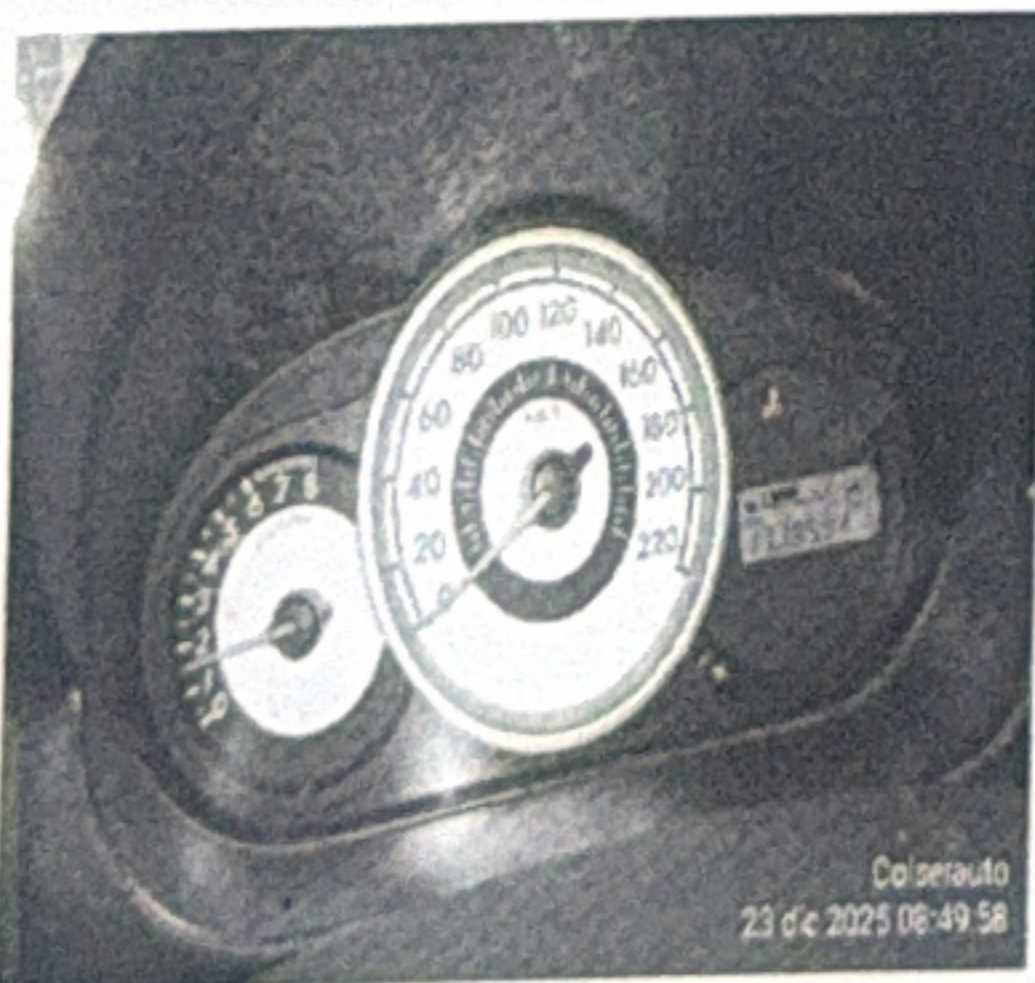
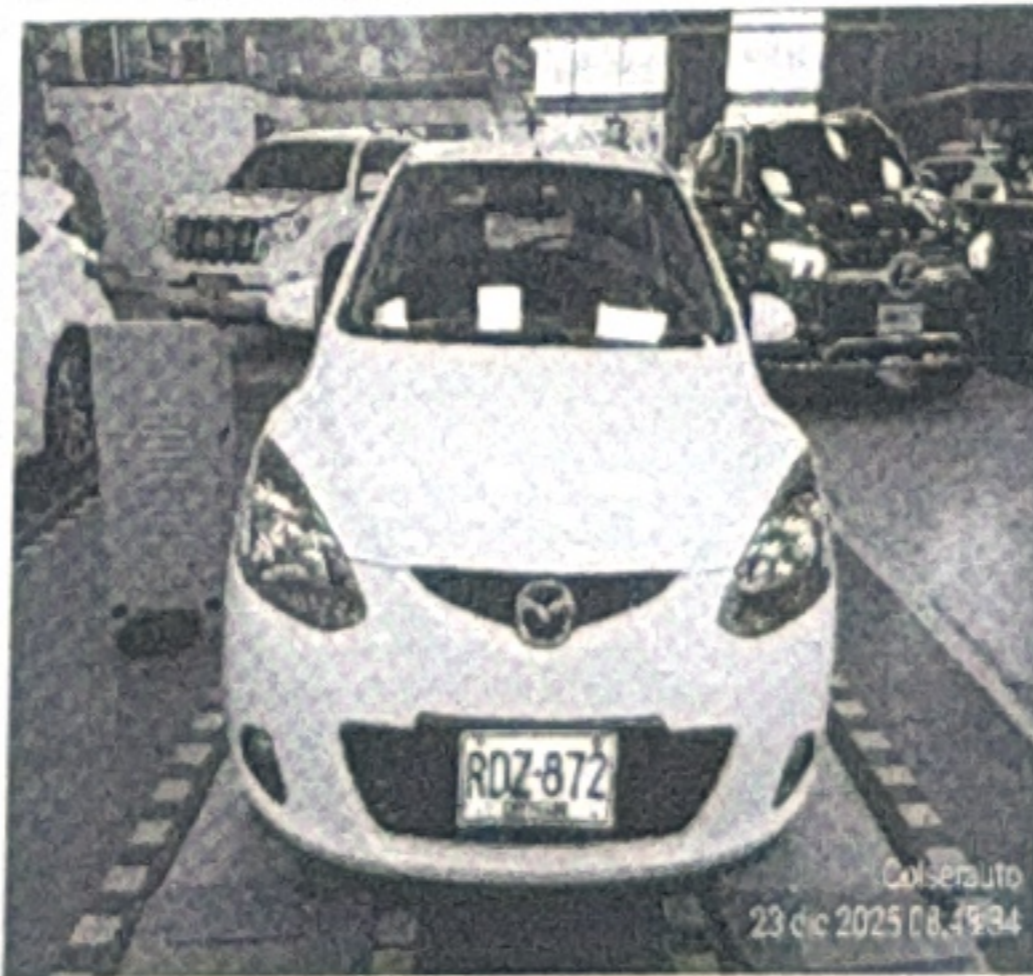
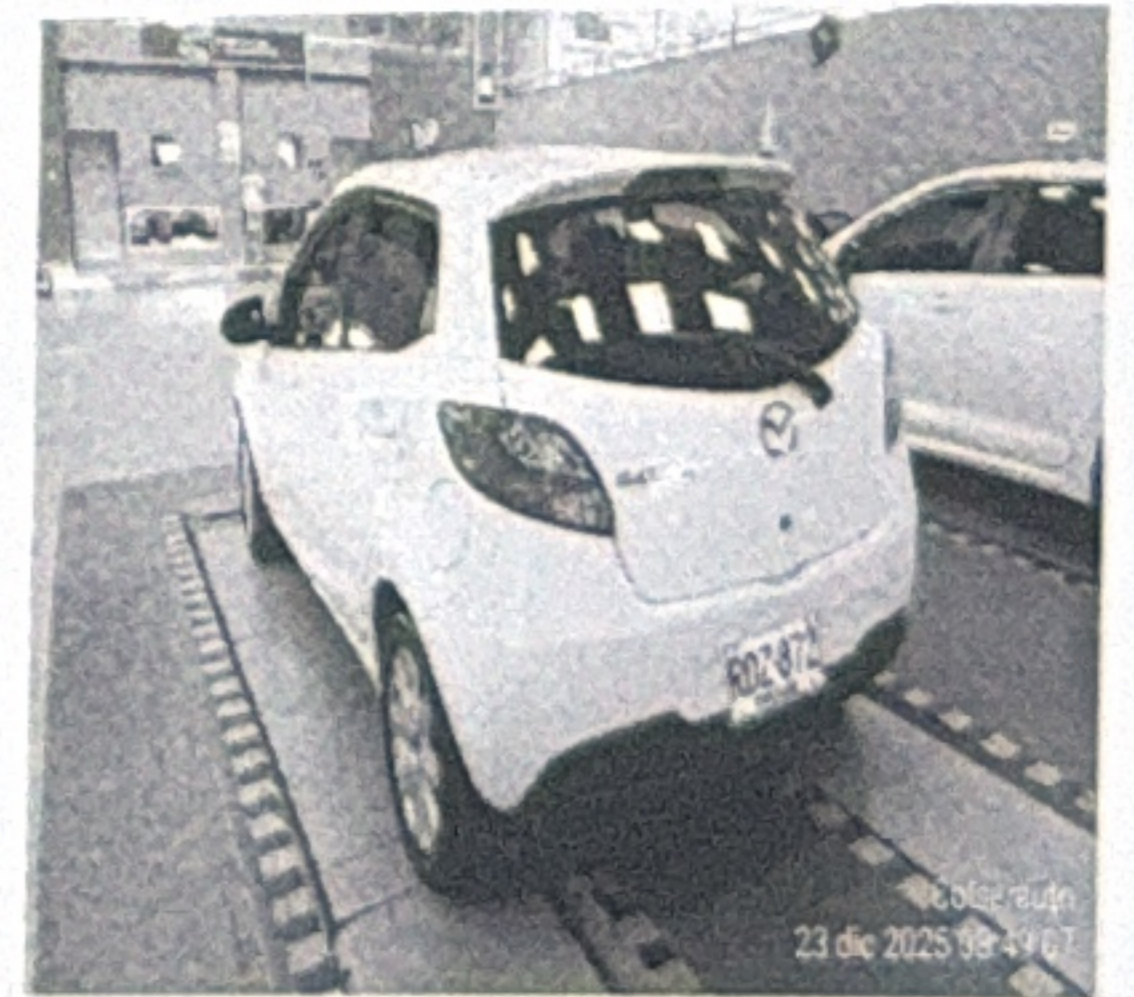
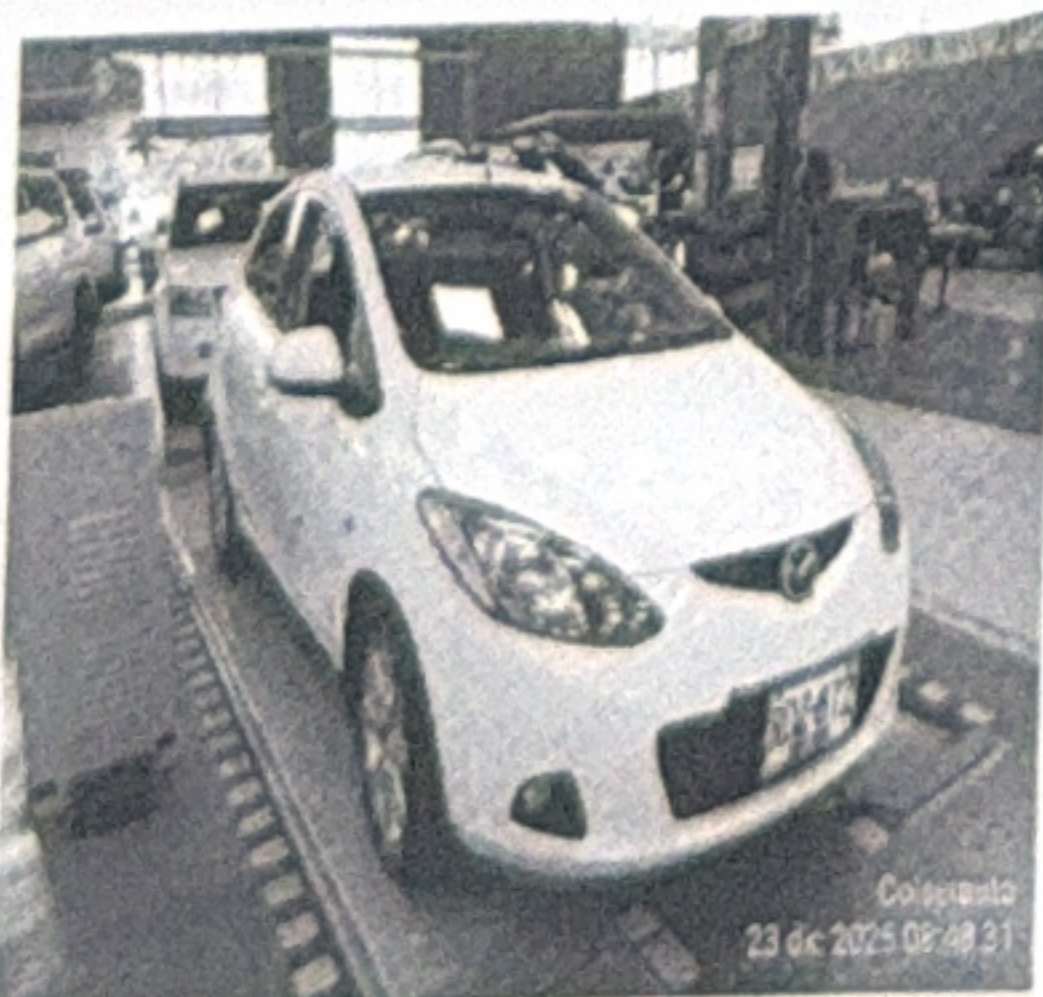
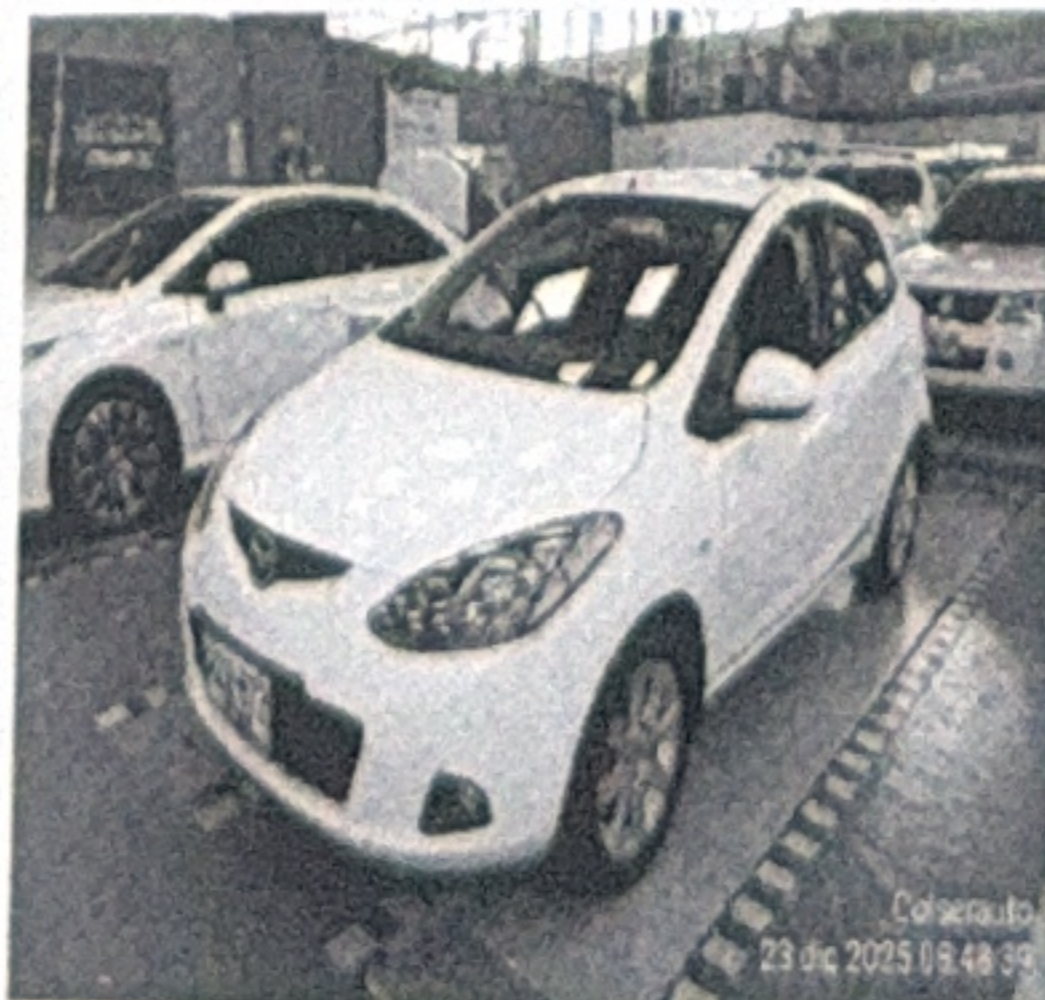
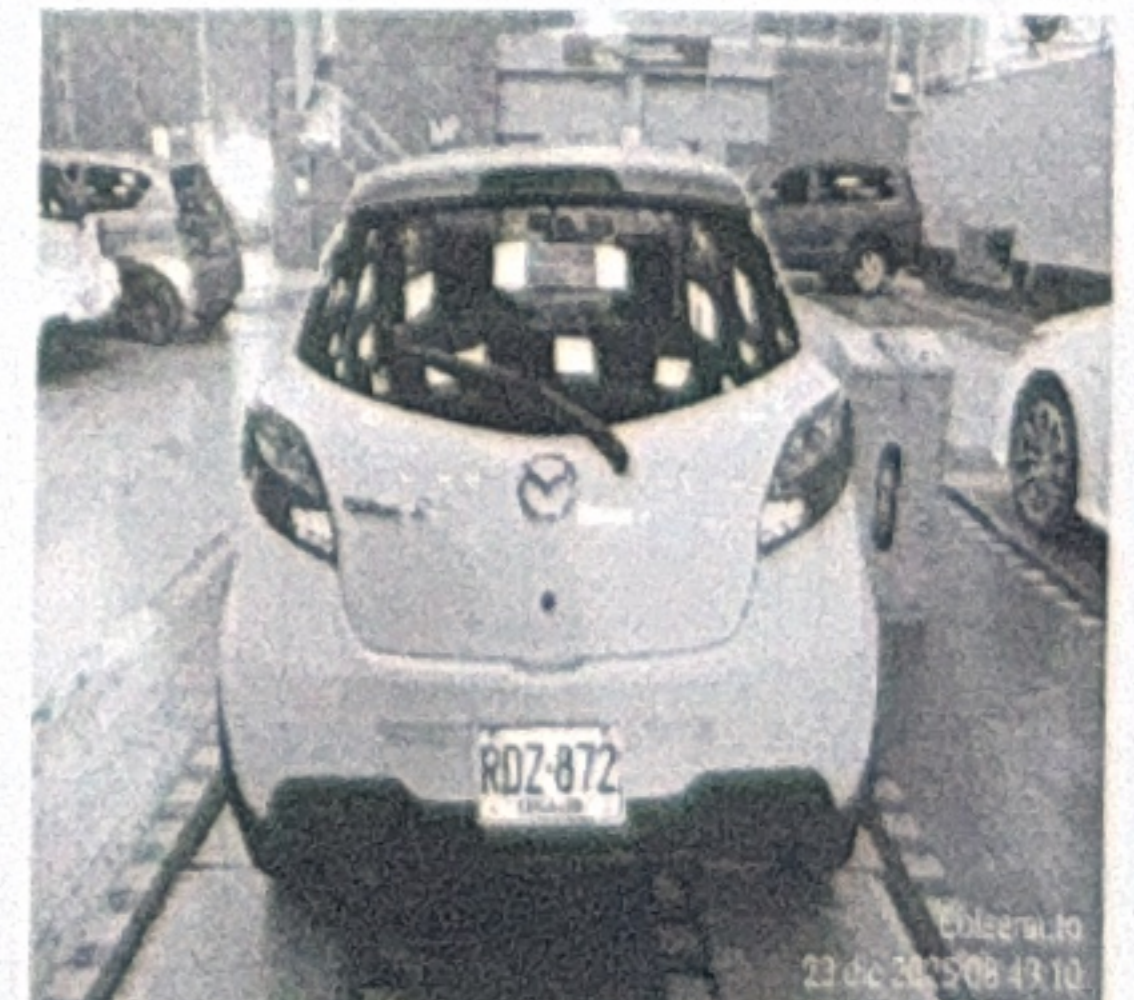
# FOTOS VEHÍCULO

**Observaciones:** ASEGURABILIDAD SUJETA A POLITICAS DE LAS COMPANIAS ASEGURADORAS. VEHICULO PRESENTA LEVES RAYONES, SUMIDOS EN BUJES DE SUSPENSION, FUGA DE CARTER, MOTOR, RUIDO ANORMAL EN CAJA DE DIRECCION, SE RECOMIENDA REALIZAR MANTENIMIENTOS PREVENTIVOS A CAUCHOS Y ESTRIBO DERECHO REMPLAZADO,, PLAQUETA SERIE REMOVIDA, DE ACUERDO A NUESTRO ANALISIS REALIZADO NO SE HALLARON INCONSISTENCIAS EN NUESTRAS BASES DE DATOS, SE SUGIERE SOLICITAR EL CERTIFICADO DE TRADICION PARA DESCARTAR, MULTAS, EMBARGOS Y OTROS, NO SE REALIZAN PRUEBAS A LA CAJA DE CAMBIOS AUTOMATICA O TRIPTRONICA, SE SUGIERE REALIZAR SU VERIFICACION EN TALLERES ESPECIALIZADOS, PARA EFECTOS DE ASEGURABILIDAD Y/O COMERCIALIZACION SE SUGIERE CONFIRMAR DOCUMENTOS E HISTORIAL COMPLETO ANTE ENTIDADES DE CONTROL CORRESPONDIENTES.
