Nº 8014

<b>GTP833</b>		FECHA	12/06/2026
		MODELO	2020
CLIENTE	PARTICULAR	COLOR	GRIS
MARCA	TOYOTA HILUX	KM	99.666
CLASE - TIPO -cc	DOBLE CABINA 2.8	TRANSM	TRIPTONICA
COMBUSTIBLE	DIESEL	SERVICIO	PARTICULAR
MATRICULADO	MANIZALES	SISTEMA GNV	NO
		PASO X PISTA	NO

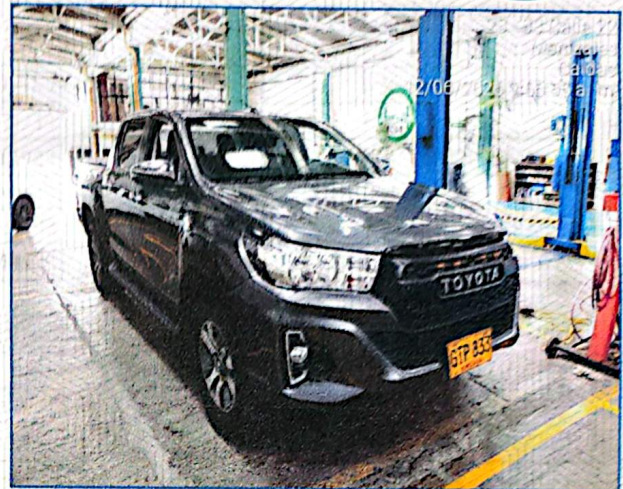
ESTADO GENERAL	20	30	40	50	60	70	80	90	100	%
LATONERIA										87
ESTRUCTURA										96
CHASIS										100
PINTURA										80
MOTOR										100
ANTECEDENTES										NA NPS

BOMPER DELANT Arreglo Bueno  
rayon

PUENTE MOTOR Sumido

PUERTA TRASERA Arreglo Regular

NAVE DERECHA Arreglo Regular

TAPA PLATON Arreglo Regular

BOMPER TRASERO Sumido  
rayon

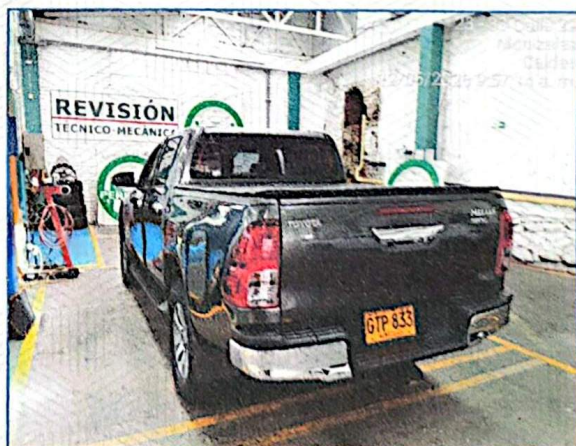
- VEHICULO PRESNETA ALGUNOS SUMIDOS- SISTEMA DE A/A Y CALEFACCION BUENOS- CAJA TRIPTONICA Y MODO 4X4 EN BUEN FUNCIONAMIENTO AL MOMENTO DE LA INSPECCION
- LEVE DESAJUSTE DE INTERIORES - LEVE DESAJUSTE DE INTERIORES- VERIFICAR CARGA DE BATERIA - REPOSICIONAR BOMPER DELANTERO - GUAYA DE CARPA PLATON DETERIORADA- VERIFICAR RUIDOS ANORMALES EN LA MAÑANA AL ENCENDER EL VEHICULO CON EL MOTOR FRIO
- COMANDOS INTERNOS ELECTRICOS BUENOS
- REVISAR AGUA DE PLUMILLAS - REALIZAR MANTENIMIENTO A TAPICERIA DE TECHO - TAPICERIA SILLA CONDUCTOR Y TAPICERIA SILLA TRASERA DETERIORADAS - EMPAQUE MARCO PUERTA CONDUCTOR DETERIORADO - NO PRESNETA FUGAS DE FLUIDOS - APLICACION DE PINTURA EN PARALES DE TECHO
