# Informe de inspección

| PLACA | NPM249 | MARCA | TOYOTA | MODELO | 2024 | COLOR | BLANCO | INSPECCIÓN | 241491 |

CAMIONETA PASAJ. COROLLA CROSS SE-G HYBRID TP 1800CC 7AB 4  
OBSERVACIONES REVISIÓN ACTUAL

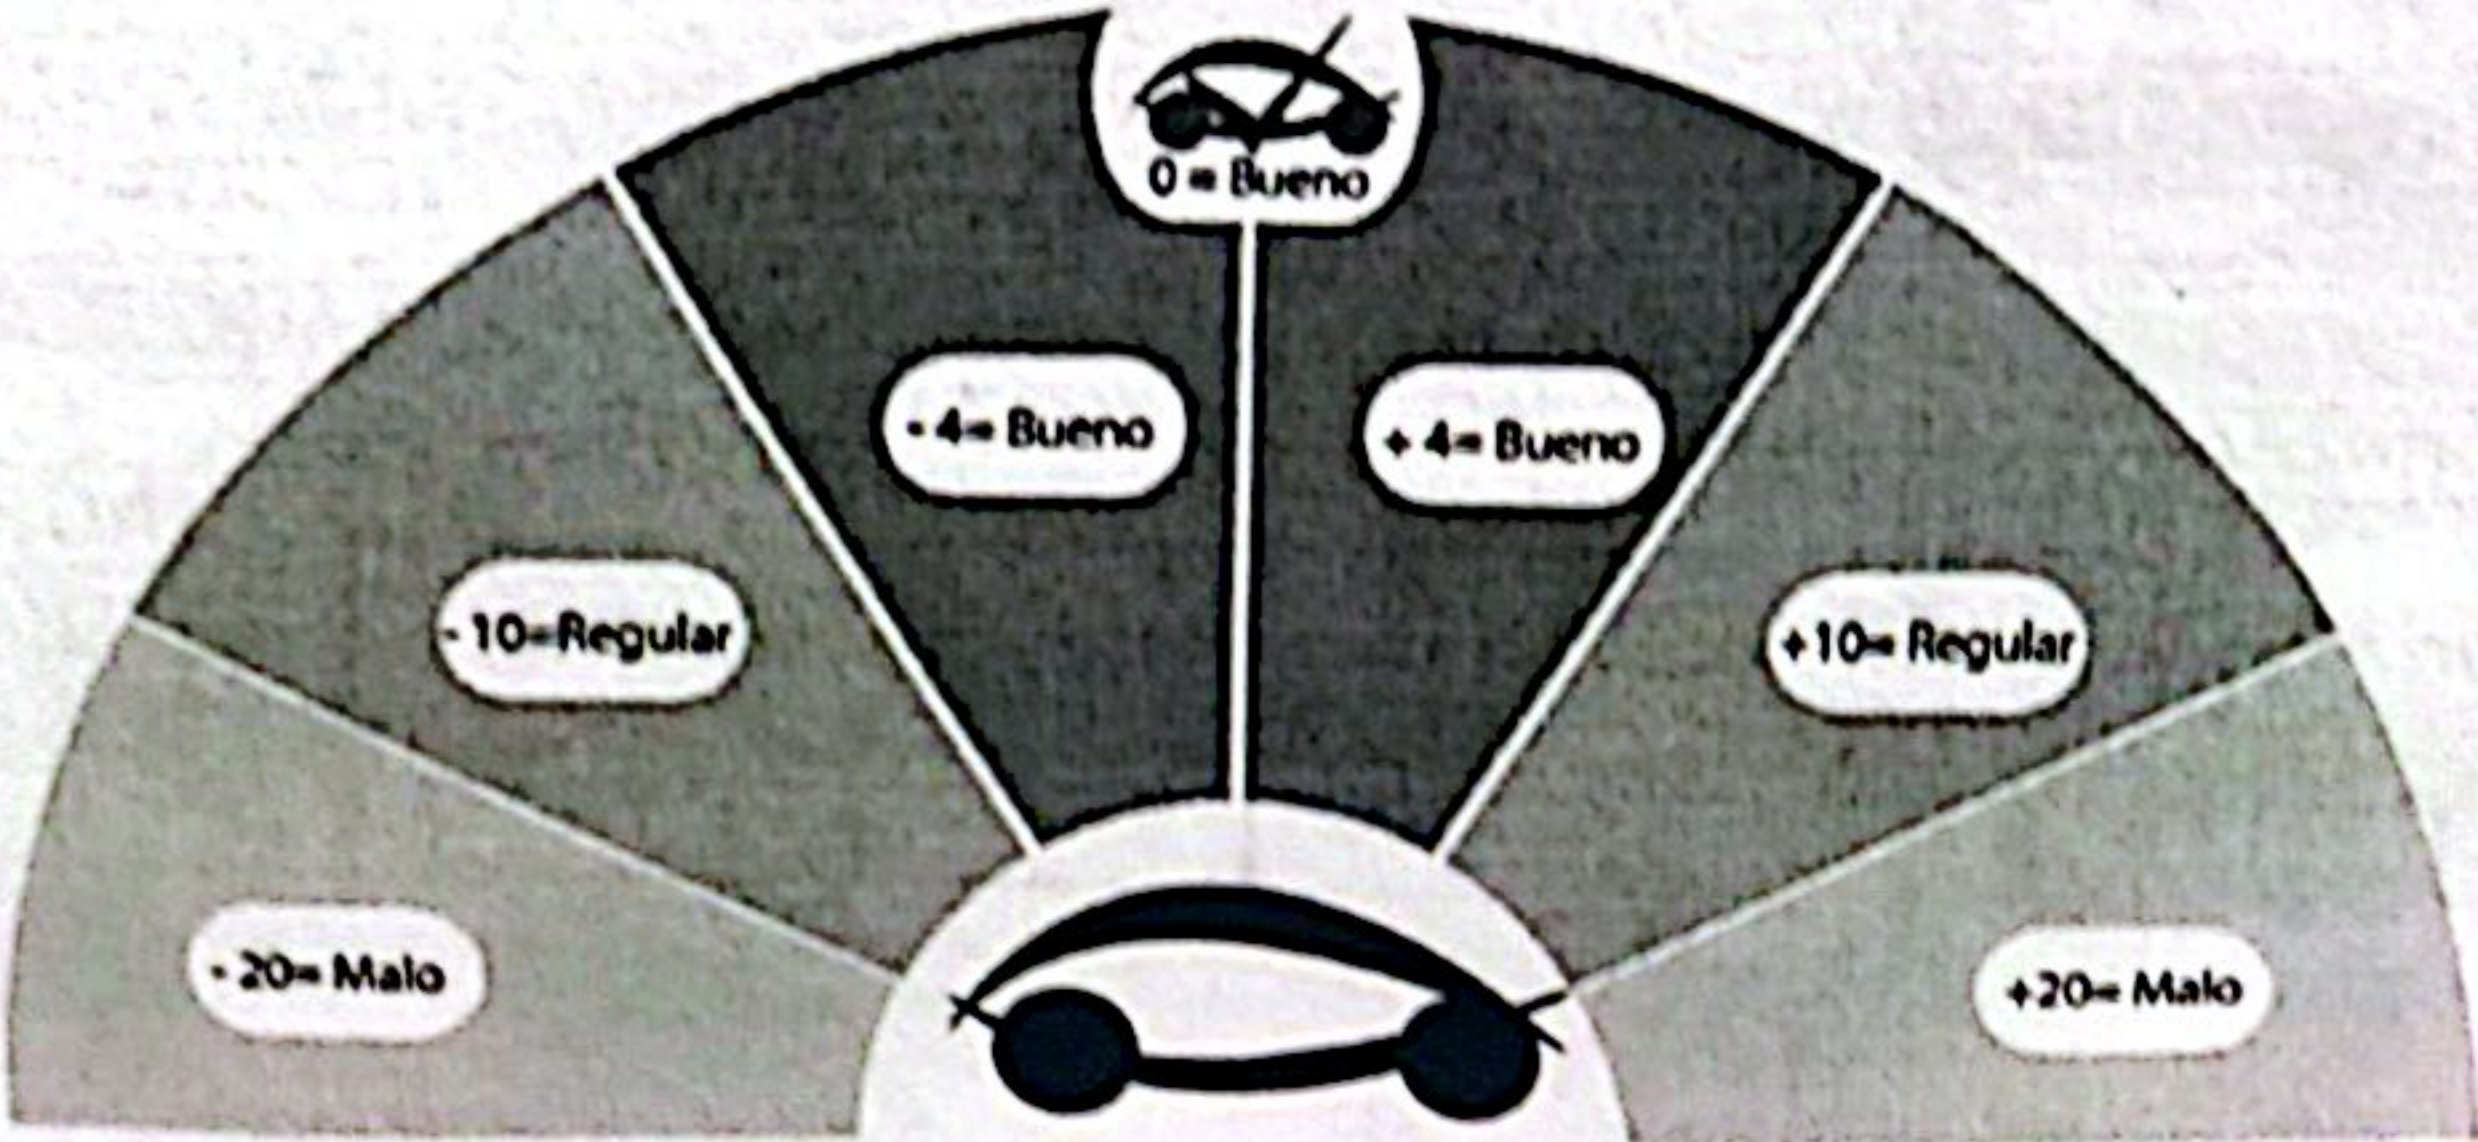
## Trayectoria

| DESVIACION DE TRAYECTORIA | VALOR | OBSERVACION |
|---|---|---|
| Rueda Delanteras | 0 mm/m | normal |
| Rueda Traseras | 0 mm/m | normal |

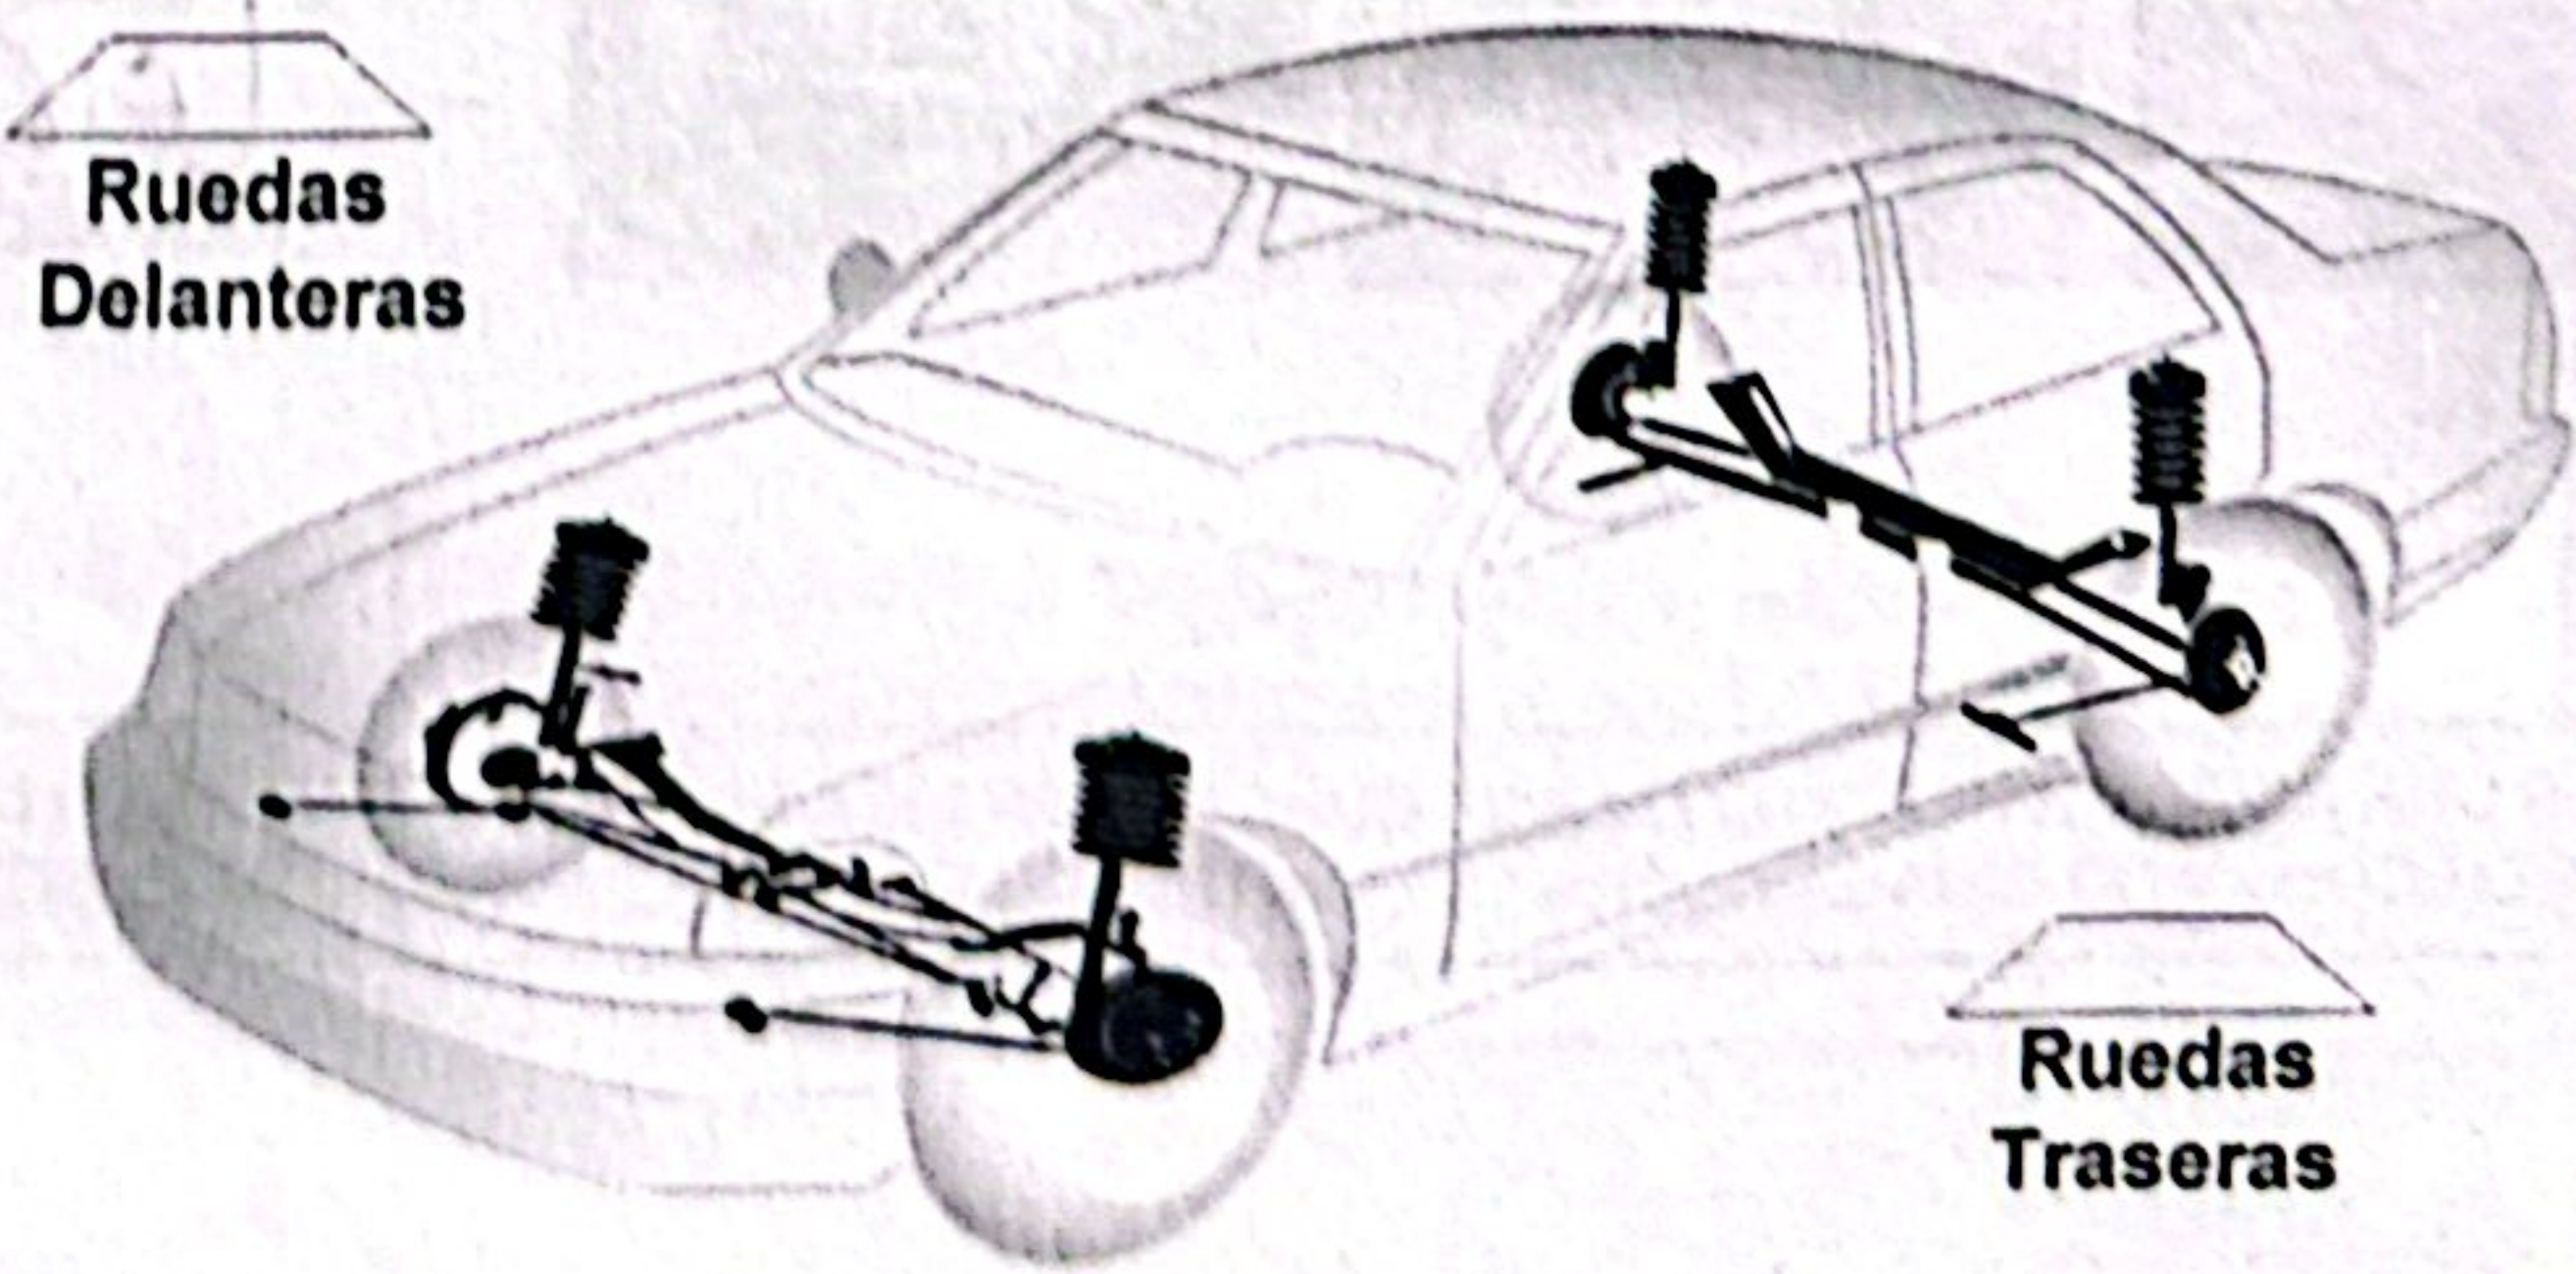
## Suspensión

| SUSPENSION | VALOR | OBSERVACION |
|---|---|---|
| Izquierda | 55 % | Normal Comportamiento |
| Derecha | 51 % | Normal Comportamiento |
| Diferencia | 7 % | No presenta diferencia entre amortiguado |
| Izquierda | 48 % | Normal Comportamiento |
| Derecha | 48 % | Normal Comportamiento |
| Diferencia | 0 % | No presenta diferencia entre amortiguado |
