# Informe de peritaje básico

**FXN031**

Marca: RENAULT

Línea: KOLEOS [2] ZEN - TP 2500CC 4X2

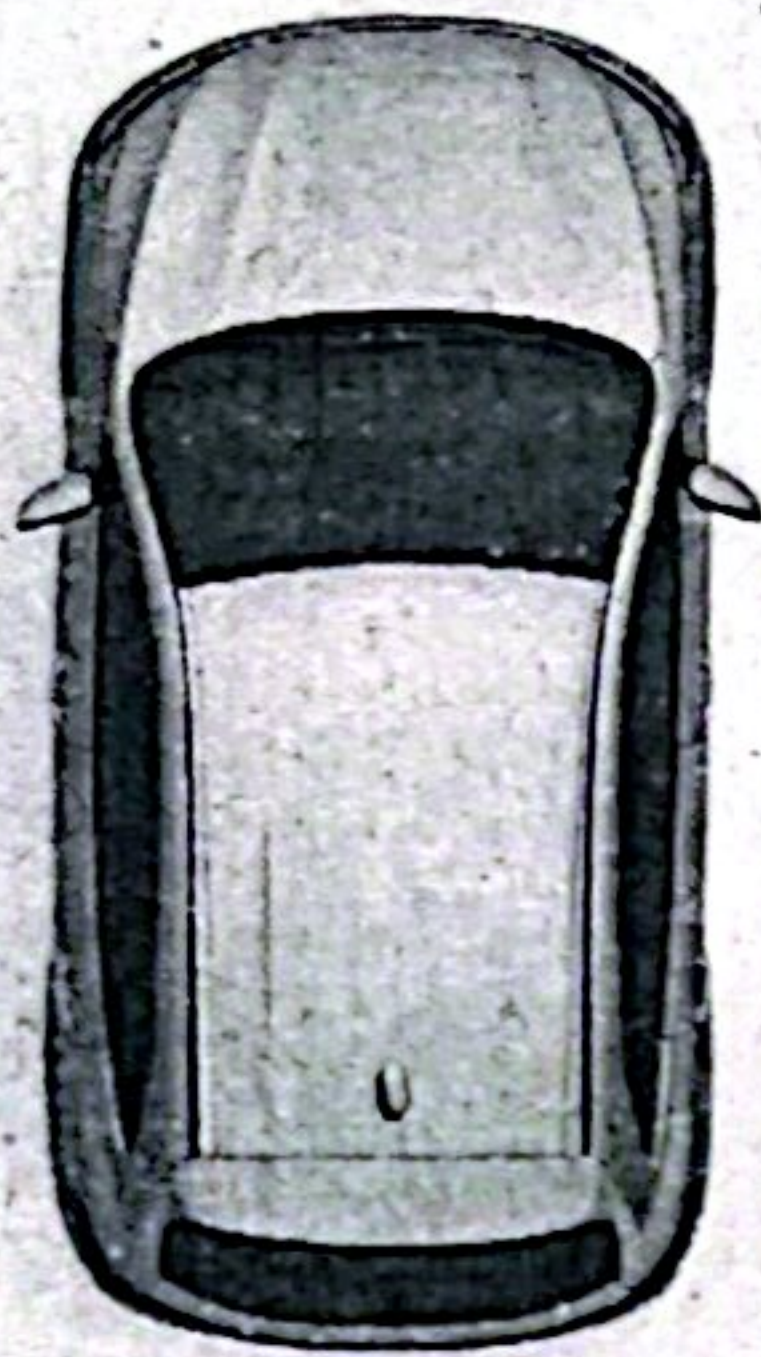
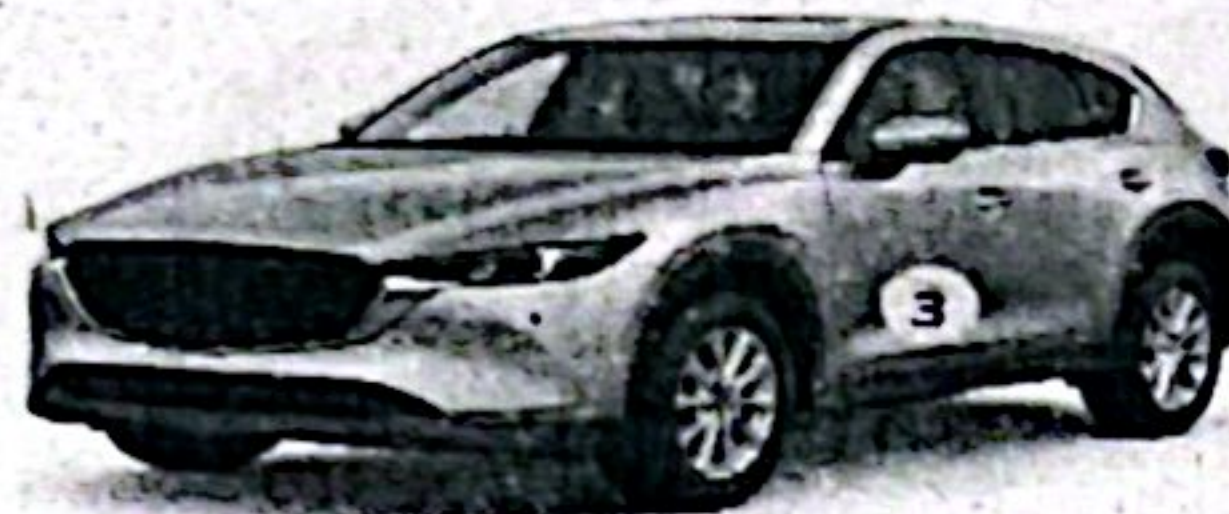
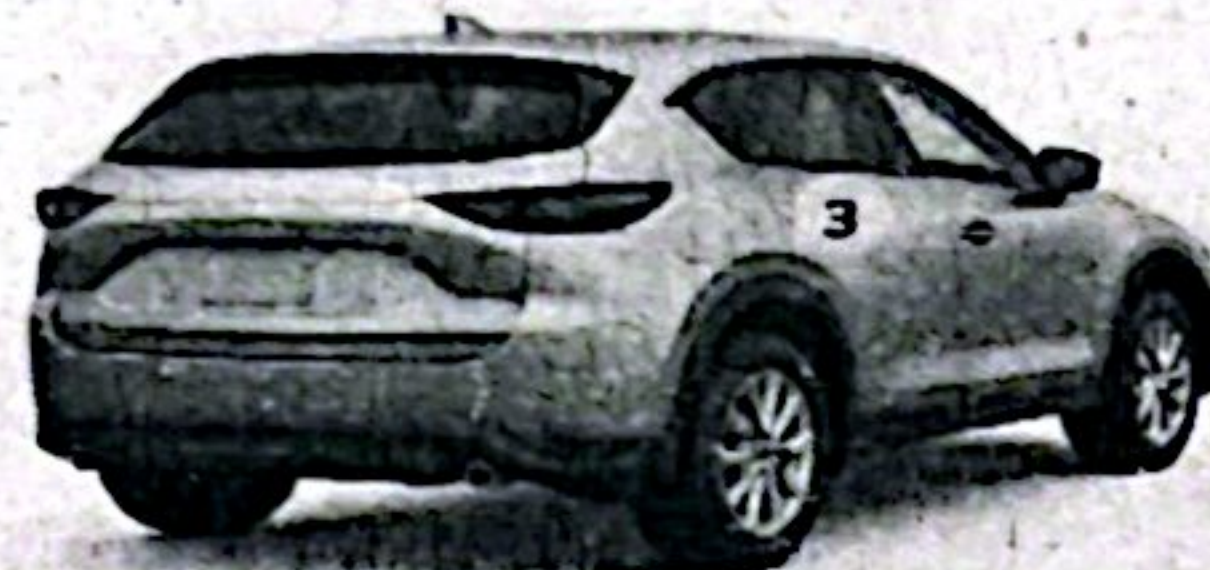
| Costado izquierdo: | SUMIDO - RAYADO LEVE |
| Puerta delantera izquierda: | MAL REPARADO |

| Costado derecho: | RAYADO LEVE |
| Estribo derecho: | RAYADO LEVE |
| Puerta trasera derecha: | MAL REPARADO |
| Puerta delantera derecha: | SUMIDO - RAYADO LEVE |
