No. DE SERVICIO  
**P008559017839**

| MARCA | TOYOTA | TIPO PINTURA | PENDIENTE |
| TIPO | PRADO (LC 90) SUMO CRUISER MT 2700CC 3 | SERVICIO | PARTICULAR |

| SERVICIO SOLICITADO | PERITAJE ORO LIVIANO | | |

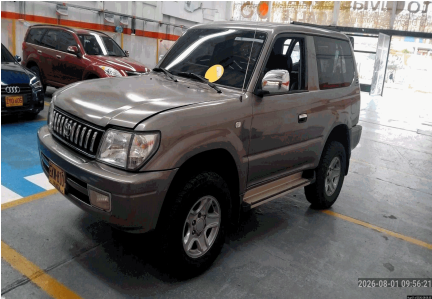
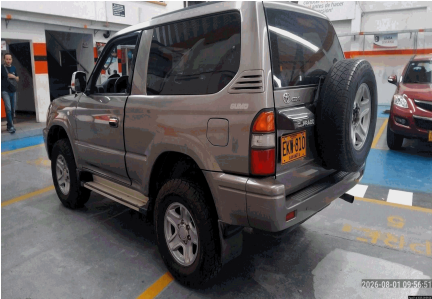
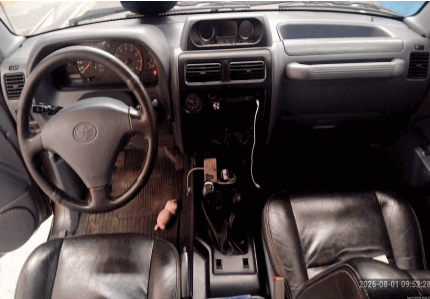
FOTOS

NOVEDADES DE INSPECCIÓN : ; ; ,PRESENTA RAYONES Y SUMIDOS EN PIEZAS DE CARROCERIA. SE SUGIERE VERIFICAR EL ASPESOR DE ELEVAVIDRIOS TRASERO. HUMEDAD DE ACEITE EN CARTER DE MOTOC Y UNION BLOQUE CAJA. RINES RAYADOS.PANORAMICO DELANTERO PICADO CON INICIO DE FISURA .BOMPER DELANTERO CON DESCUADRE Y DESPRENDIMIENTO DE MATERIAL. BOMPER TRASERO CON AGRIETAMIENTO Y DESCUADRE. CINTURONES DETERIORADOS. PLACA DELANTERA CON DETERIORO. PROTECTOR INFERIOR GOLPEADO.EXPLORADORA IZQUIERDA CON TALCO FISURADO. PIEZAS DE CARROCERIA CON DESPRENDIMIENTO DE MATERIAL EN PIEZAS DE CARROCERIA. SE RECOMIENDA MEJORAR ACABADO ESTETICOS.; ; NO REPORTA SINIESTROS ANTE FASECOLDA PUBLICO; SISTEMAS DE SEGURIDAD ORIGINALES HASTA LA FECHA DE INSPECCION
