No. DE SERVICIO **P007560000278**

| TIPO | 4RUNNER (S) LIMITED (FL) TP 4000CC 6AB | SERVICIO | PARTICULAR |

**Revisión Visual**

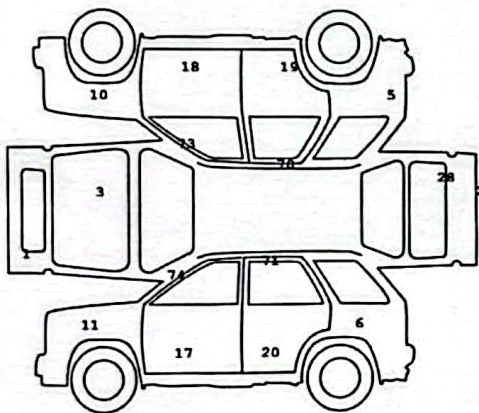
**Malo 0% - 59%    Aceptable 60% - 89%    Bueno 90% - 100%**

**ESTRUCTURA - CHASIS**

| 70 | LARGUERO CAPOTA DERECHO | REPINTADO |

**CARROCERIA - EXTERIOR**
