FOTOS VEHÍCULO

MARCA MAZDA CLASE AUTOMOVIL TIPO 6 [3]

PERITAJE COMERCIAL

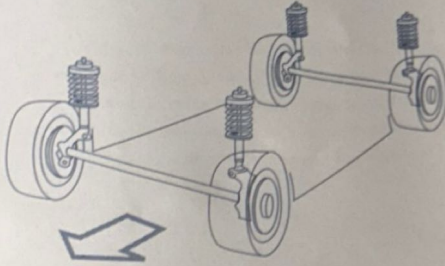
(%) PORCENTAJE EFICACIA DE SUSPENSIÓN		
0% - 39%	40% - 60%	61% - 100%
Deficiente	Aceptable	Optimo
