No. DE SERVICIO
P007207009150
XXX

N° INSPECCION	5061853	TURNO	1
FECHA	6-May-2026		
CENTRO INSPECCION	AUTOMAS BARRANQUILLA		
SOLICITADO POR	JORGE LUIS SIERRA CURE		
SERVICIO SOLICITADO	PERITAJE PLATA LIVIANO		
VALOR MERCADO	\$ 0	COD. FASECOLDA	09006173
VALOR AUTOMÁS	\$ 203.600.000	VALOR FASECOLDA	\$ 204.600.000
VALOR ACCESORIOS	\$ 920.001		
RESULTADO	ASEGURABLE SI

KTQ733

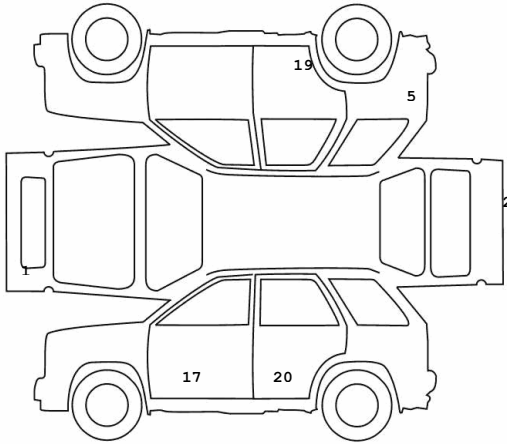
REVISIÓN VISUAL

ESTRUCTURA - CHASIS	100,00 %
----------------------------	----------

CARROCERIA - EXTERIOR	95,60%
1 BOMPER DELANTERO 2 BOMPER TRASERO 5 COSTADO DERECHO 17 PUERTA DEL IZQ. 19 PUERTA TRASERA DER. 20 PUERTA TRASERA IZQ.	BIEN REPINTADO BIEN REPINTADO SUMIDO SUMIDO SUMIDO SUMIDO

FUGA DE FLUIDOS	100,00%
------------------------	---------

PINTURA	84,00%
36 IMPUREZAS 38 PIEL DE NARANJA	DE 1 A 4 PIEZAS DE 1 A 4 PIEZAS

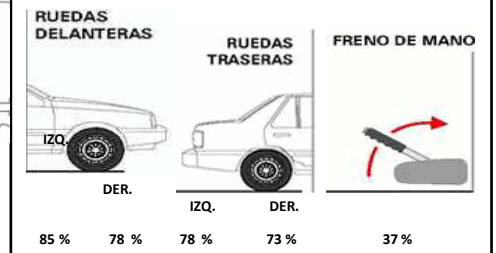
EFICACIA DE FRENADO

VIDA UTIL DE LAS LLANTAS
DEL. IZQ. 30% DEL. DER. 30% TRA. IZQ. 30% TRA. DER. 30%

EFICACIA DE LA SUSPENSIÓN
DELANTERA 75% TRASERA 72% 71% 76%

ALINEACIÓN
1.10 -0.90
Desviación del Vehículo en metros por kilómetro
ALINEAR EJE DELANTERO , ALINEAR EJE TRASERO
