Asunto: REVISIÓN VEHÍCULO

PLACA: FJK517
MARCA: MAZDA
MODELO: 2.019
MOTOR: PE40622373
CHASIS: null
SERIE: 3MZBN4278KM211904

N° INSPECCION	4894977	TURNO	1
FECHA	6-Ene-2026		
CENTRO INSPECCION	CDA LOS DUJOS PITALITO		
SOLICITADO POR	DILAN CAMILO OME ORTIZ		
SERVICIO SOLICITADO	COMBO PLATA LIVIANO		
VALOR MERCADO	\$ 77.600.000	COD. FASECOLDA	05401143
VALOR AUTOMÁS	\$ 74.100.000	VALOR FASECOLDA	\$ 77.600.000
VALOR ACCESORIOS	\$ 490.001		
RESULTADO	ASEGURABLE NO

Revisión Visual

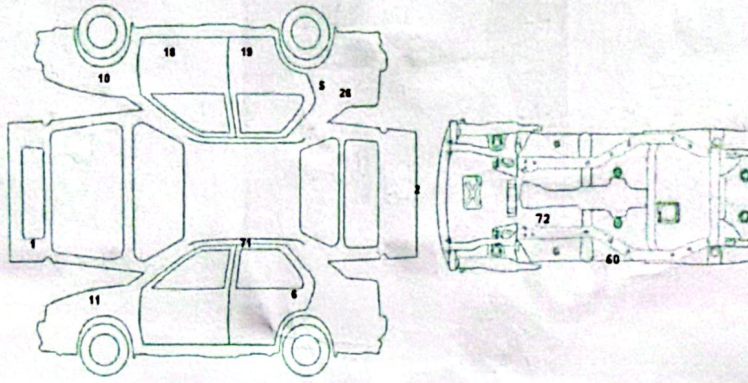
NOVEDADES DE RECHAZO :; RECHAZO POR ESTUDIO TECNICO NOVEDADES DE INSPECCION :; ,ORGANIMO REGISTRADO EN PLACA FISICA Y LICENCIA DE TRANSITO NO COINCIDE CON REGISTRADO EN EL RUNT - LICENCIA DE TRANSITO PRESENTADA NO COINCIDE CON LA REGISTRADA ANTE EL RUNT - VEHICULO PRESENTA REPINTURA EN PIEZAS MARCADAS CON ARREGLOS, SUMIDOS Y GOLPES PIEDRA EN CONTORNO, PIEZAS INTERVENIDAS CON EXCESO DE MATERIAL DE APORTE, CUNA CON RAYONES, SE SUGUIERE MAMTENIMIENTOS PREVENTIVOS Y CORRECTIVOS INDICADOS POR FABRICANTE SEGUN KILOMETRAJE. SUSTITUCION DE BOMPER DELANTERO, PERSIANA CON RECRUBIENTO DE VINILO, RESIDUOS DE OXIDO DE BATERIA EN ALGIAMIENTO Y CAJA DE VELOCIDADES.; ; SISTEMAS DE SEGURIDAD ORIGINALES HASTA LA FECHA DE INSPECCION

<p>ESTRUCTURA - CHASIS 92,80 %</p> <p>60 ESTRIBO DERECHO REPINTADO</p> <p>71 LANGUERO CAPOTA IZQUIERDO SUMIDO</p> <p>72 CUNA MOTOR RAYON</p>	<p>CARROCERIA - EXTERIOR 69,20%</p> <p>1 BOMPER DELANTERO MALA REPARACION</p> <p>2 BOMPER TRASERO MALA REPARACION</p> <p>3 COSTADO DERECHO MALA REPARACION</p> <p>4 COSTADO IZQUIERDO MALA REPARACION</p> <p>5 GUARDAFANGO DEL DERECHO BUENA REPARACION</p> <p>6 GUARDAFANGO IZQ. MAL REPINTADO</p> <p>7 PUERTA DELANTERA DER BUENA REPARACION</p> <p>8 PUERTA DELANTERA IZQ. MALA REPARACION</p> <p>9 PUERTA TRASERA DER. DEF. MEDIA</p> <p>10 PUERTA TRASERA IZQ. ROTURA FUERTE</p> <p>11 STOP DERECHO</p>	<p>VIDA UTIL DE LAS LLANTAS</p>

<p>FUGA DE FLUIDOS 100,00%</p> <p>PINTURA 82,00%</p> <p>16 IMPUREZAS DE 1 A 4 PIEZAS</p> <p>18 PIEL DE NARANJA DE 1 A 4 PIEZAS</p> <p>161 REPINTADO PARCIAL DE 1 A 4 PIEZAS</p>	DEL. IZQ.	DEL. DER.	TRA. IZQ.	TRA. DER.					60%	60%	80%	60%
DEL. IZQ.	DEL. DER.	TRA. IZQ.	TRA. DER.											
60%	60%	80%	60%

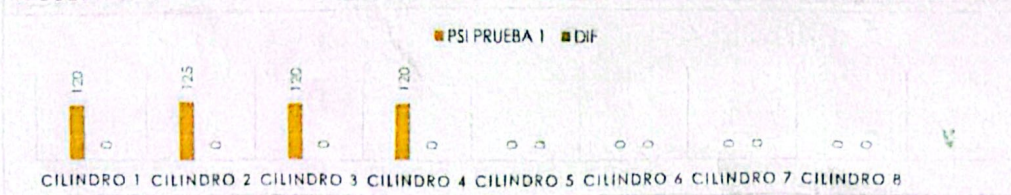
PRUEBA COMPRESION DE MOTOR

ESTADO	CILINDRO	PSI PRUEBA 1	DIF	PSI PRUEBA 2	ESTADO2
	CILINDRO 1	120	0	120	0%
	CILINDRO 2	125	0	125	0%
	CILINDRO 3	120	0	120	0%
	CILINDRO 4	120	0	120	0%
	CILINDRO 5	0	0	0	0%
	CILINDRO 6	0	0	0	0%
	CILINDRO 7	0	0	0	0%
	CILINDRO 8	0	0	0	0%

ESTADO MOTOR **4%**

Resultado Motor **DENTRO** de compresion normal para motor usado. Debido que no supera el minimo valor establecido por fabricante, diferencia porcentual **4%**
Parametro de fabrica para motor . min 105 psi - 130 psi. dif no mayor 12%

De acuerdo con la prueba de compresión realizada al motor, los valores obtenidos se encuentran dentro de los parámetros de operación establecidos por el fabricante. El motor presenta compresión adecuada y equilibrada, en los valores establecidos, se sugiere mantenimientos a sistema de encendido y empaque tapa valvulas.
