No. DE SERVICIO **P008207057611**

| TIPO | JETTA (7) (FL) TSI HIGHLINE TP 1400CC T CT | SERVICIO | PARTICULAR |

| CENTRO INSPECCION | AUTOMAS CALLE 134 | | |
| SERVICIO SOLICITADO | COMBO PLATA LIVIANO | | |

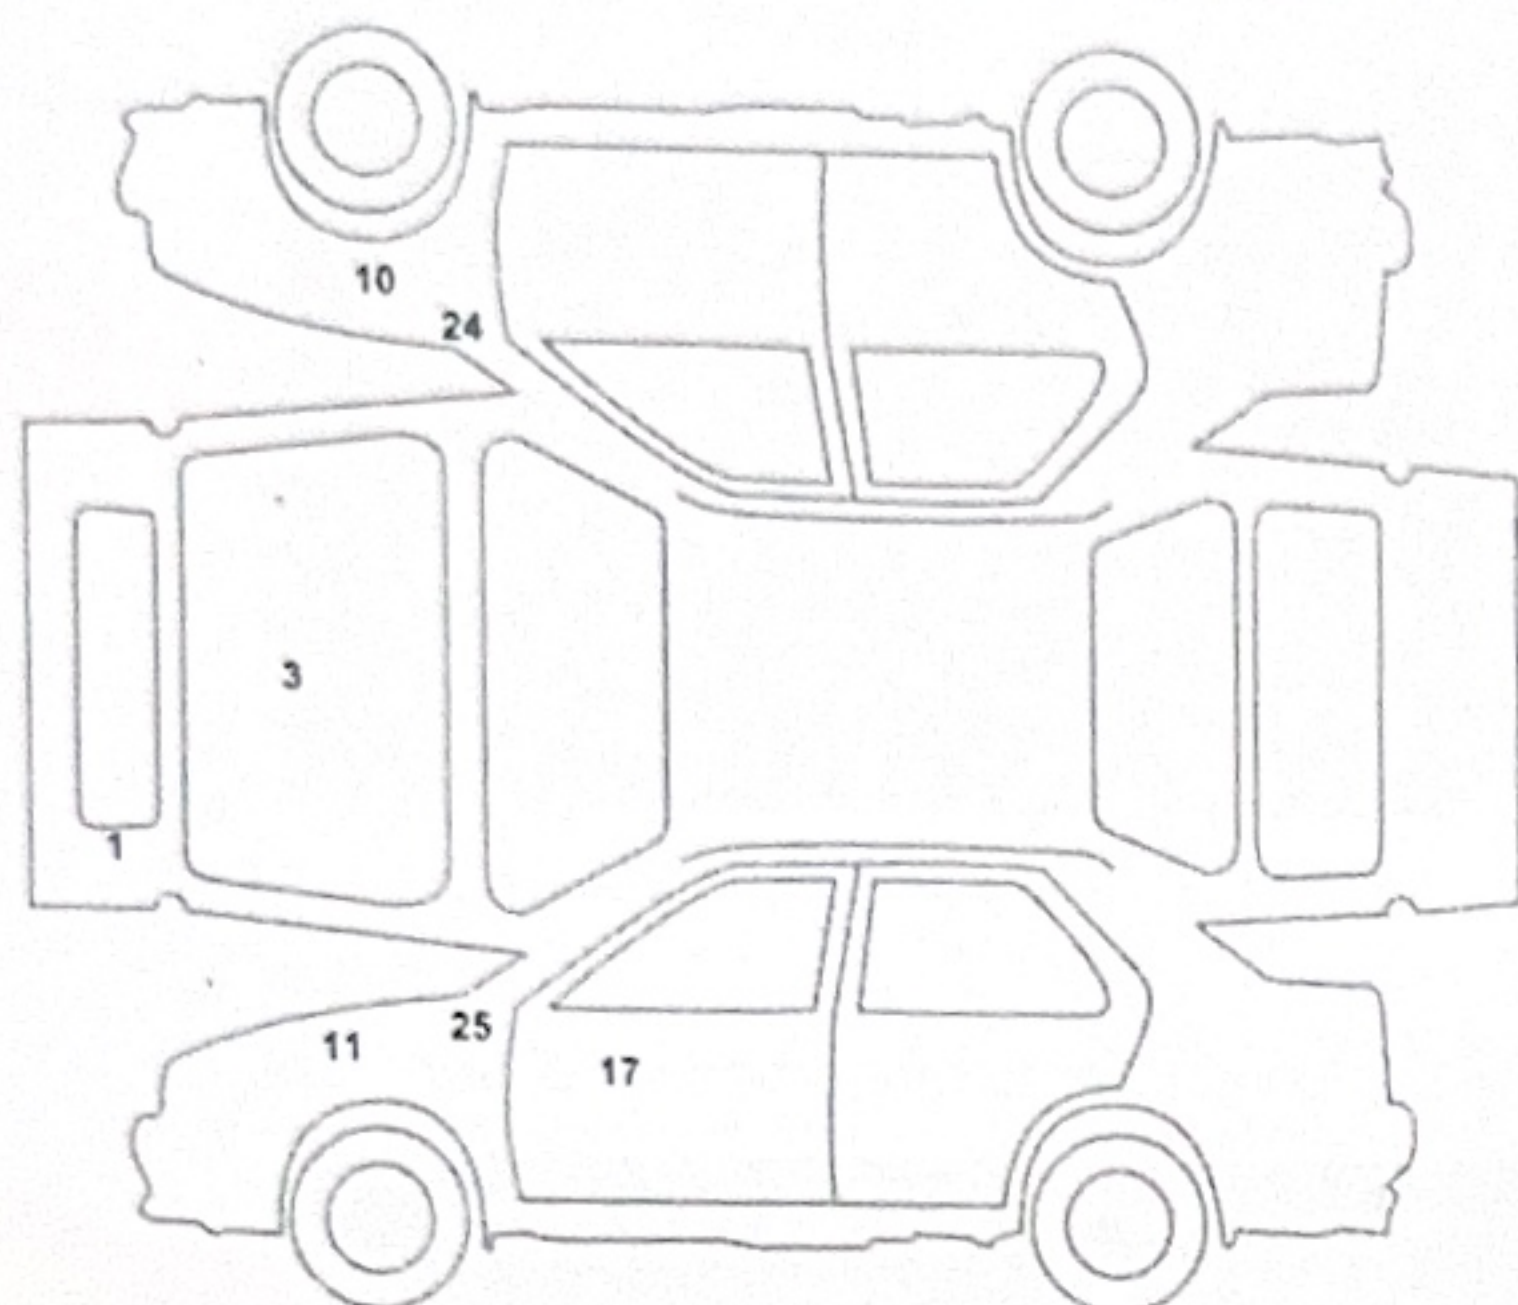
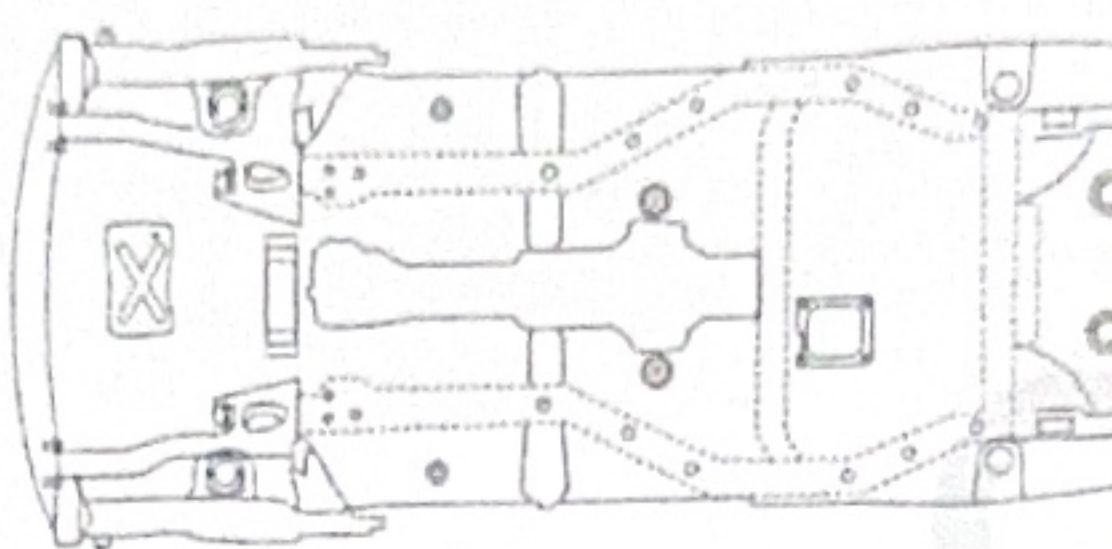
## Revisión Visual

| 1 BOMPER DELANTERO | MALA REPARACION |
| 3 CAPOT | MAL REPINTADO |
| 10 G/FANGO DEL DERECHO | MAL REPINTADO |
| 11 GUARDAFANGO IZQ. | MALA REPARACION |
| 17 PUERTA DEL IZQ. | MALA REPARACION |
| 24 RETROVISOR DER. | RAYON |
| 25 RETROVISOR IZQ. | RAYON |

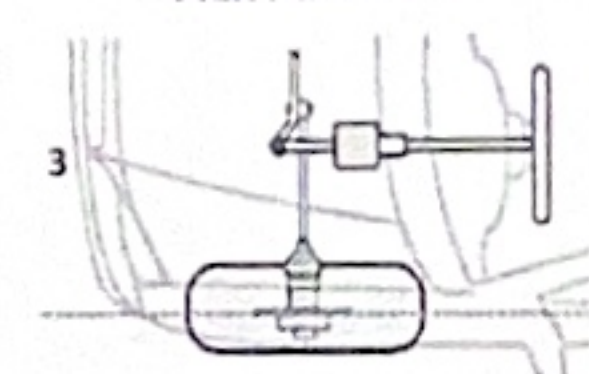
### ALINEACION

Desviación del Vehículo en metros por kilometro

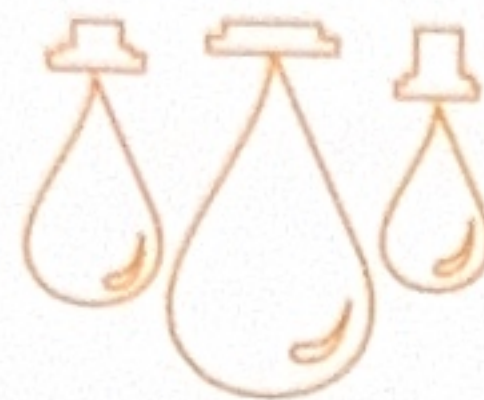
### Fugas de Fluidos

- ACEITE COMPRESOR A/A NO
- AMORTIGUADORES NO
- BOMBA EMBRAGUE NO
- TRANSMISION/DIFERENCIAL NO

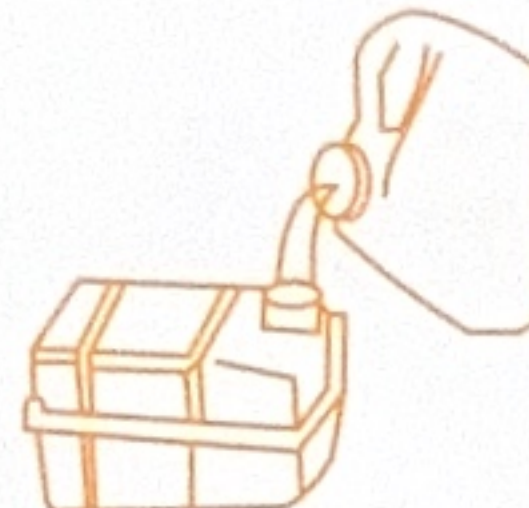
### Niveles de Fluidos

- ACEITE MOTOR NORMAL
- DIRECCION HIDRAULICA NORMAL
- EMBRAGUE HIDRAULICO NO APLICA
- LAVAPARABRISAS NORMAL
- LIQUIDO DE FRENOS NORMAL
- REFRIGERANTE NORMAL

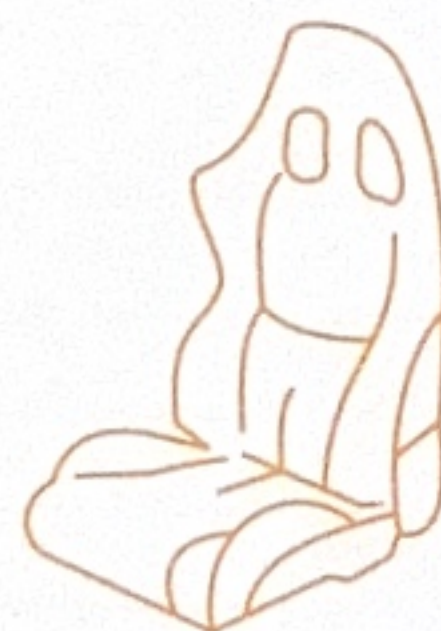
### Tapicería

- ALFOMBRA PISO BUENO
- BANDEJA PORTAOBJETOS BUENO
- CARTERAS PUERTAS BUENO
- CINTURON DE SEGURIDAD BUENO
- CONSOLA CENTRAL BUENO
- FUNCION ASIENTOS DELANTEROS BUENO
- GUANTERA BUENO
- MILLARE BUENO
- PARASOLES BUENO
- TAPICERIA ASIENTOS BUENO
- TAPICERIA TECHO BUENO

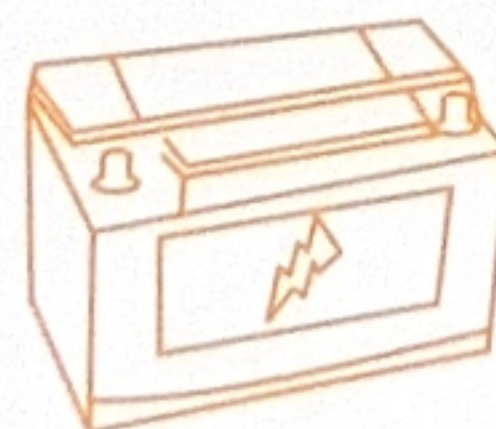
### Accesorios Motor

- AMORTIGUADORES CAPOT/BAUL NO APLICA
- CONVERSION GAS-GASOLINA NO APLICA
- CORREA ACCESORIOS BUENO
- RADIADOR BUENO

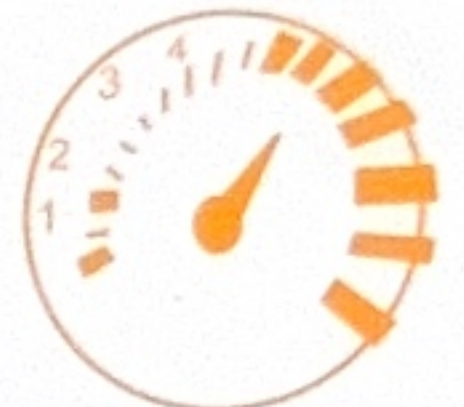
### Equipo Eléctrico

- AIRE ACONDICIONADO BUENO
- BLOQUEO CENTRAL BUENO
- CALEFACCION BUENO
- ELEVAVIDRIOS ELECTRICOS BUENO
- ESPEJOS ELECTRICOS BUENO
- INDICADOR TEMPERATURA BUENO
- LIMPIABRISAS DELANTERO BUENO
- LIMPIABRISAS TRASERO NO APLICA
- PITO BUENO
- RADIO BUENO
- RELOJ BUENO
- TACOMETRO BUENO

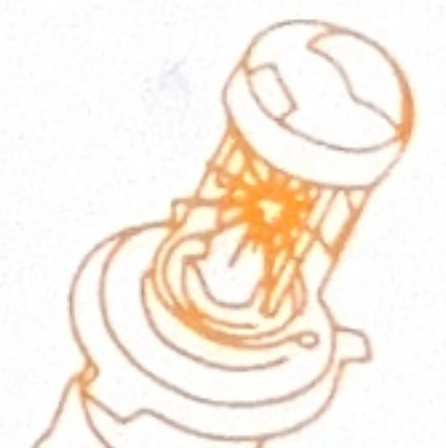
### Luces

- ALTAS BUENO
- ANTINEBLA BUENO
- BAJAS BUENO
- COCUYOS BUENO
- DIRECCIONALES BUENO
- ESTACIONAMIENTO BUENO
- EXPLORADORAS BUENO
- FRENO BUENO
- LUZ TECHO BUENO
- PLACA BUENO
- REVERSO BUENO

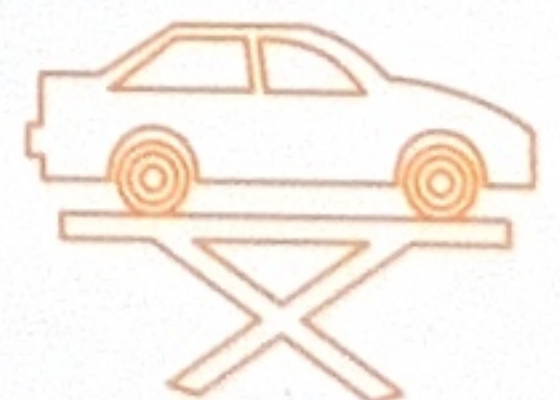
### Partes Bajas

- BUJES ESTABILIZADORA BUENO
- BUJES TIJERAS BUENO
- CATALIZADOR BUENO
- CRUCETAS NO APLICA
- CUNA MOTOR BUENO
- GUARDAPOLVOS BRAZO AXIAL BUENO
- GUARDAPOLVOS EJES BUENO
- PROTECTORES INF. REGULAR
- SILENCIADOR BUENO
- TIJERAS BUENO
- TUBO EXHOSTO BUENO
