N° INSPECCION **4143588** TURNO **4**

CLASE	CAMIONETA PASAJ.	COMBUSTIBLE	DIESEL
MARCA	TOYOTA	TIPO PINTURA	METALIZADA
TIPO	FORTUNER (2) 2.4L SRV TP 2400CC TD 7	SERVICIO	PARTICULAR
CARROCERIA	WAGON	KILOMETRAJE	32169
MODELO	2022	COLOR	PLATA METALICO
NACIONALIDAD	ARGENTINA	N° CHASIS	8AJCB3G50N2434087
TIPO CAJA	TRIPTRONICA	N° SERIAL	8AJCB3G50N2434087
CILINDRAJE	2393	N° MOTOR	2GD-C954403
ASEGURADORA	PERSONAL PERSONAL	SUCURSAL	PERSONAL
INTERMEDIARIO	PERSONAL PERSONAL	CLAVE	1
CLIENTE	JORGE MASTINEZ	IDENTIFICACIÓN	14623995

FECHA	19-Feb-2024		
CENTRO INSPECCION	VASQUEZ COBO		
SOLICITADO POR	PERSONAL		
SERVICIO SOLICITADO	Peritaje Liviano + LTA + CMD + CIR + Diagnostico Scanner		
VALOR MERCADO	COD. FASECOLDA	09006183	
VALOR AUTOMÁS	\$ 215.300.000	VALOR FASECOLDA	\$ 215.300.000
VALOR ACCESORIOS	\$ 0		
RESULTADO	ASEGURABLE SI

Revisión Visual

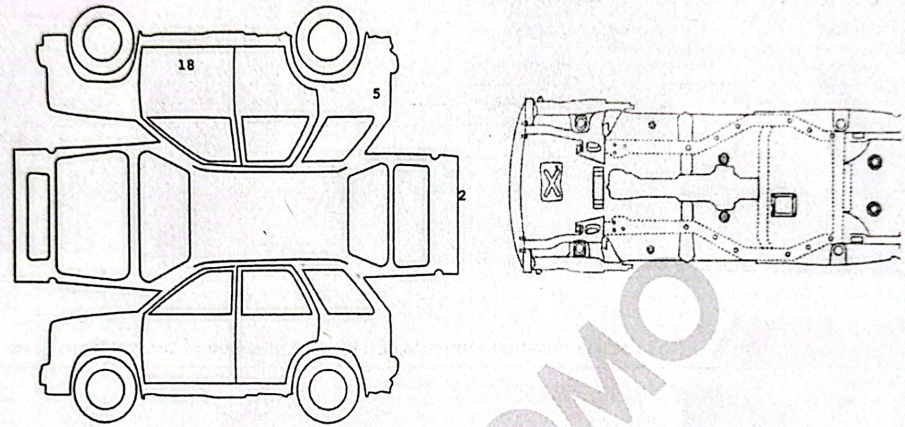
ESTRUCTURA - CHASIS 100,00 %

CARROCERIA - EXTERIOR 98,70%

2 BOMPER TRASERO	RAYON
5 COSTADO DERECHO	BUENA REPARACION
18 PUERTA DELANTERA DER	SUMIDO

PINTURA 90,00%

36 IMPUREZAS DE 1 A 4 PIEZAS

VEHICULO PRESENTA SUMIDOS Y RAYONES EN CARROCERIA.

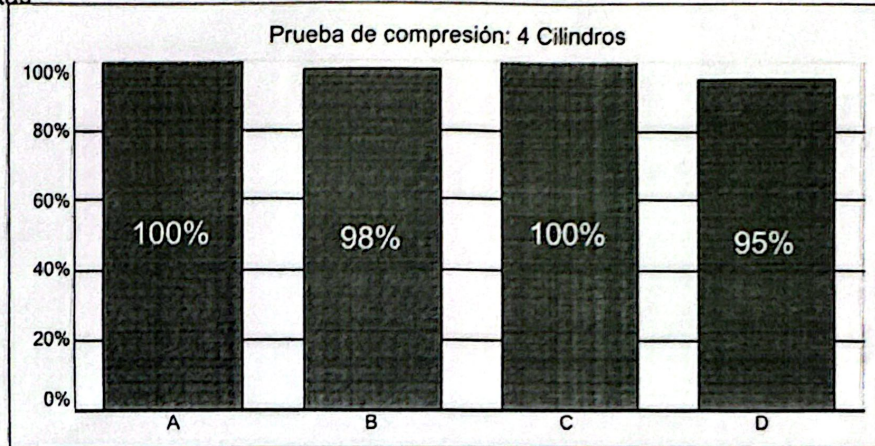
Notas

EL RESULTADO DE LA PRUEBA DE COMPRESION RELATIVA REALIZADA AL MOTOR, INDICA UNA DIFERENCIA DE 5%, ENTRE LOS CILINDROS. TENIENDO EN CUENTA QUE LA MAXIMA DIFERENCIA ENTRE LA MEDICION NO DEBE SUPERAR EL 15%.

SE RECOMIENDA SEGUIR LAS INDICACIONES DE MANTENIMIENTO PREVENTIVO QUE SE DETALLAN EN EL MANUAL DE FABRICANTE SEGUN EL KILOMETRAJE RECORRIDO.

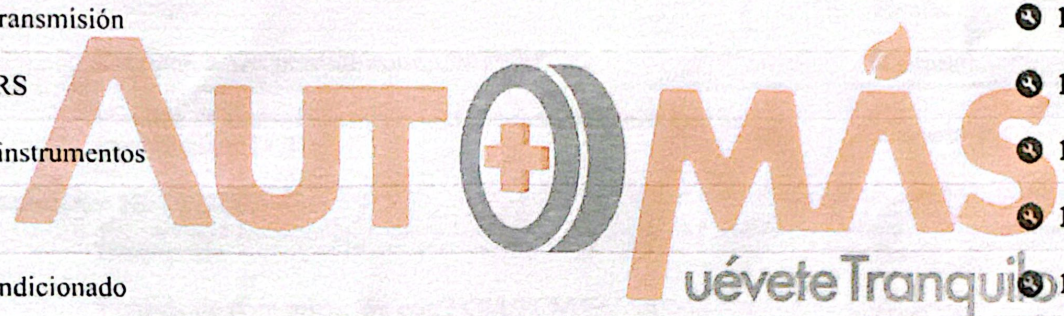
Sistema/s escaneado/s(12)

Sistema	Estado/DTC
Motor y transmisión	1
Airbag SRS	1 ^R
Panel de instrumentos	1
Freno	1
Aire Acondicionado	1
Sonar de espacio libre	2
Nivelado automático HL	1
Sistema de navegación	3
Gateway central	0
PPS	0
Tracción a las cuatro ruedas	0
Crucero de radar 1	0

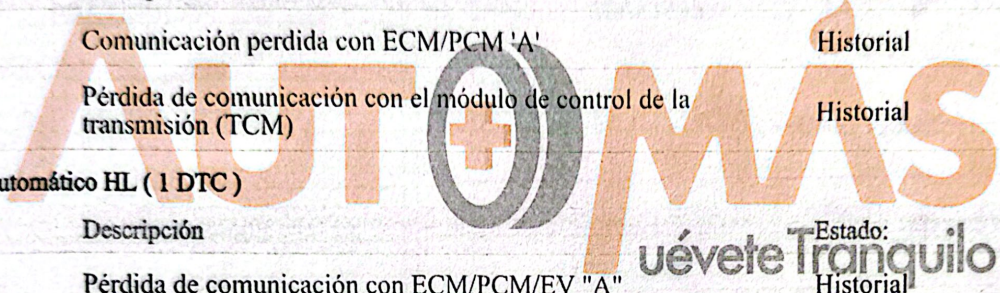
B1821	Circuito abierto en el detonador lateral derecho	Historial
Panel de instrumentos (1 DTC)		
DTC	Descripción	Estado:
B150A	Comunicación perdida con HMI-LAN	Historial
Freno (1 DTC)		
DTC	Descripción	Estado:
C14FE14	Tensión del suministro del sensor del ángulo de dirección cortocircuito a masa o circuito abierto	Confirmed
Aire Acondicionado (1 DTC)		
DTC	Descripción	Estado:
U0100	Pérdida de comunicación con el ECM/PCM/EV	Historial
Sonar de espacio libre (2 DTC)		
DTC	Descripción	Estado:
U0100	Comunicación perdida con ECM/PCM 'A'	Historial
U0101	Pérdida de comunicación con el módulo de control de la transmisión (TCM)	Historial
Nivelado automático HL (1 DTC)		
DTC	Descripción	Estado:
U0100	Pérdida de comunicación con ECM/PCM/EV "A"	Historial
Sistema de navegación (3 DTC)		
DTC	Descripción	Estado:
C1622	Cámara trasera desconectada	Historial
U0100	Motor/EV Comunicación de la ECU	Historial
B1324	Comunicación perdida con medidor	Historial
