No. DE SERVICIO **P034560003490**

| TIPO | HILUX (B) (2 PL) 2.8L/3000 CC 10 VAL | SERVICIO | PARTICULAR |

| SERVICIO SOLICITADO | PERITAJE DIAMANTE LIVIANO | | |

**NPL774**

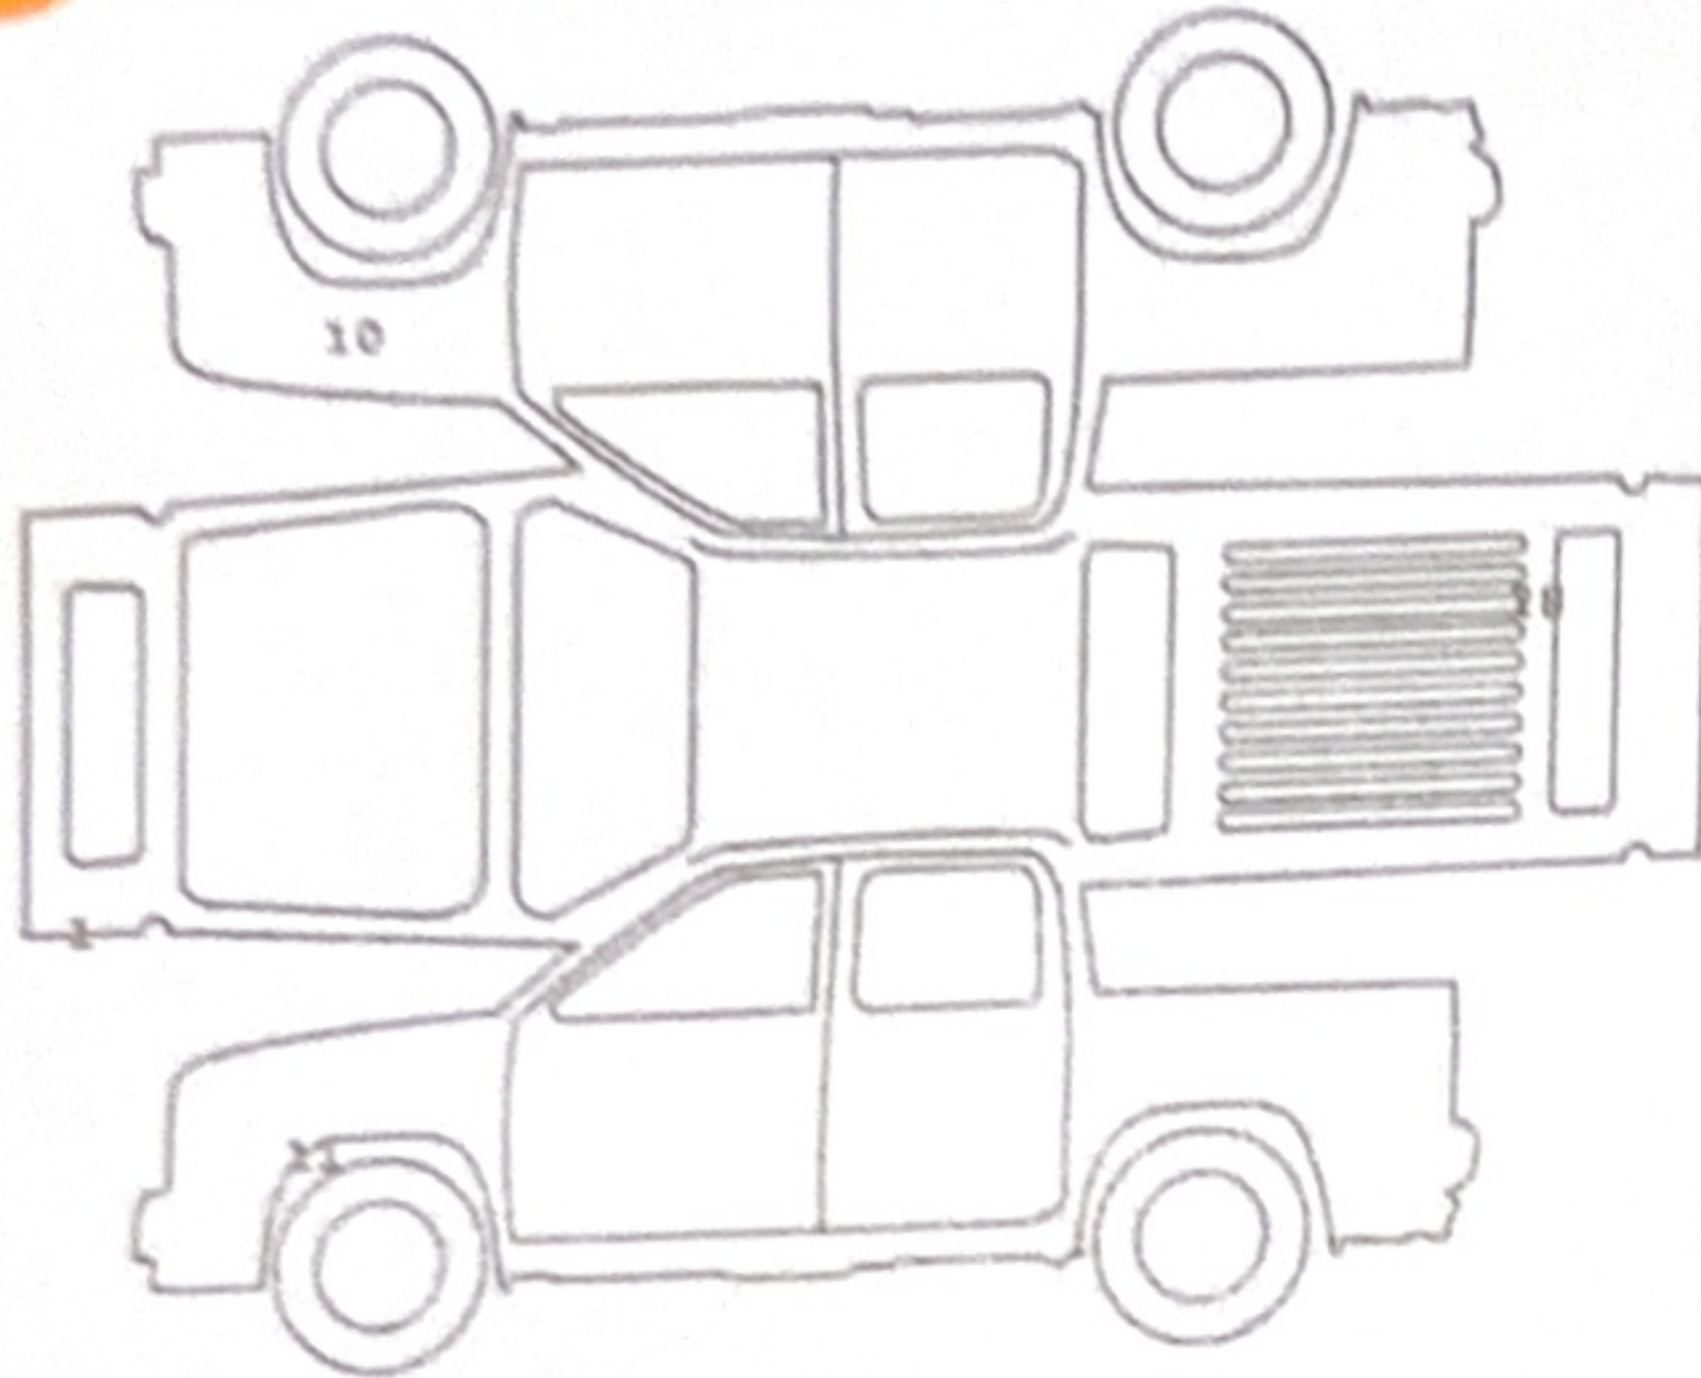
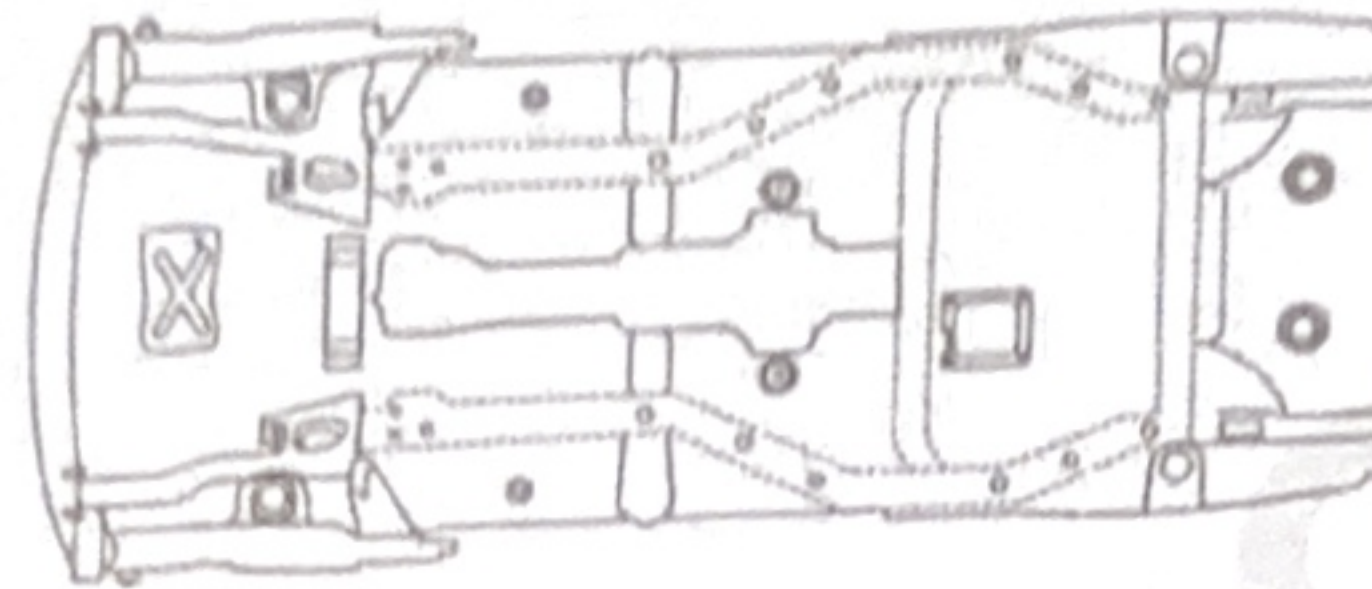
**Revisión Visual**

- 1 BOMPER DELANTERO
- 10 G/FANGO DEL DERECHO
- 11 GUARDAFANGO IZQ.
- 28 TAPA BAUL/COMPUERTA

REGULAR  
REPINTADO  
RAYON  
SUMIDO

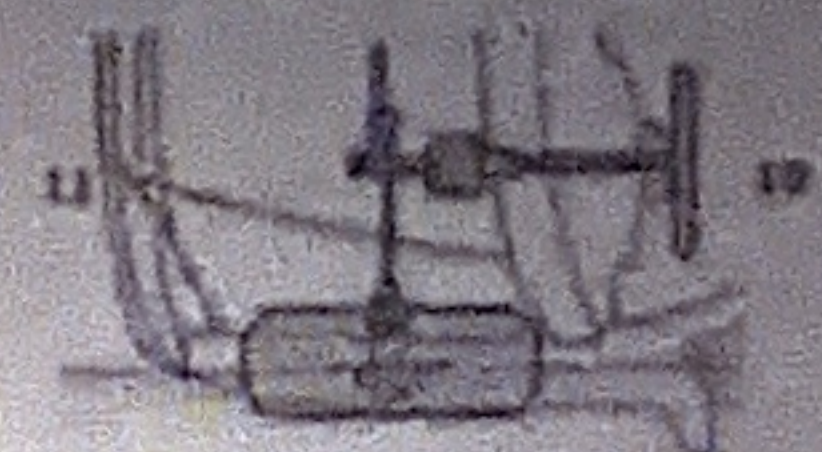
**ALINEACIÓN**

Desviación del Vehículo en metros por kilómetro

ALINEAR EJE DELANTERO

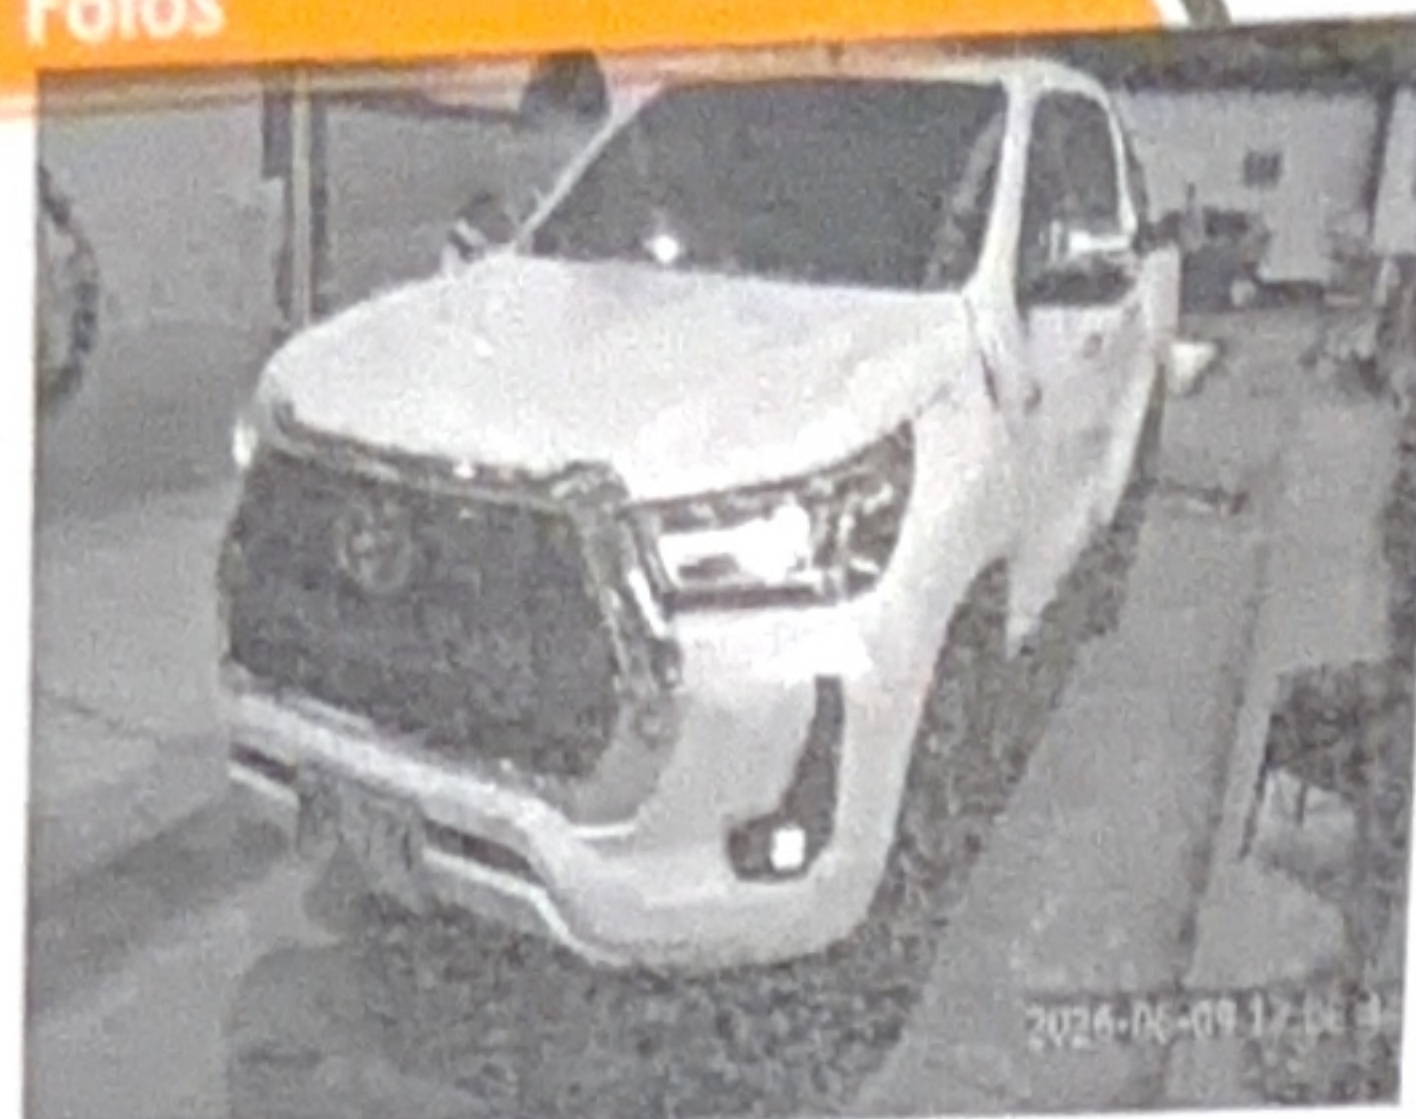
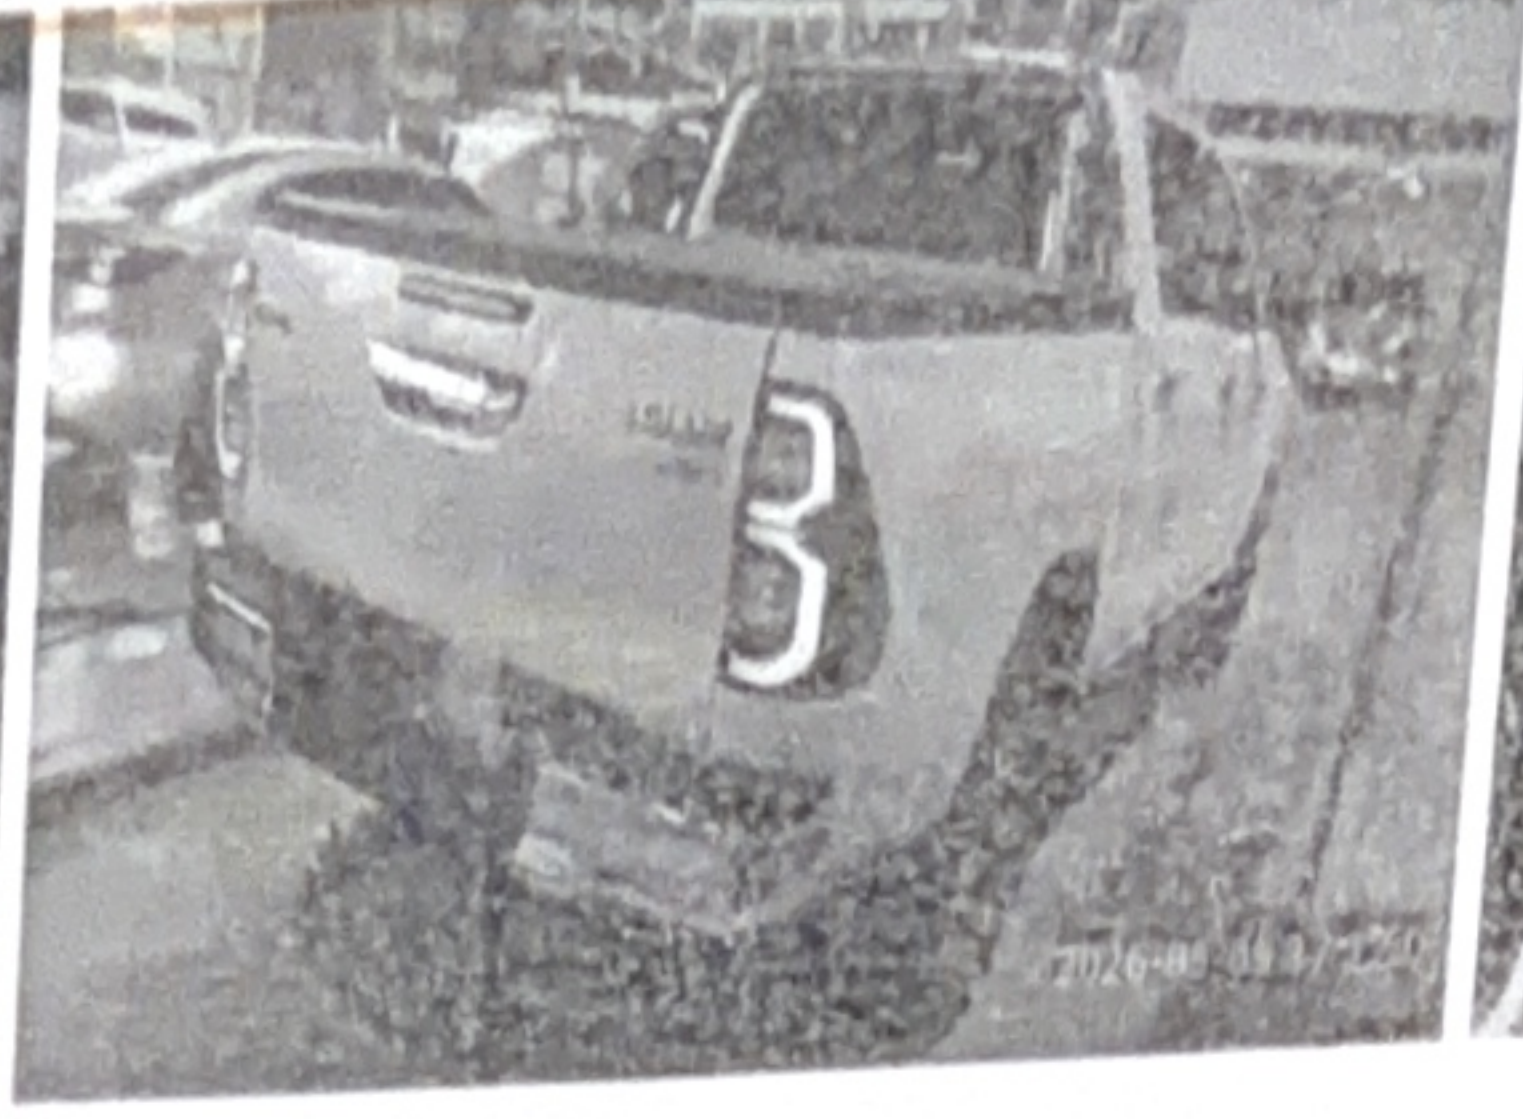
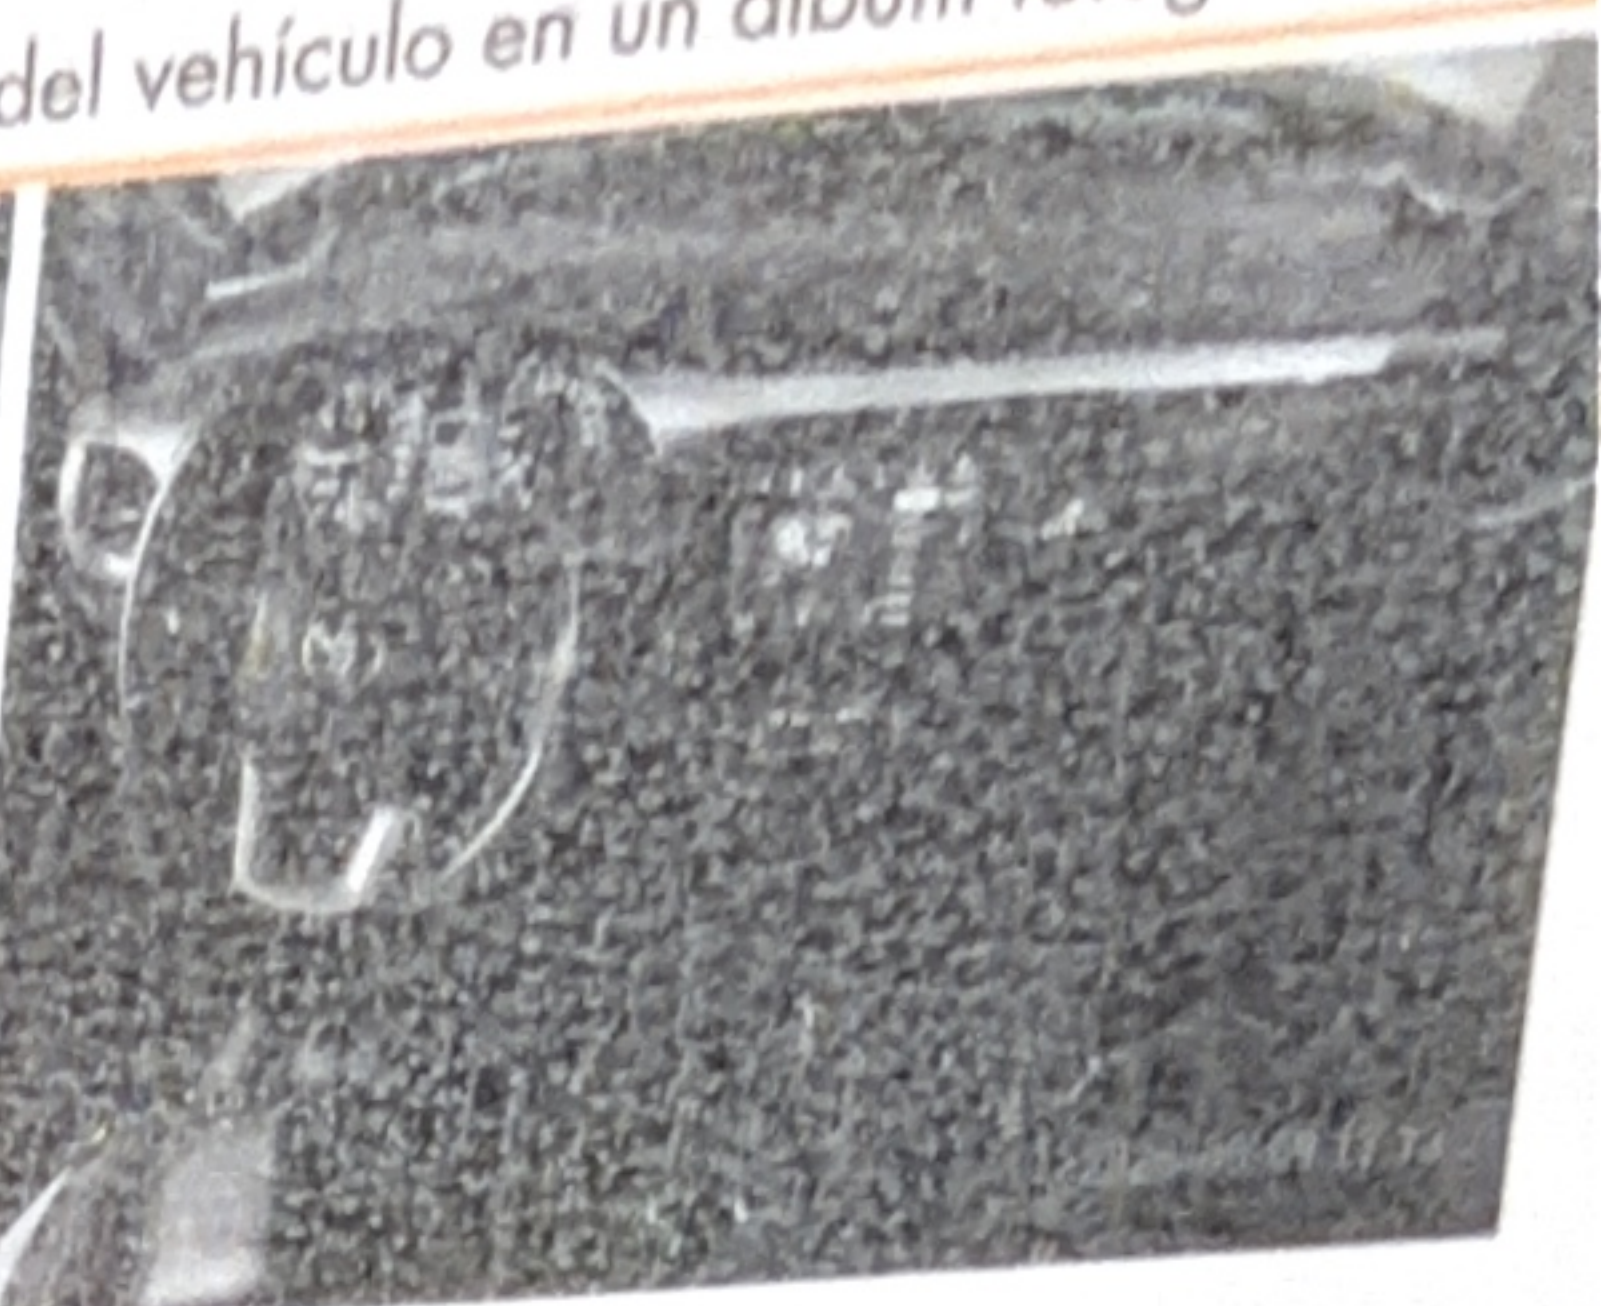
## Fotos

NOVEDADES DE INSPECCION : LICENCIA DE TRANSITO NO COINCIDE CON LA ULTIMA REGISTRADA ANTE EL RUNT, ESTUDIO TÉCNICO BASADO EN INFORMACIÓN DE PÁGINA PÚBLICA; SISTEMAS DE SEGURIDAD ORIGINALES HASTA LA FECHA DE INSPECCION; SUMIDOS Y RAYONES EN CARROCERIA Y PARTES BAJAS, PESTAÑA CUNA DE MOTOR SUMIDA, PICADO LEVE EN PANORAMICO DELANTERO, RINES RAYADOS.

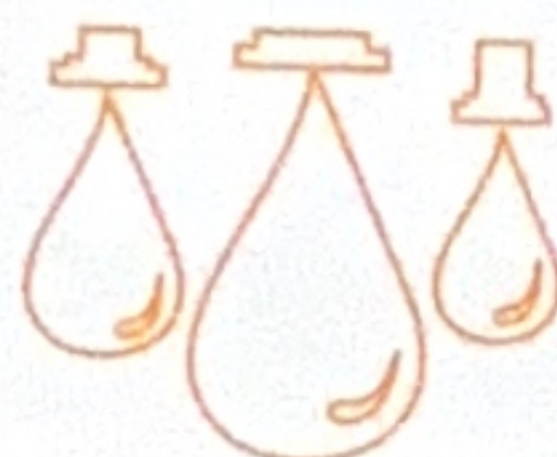
Fugas de Fluidos

- ACEITE COMPRESOR A/A NO
- AMORTIGUADORES NO
- BOMBA EMBRAGUE NO
- TRANSMISION/DIFERENCIAL NO

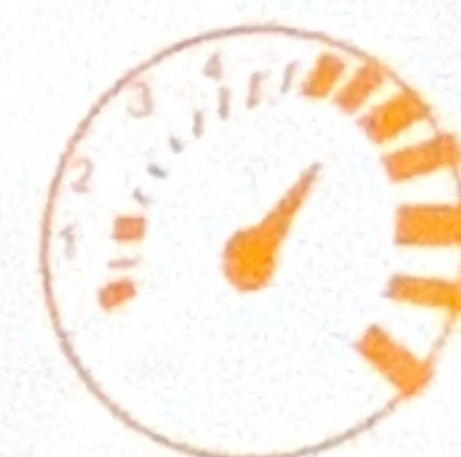
Equipo Eléctrico

- AIRE ACONDICIONADO BUENO
- BLOQUEO CENTRAL BUENO
- CALEFACCION BUENO
- ELEVAVIDRIOS ELECTRICOS BUENO
- ESPEJOS ELECTRICOS BUENO
- INDICADOR TEMPERATURA BUENO
- LIMPIABRISAS DELANTERO BUENO
- LIMPIABRISAS TRASERO BUENO
- PITO BUENO
- RADIO BUENO
- RELOJ BUENO
- TACOMETRO BUENO

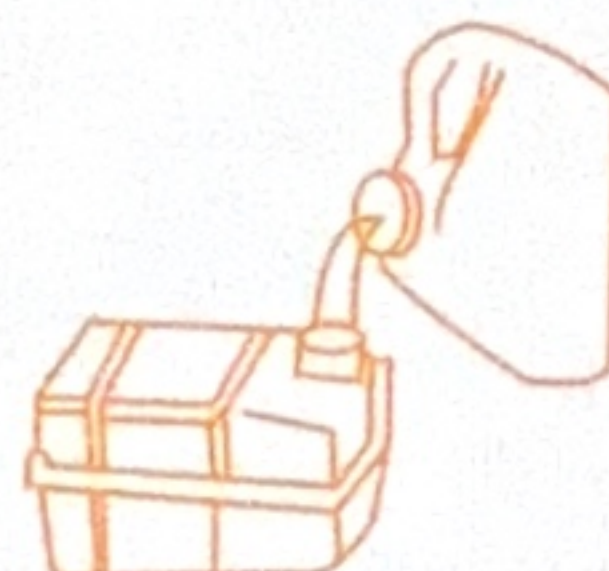
Niveles de Fluidos

- ACEITE MOTOR NORMAL
- DIRECCION HIDRAULICA NORMAL
- EMBRAGUE HIDRAULICO NO APLICA
- LAVAPARABRISAS NORMAL
- LIQUIDO DE FRENOS NORMAL
- REFRIGERANTE NORMAL

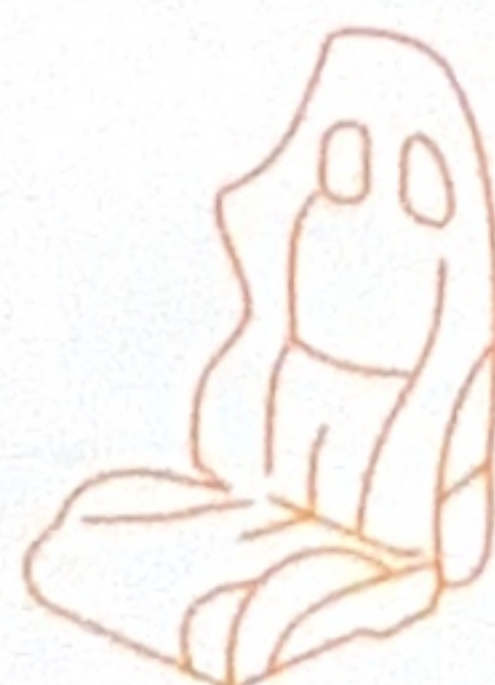
Tapicería

- ALFOMBRA PISO BUENO
- BANDEJA PORTAOBJETOS BUENO
- CARTERAS PUERTAS BUENO
- CINTURON DE SEGURIDAD BUENO
- CONSOLA CENTRAL BUENO
- FUNCION ASIENTOS DELANTEROS BUENO
- GUANTERA BUENO
- MILLARE BUENO
- PARASOLES BUENO
- TAPICERIA ASIENTOS BUENO
- TAPICERIA TECHO BUENO

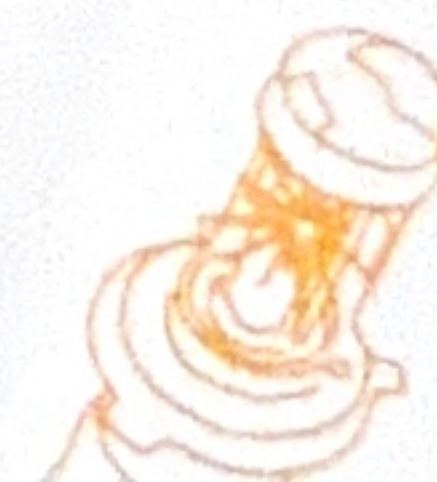
Luces

- ALTAS BUENO
- ANTINIEBLA BUENO
- BAJAS BUENO
- COCUYOS BUENO
- DIRECCIONALES BUENO
- ESTACIONAMIENTO BUENO
- EXPLORADORAS BUENO
- FRENO BUENO
- LUZ TECHO BUENO
- PLACA BUENO
- REVERSO BUENO

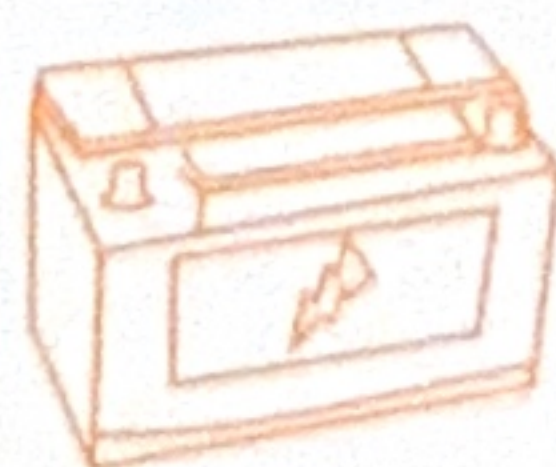
Accesorios Motor

- AMORTIGUADORES CAPOT/BAUL BUENO
- CONVERSION GAS-GASOLINA NO APLICA
- CORREA ACCESORIOS BUENO
- RADIADOR BUENO

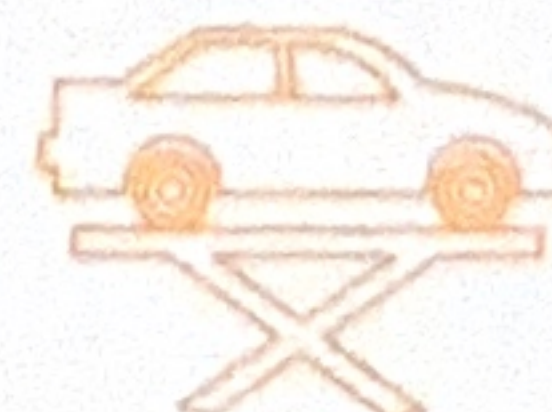
Partes Bajas

- BUJES ESTABILIZADORA BUENO
- BUJES TIJERAS BUENO
- CATALIZADOR BUENO
- CRUCETAS BUENO
- CUNA MOTOR BUENO
- GUARDAPOLVOS BRAZO AXIAL BUENO
- GUARDAPOLVOS EJES BUENO
- PROTECTORES INF. BUENO
- SILENCIADOR BUENO
- TIJERAS BUENO
- TUBO EXHOSTO BUENO

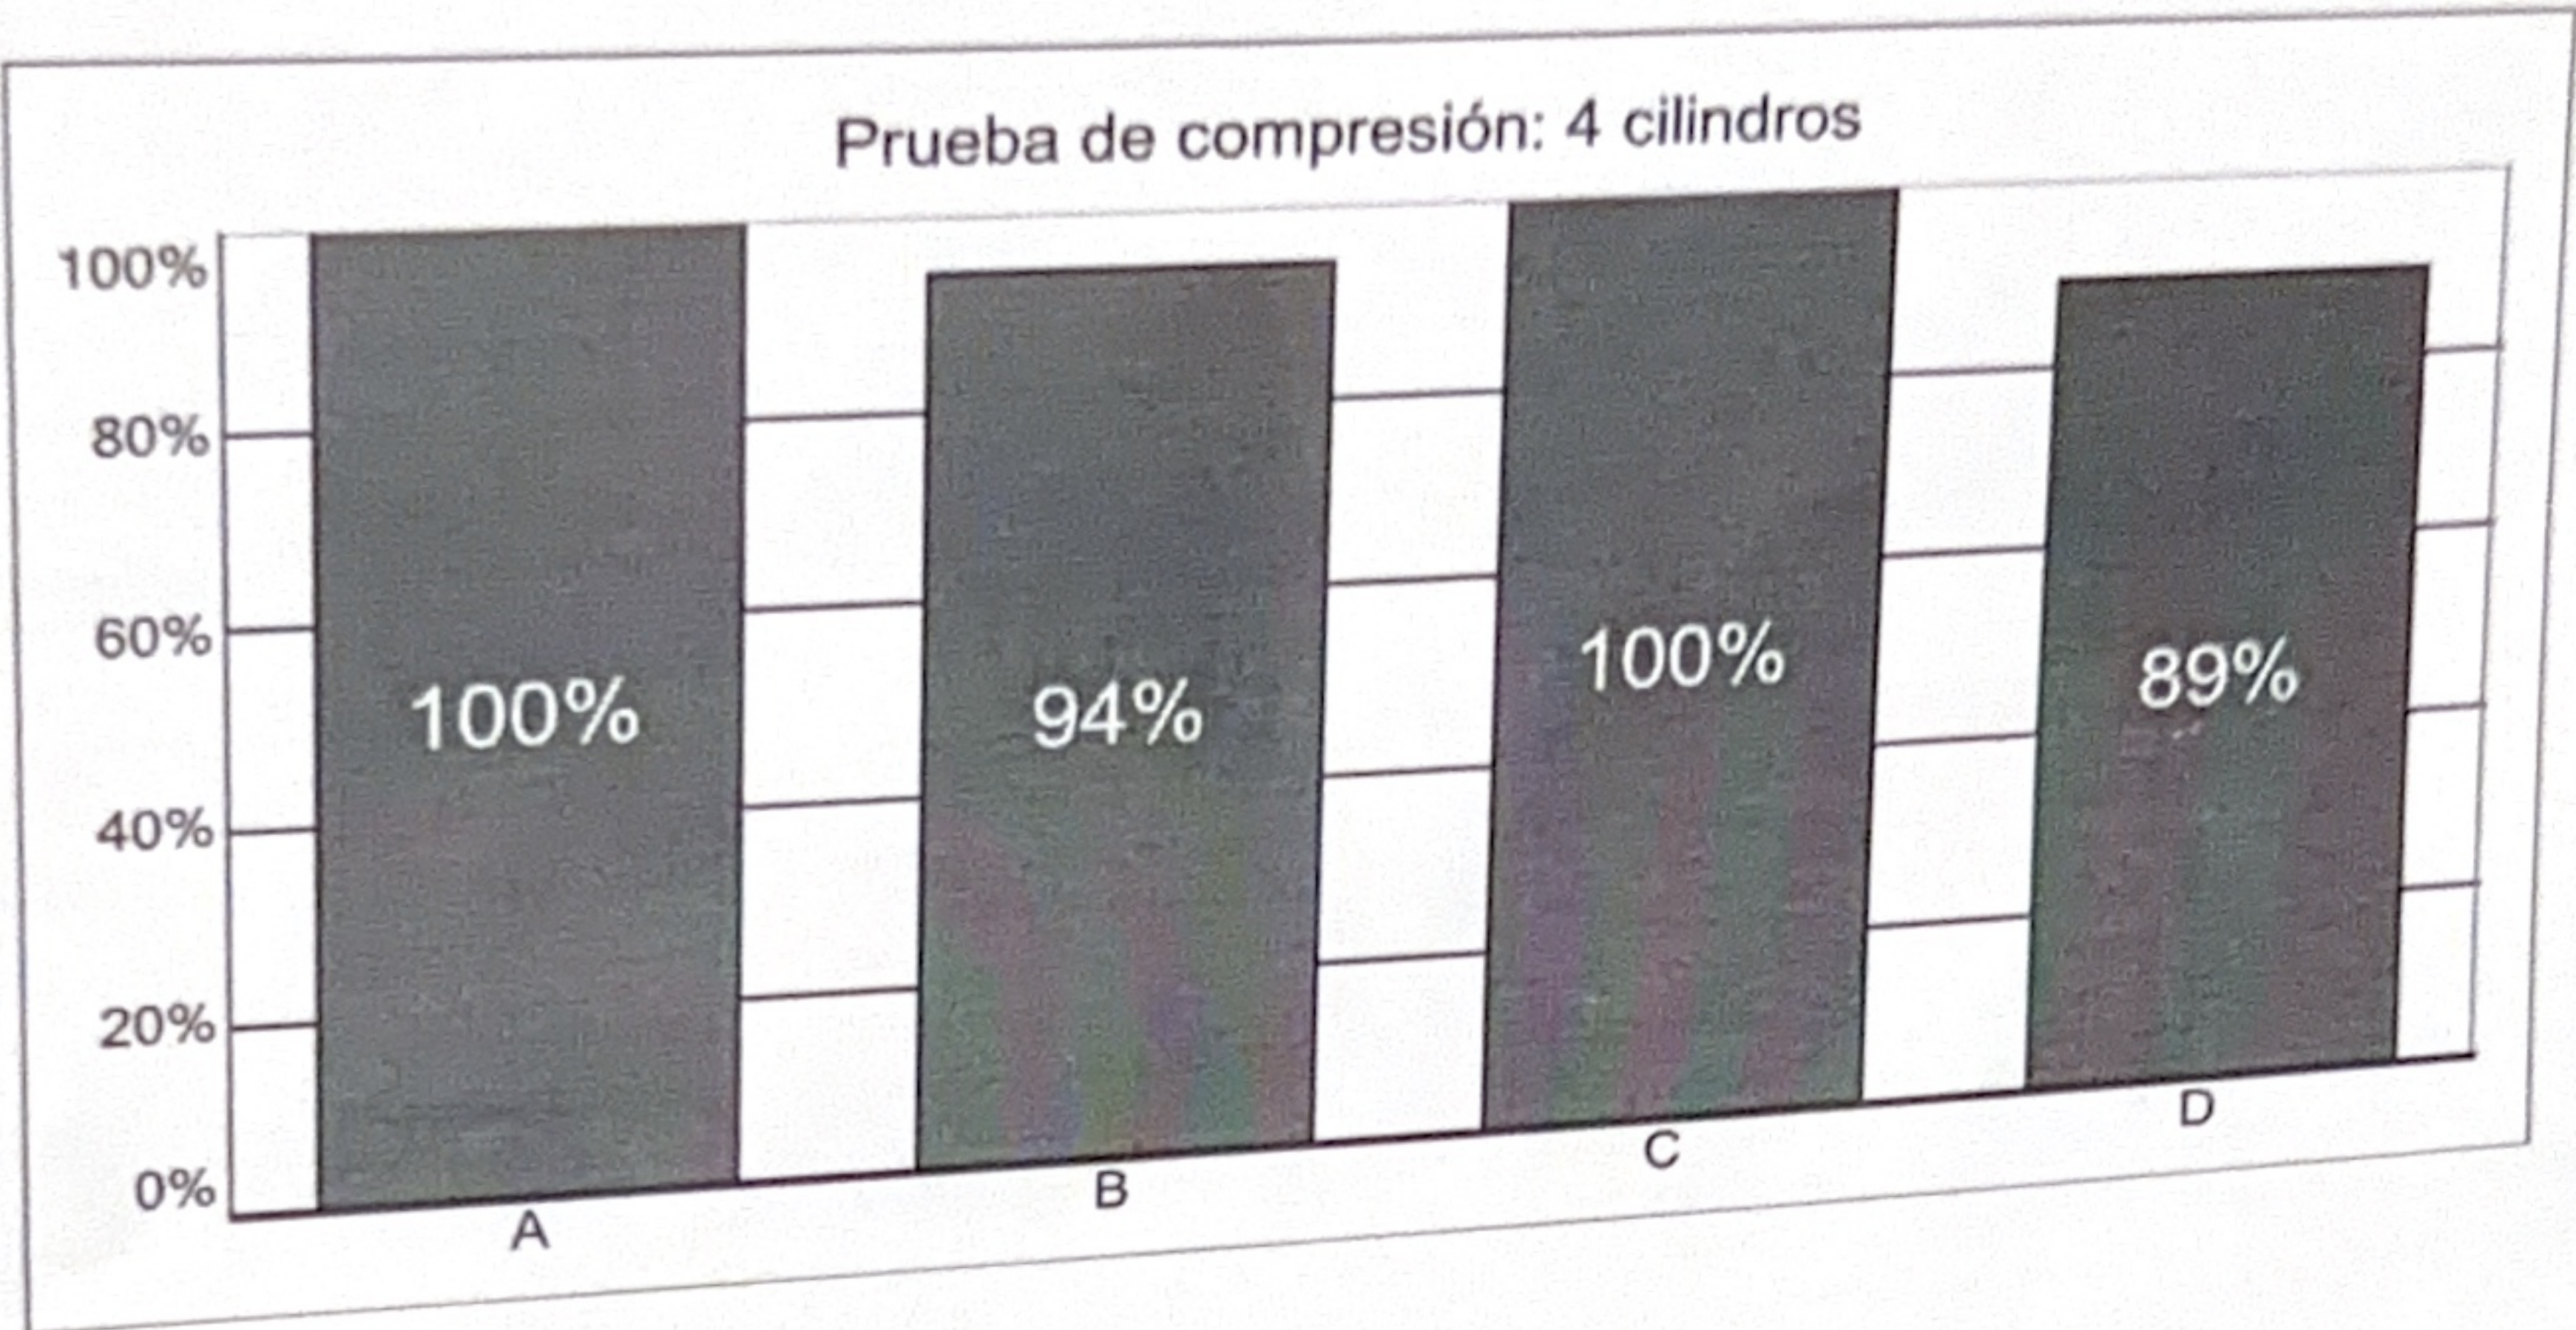
Prueba de compresión

Resultado: Aprobado

NPL774  
EL RESULTADO DE LA PRUEBA DE COMPRESION RELATIVA REALIZADA AL MOTOR, INDICA UNA DIFERENCIA DE %, ENTRE LOS CILINDROS. TENIENDO EN CUENTA QUE LA MAXIMA DIFERENCIA ENTRE LA MEDICION NO DEBE SUPERAR EL 15%.

SE RECOMIENDA SEGUIR LAS INDICACIONES DEL MANUAL DEL FABRICANTE DE ACUERDO AL KILOMETRAJE ACUMULADO.

SE RECOMIENDA SINCRONIZACION Y/O OTRAS RUTINAS DE MANTENIMIENTO SEGUN EL KILOMETRAJE RECORRIDO.
