**FWT307****Fecha**

PERITAJE BÁSICO

**Información del vehículo****Marca:** KIA**Línea:** PICANTO [3] VIBRANT - MT 1250CC 2AB  
ABS AA R13**Modelo:** 2019**Clase de vehículo:** AUTOMOVIL**Código fasecolda:** 04601251**Cilindraje:** 1248**Tipo de combustible:** GASOLINA**Accesorios:****Vencimiento RTM:** 2027-02-27**Vencimiento** 2026-11-15**Valor asegurado:** 41,500,000**RESULTADO DEL SERVICIO**

# Informe de peritaje básico

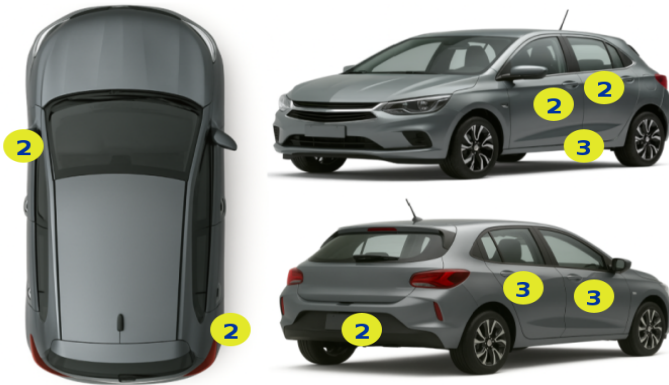
Lip inferior delantero en mal estado.

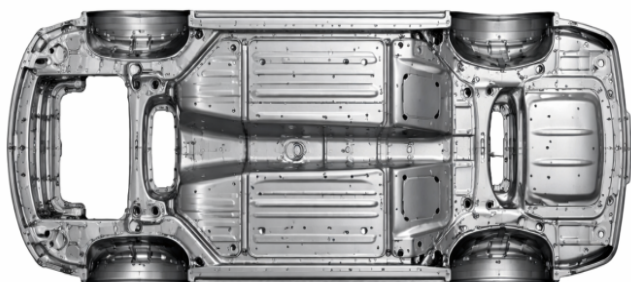
### Observaciones inferior

| Cuna motor: | GOLPE LEVE |
| Marco frontal: | GOLPE LEVE |

| Pisos carrocería: | GOLPE LEVE |
