No. DE SERVICIO **P008560004218**

| TIPO | FORTUNER (2) (FL) 2.7L SRV TP 2700CC 7AB | SERVICIO | PARTICULAR |

| N° INSPECCION | 4819787 | TURNO | 1 |

**KNN757**

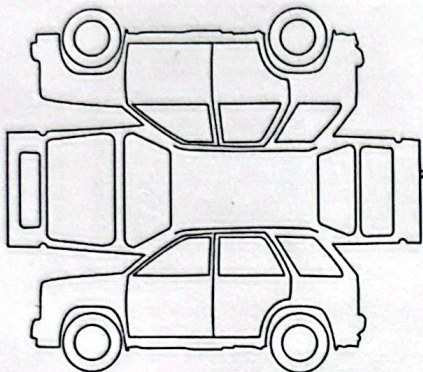
**Revisión Visual**

| <input checked="" type="radio"/> Bueno | <input type="radio"/> Aceptable | <input type="radio"/> Malo |
| <input checked="" type="radio"/> 71% - 100% | <input type="radio"/> 50% - 70% | <input type="radio"/> 0% - 49% |

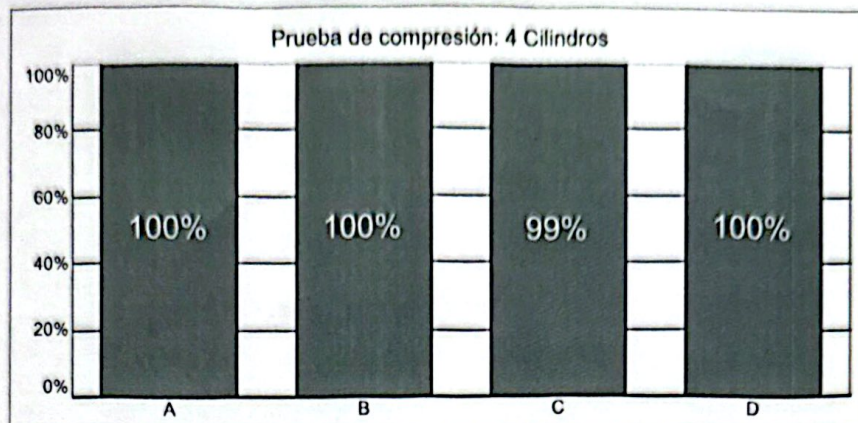
**Prueba de compresión**

KNN757: EL RESULTADO DE LA PRUEBA DE COMPRESIÓN RELATIVA REALIZADA AL MOTOR, INDICA UNA DIFERENCIA DE 1%, ENTRE LOS CILINDROS. TENIENDO EN CUENTA QUE LA MÁXIMA DIFERENCIA ENTRE LA MEDICIÓN NO DEBE SUPERAR EL 15%. SE RECOMIENDA SEGUIR LAS INDICACIONES DE MANTENIMIENTO PREVENTIVO QUE SE DETALLAN EN EL MANUAL DEL FABRICANTE SEGUN EL KILOMETRAJE RECORRIDO.

REQUIERE MANTENIMIENTO PREVENTIVO, YA QUE SE EVIDENCIA RUIDO INUSUAL EN LA VALVULA PCV.

ES NECESARIO APLICAR MANTENIMIENTOS PREVENTIVOS SOBRE LOS HALLAZGOS ENCONTRADOS, PARA EVITAR QUE EL PROBLEMA SE AGRAVE Y CAUSE DAÑOS MAYORES.

SE DEBE SEGUIR TAMBIÉN LAS INDICACIONES DEL MANUAL DEL FABRICANTE DE ACUERDO AL KILOMETRAJE ACUMULADO.
