CLASE	CAMPERO	COMBUSTIBLE	GASOLINA
MARCA	TOYOTA	TIPO PINTURA	PENDIENTE
TIPO	4RUNNER (5) SR5 AT 4000CC	SERVICIO	PARTICULAR
CARROCERIA	WAGON	KILOMETRAJE	200354
MODELO	2012	COLOR	PLATA METALICO
NACIONALIDAD	SIN IDENTIFICAR	N° CHASIS	JTEBU4JR4C5073084
TIPO CAJA	AUTOMÁTICA	N° SERIAL	JTEBU4JR4C5073084
CILINDRAJE	3956	N° MOTOR	1GRA344514
ASEGURADORA	PERSONAL PERSONAL	SUCURSAL	PERSONAL
INTERMEDIARIO	PERSONAL PERSONAL	CLAVE	1
CLIENTE	NICOLAS AMAYA MUÑOZ .	IDENTIFICACIÓN	1037667935

N° INSPECCION	5025291	TURNO	1
FECHA	27-Mar-2026		
CENTRO INSPECCION	AUTOMAS MEDELLIN CALLE 10		
SOLICITADO POR	NICOLAS MUÑOZ		
SERVICIO SOLICITADO	PERITAJE ORO LIVIANO		
VALOR MERCADO	\$ 0	COD. FASECOLDA	09008165
VALOR AUTOMÁS	\$ 124.400.000	VALOR FASECOLDA	\$ 124.900.000
VALOR ACCESORIOS	\$ 1.490.001		
<b>RESULTADO</b>	<b>ASEGURABLE SI</b>

**DJM776**

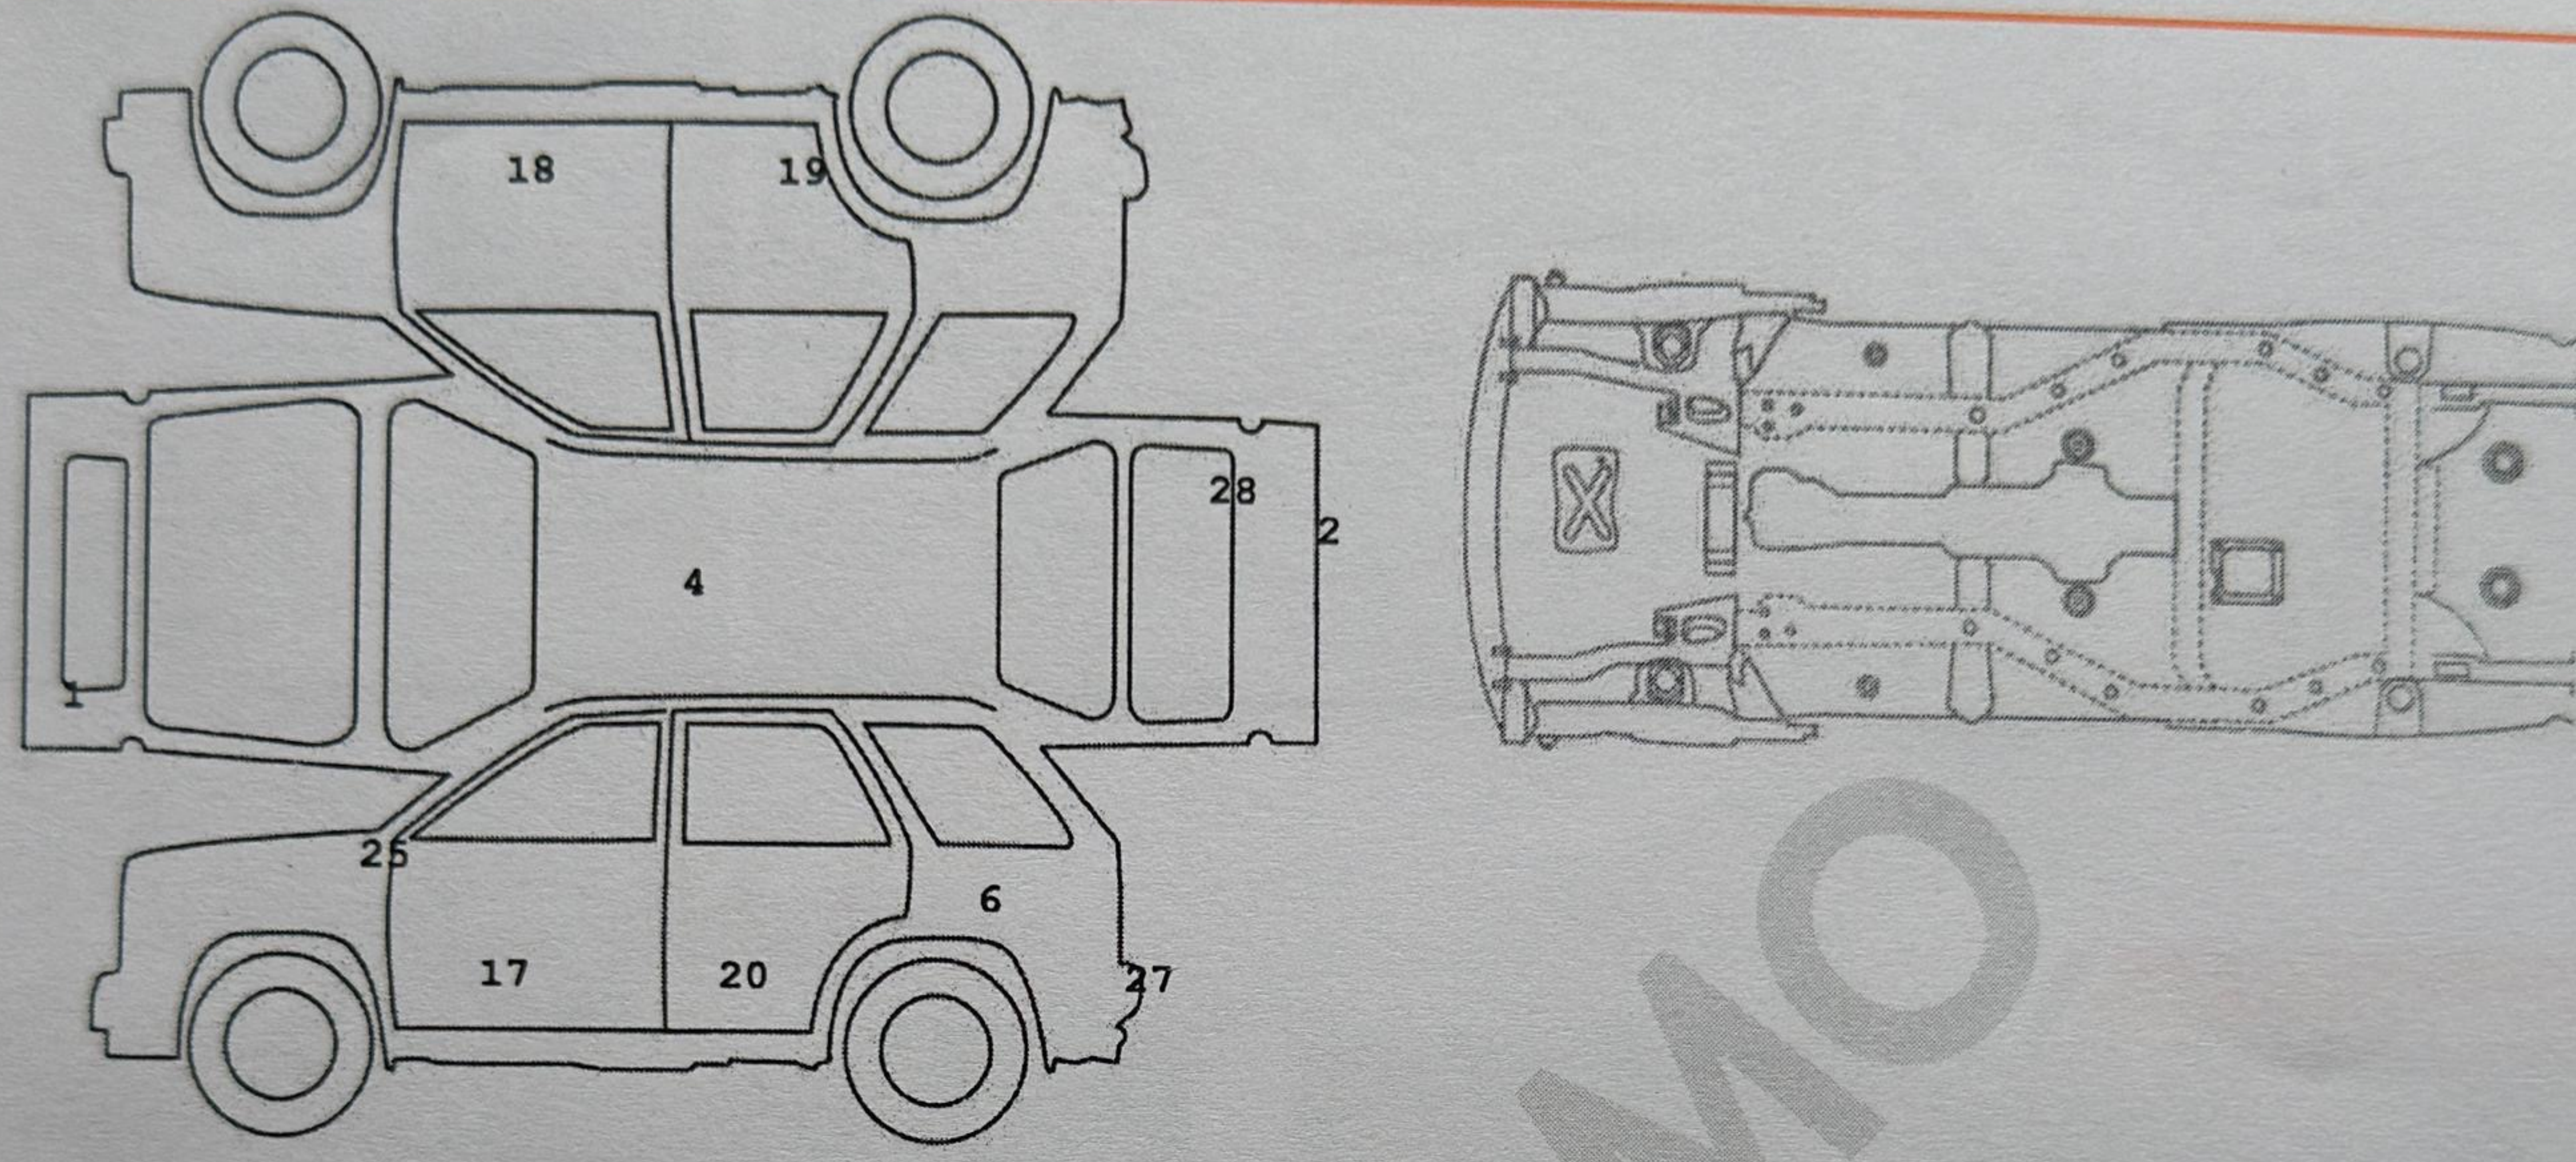
**Revisión Visual**

NOVEDADES DE INSPECCIÓN : ; ; ; SUMIDOS Y RAYONES EN CARROCERIA, PARTES BAJAS SUCIAS Y RAYADAS, GANCHO REMOLQUE ADAPTADO MEDIANTE TORNILLOS; SISTEMAS DE SEGURIDAD ORIGINALES HASTA LA FECHA DE INSPECCION

1 BOMPER DELANTERO	REGULAR
2 BOMPER TRASERO	REGULAR
4 CAPOTA	SUMIDO
6 COSTADO IZQUIERDO	BUENA REPARACION
17 PUERTA DEL IZQ.	BIEN REPINTADO
18 PUERTA DELANTERA DER	MALA REPARACION
19 PUERTA TRASERA DER.	MALA REPARACION
20 PUERTA TRASERA IZQ.	SUMIDO
25 RETROVISOR IZQ.	RAYON
27 STOP IZQUIERDO	TALCO FISURADO
28 TAPA BAUL/COMPUERTA	RAYON

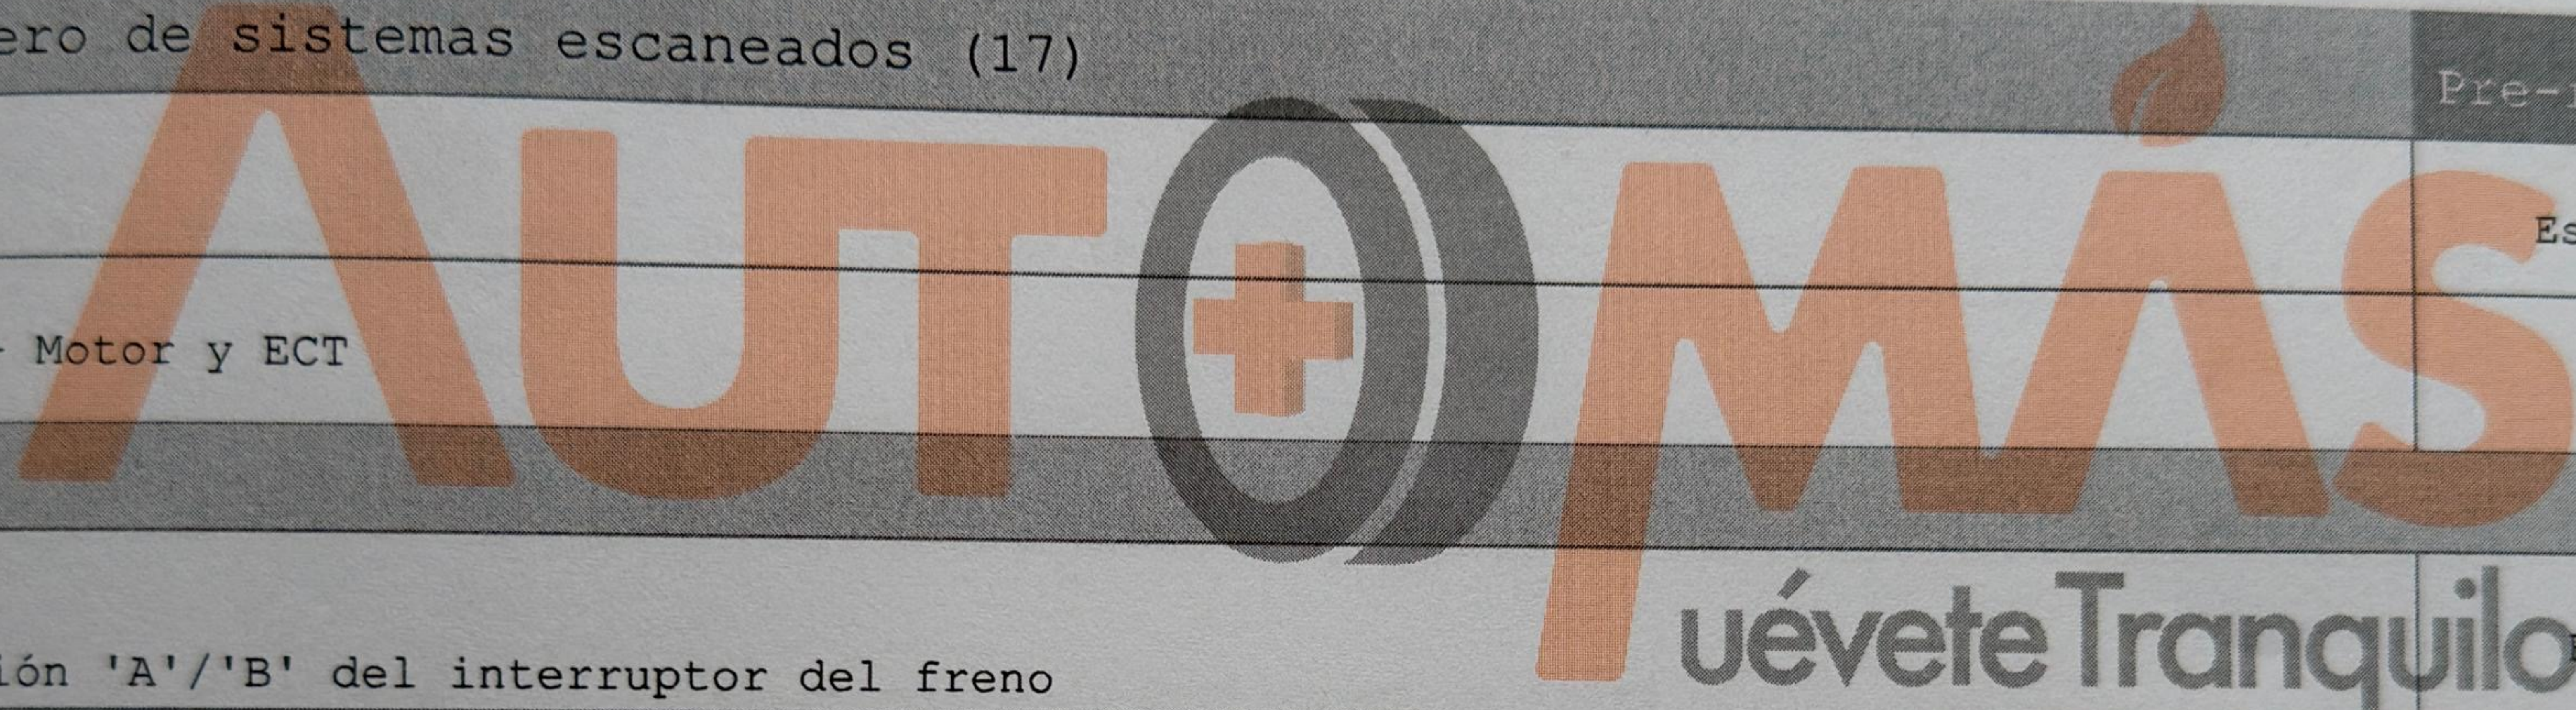
**DIAGNÓSTICO SCANNER**

Sistema	Pre-reparación
ECMECT - Motor y ECT	Estado (14) 2
<b>DTCs (2)</b>	
P0504 Correlación 'A'/'B' del interruptor del freno	HISTORIA
P1604 Anomalía en el arranque	HISTORIA
ABS-Sistema de Frenos Antibloqueo / VSC-Control de Estabilidad del Vehículo / TRC-Sistema de Control de Tracción	2
<b>DTCs (2)</b>	
C1256 Presión del acumulador baja	Corriente
C1452 Presión del acumulador baja	Corriente
PPS - Dirección Asistida Progresiva	1
<b>DTCs (1)</b>	
U0073 Bus de comunicación del módulo de control apagado	HISTORIA
SRS - Sistema de Restricción Inflable Suplementaria	2
<b>DTCs (2)</b>	
B1656 Interruptor de la hebilla del cinturón (izquierdo)	HISTORIA
B1826 Circuito abierto en el detonador lateral (izquierdo)	HISTORIA

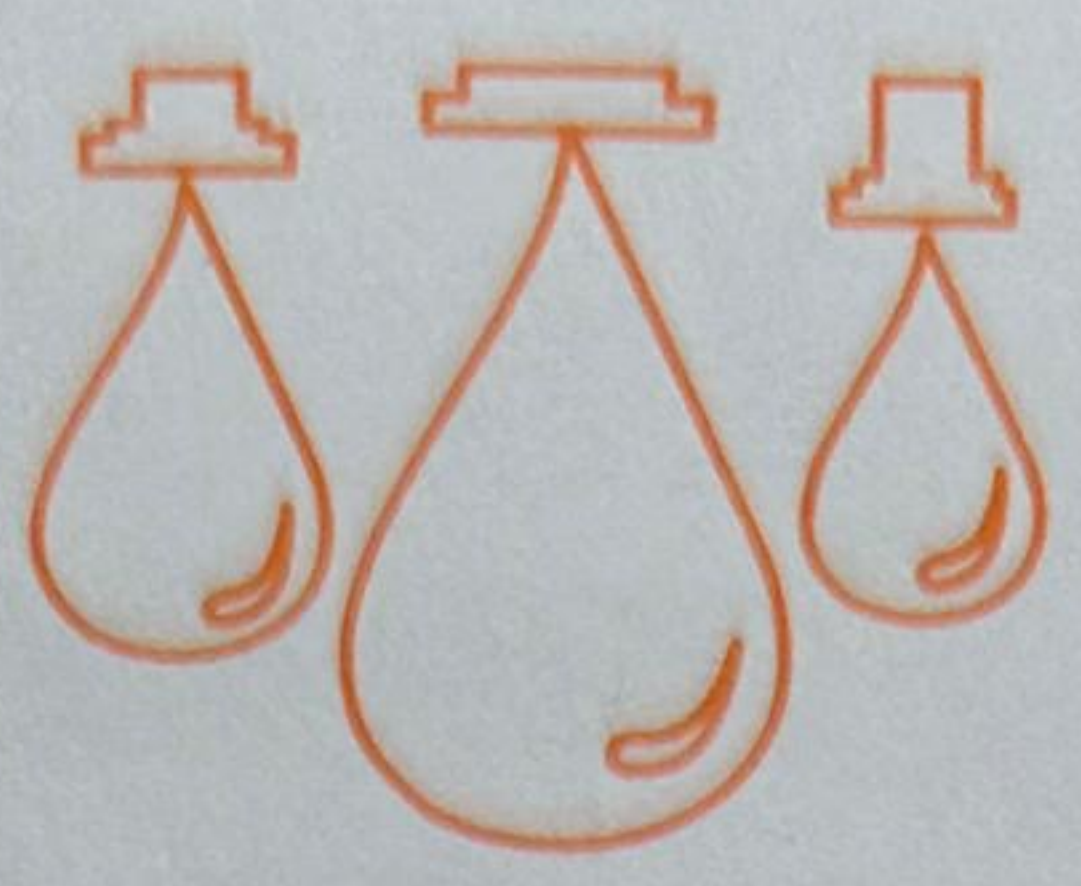
**Fugas de Fluidos**

- ✓ ACEITE COMPRESOR A/A NO
- ✓ AMORTIGUADORES NO
- ✓ BOMBA EMBRAGUE NO
- ✓ TRANSMISION/DIFERENCIAL NO

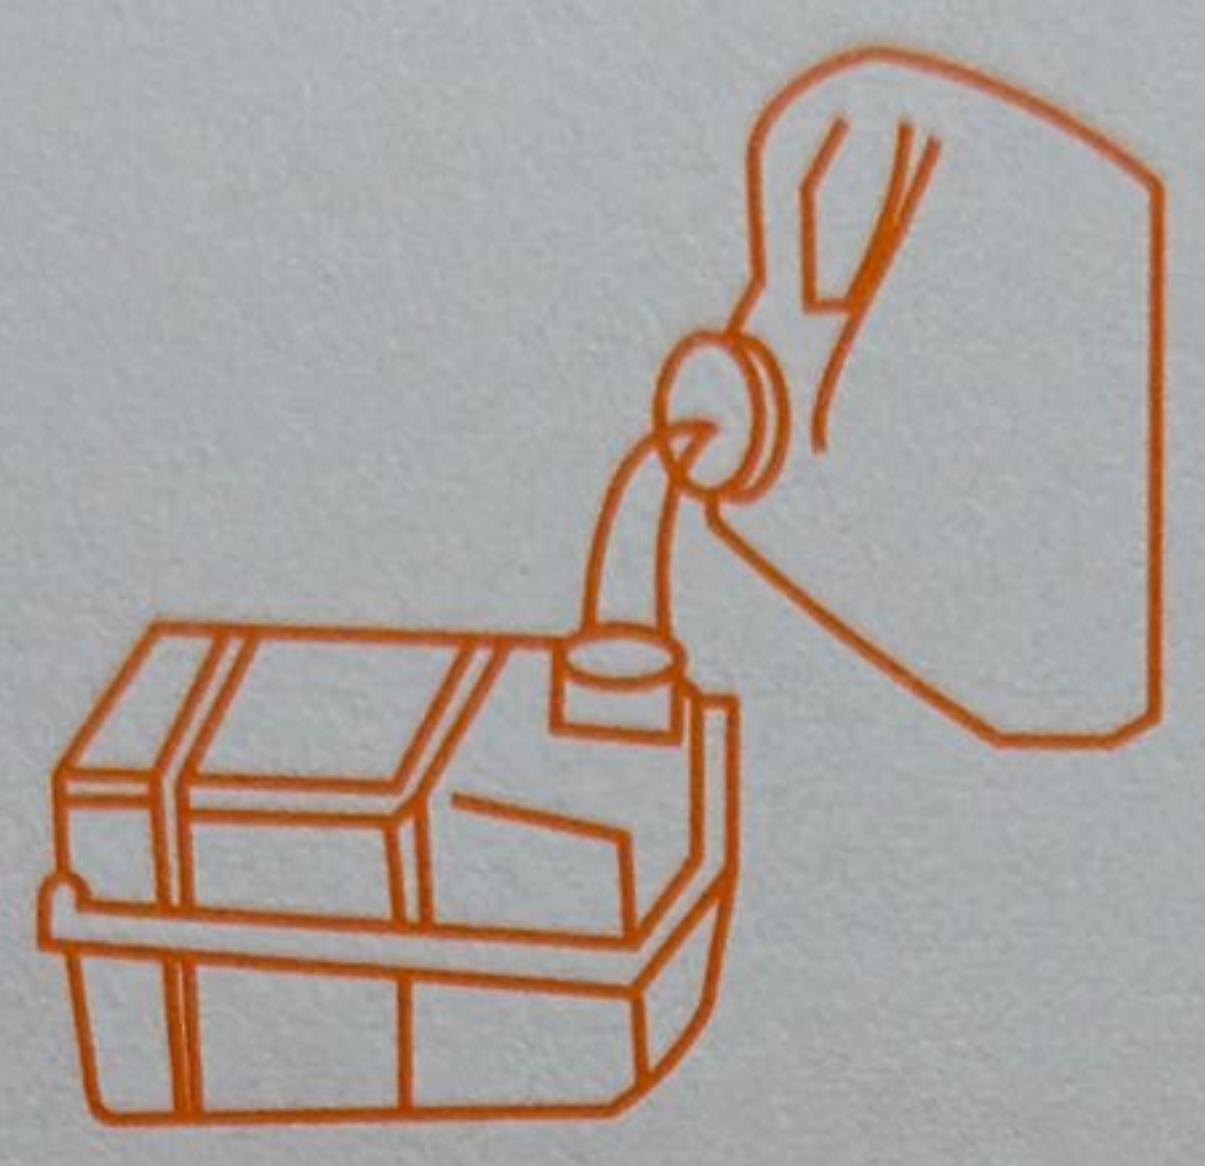
**Niveles de Fluidos**

- ✓ ACEITE MOTOR NORMAL
- ✓ DIRECCION HIDRAULICA NORMAL
- ✓ EMBRAGUE HIDRAULICO NO APLICA
- ✓ LAVAPARABRISAS NORMAL
- ✓ LIQUIDO DE FRENOS NORMAL
- ✓ REFRIGERANTE NORMAL

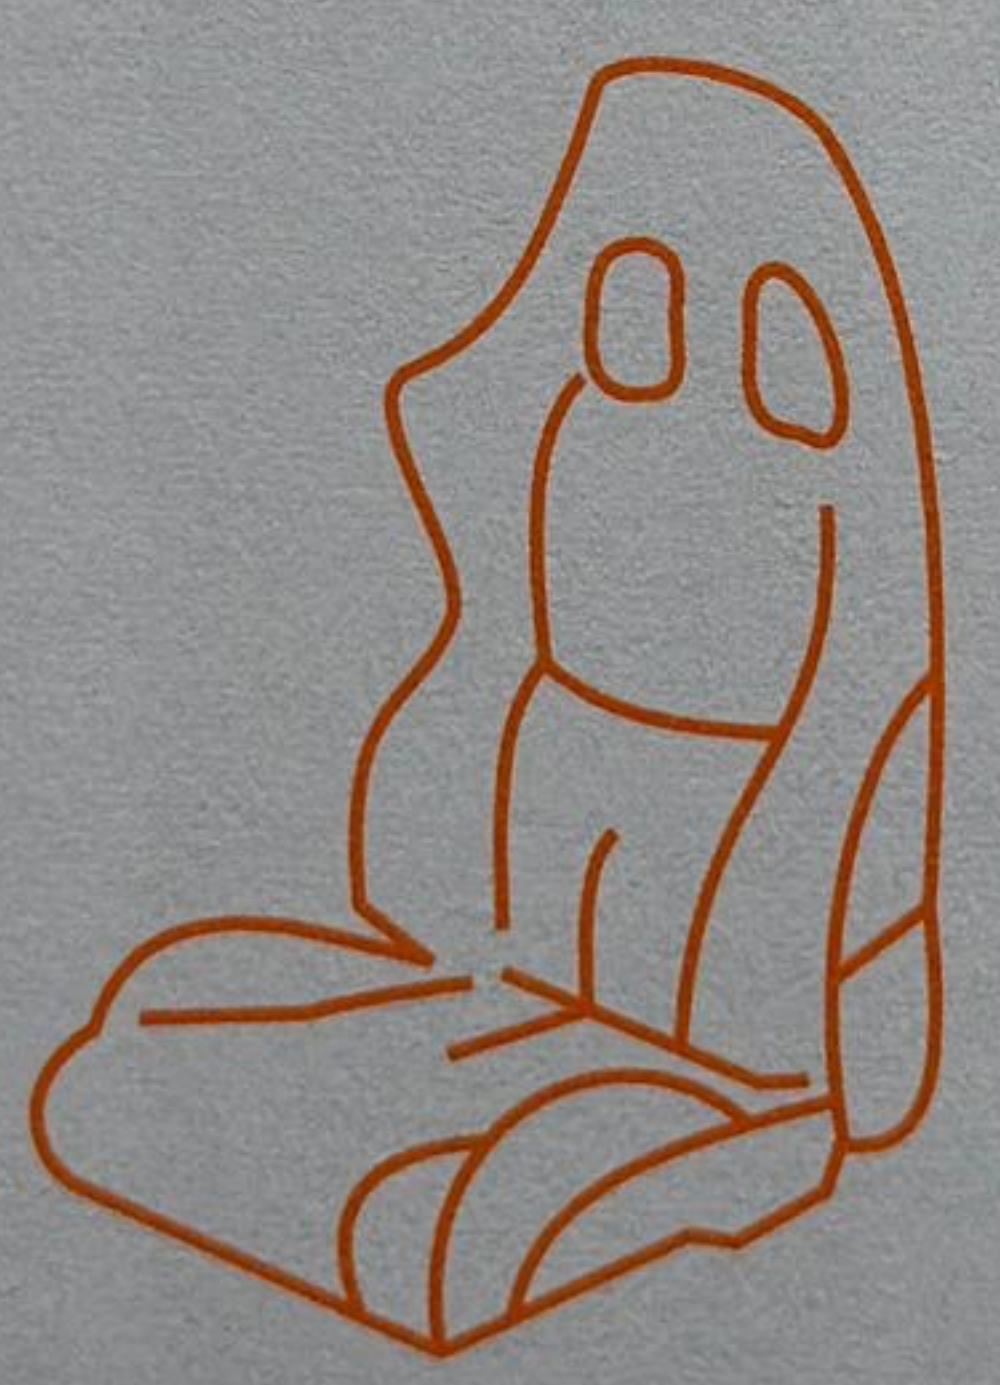
**Tapicería**

- ✓ ALFOMBRA PISO BUENO
- ✓ BANDEJA PORTAOBJETOS BUENO
- ✓ CARTERAS PUERTAS BUENO
- ✓ CINTURON DE SEGURIDAD BUENO
- ✓ CONSOLA CENTRAL BUENO
- ✓ FUNCION ASIENTOS DELANTEROS BUENO
- ✓ GUANTERA BUENO
- ✓ MILLARE BUENO
- ✓ PARASOLES BUENO
- ✓ TAPICERIA ASIENTOS BUENO
- ✓ TAPICERIA TECHO BUENO

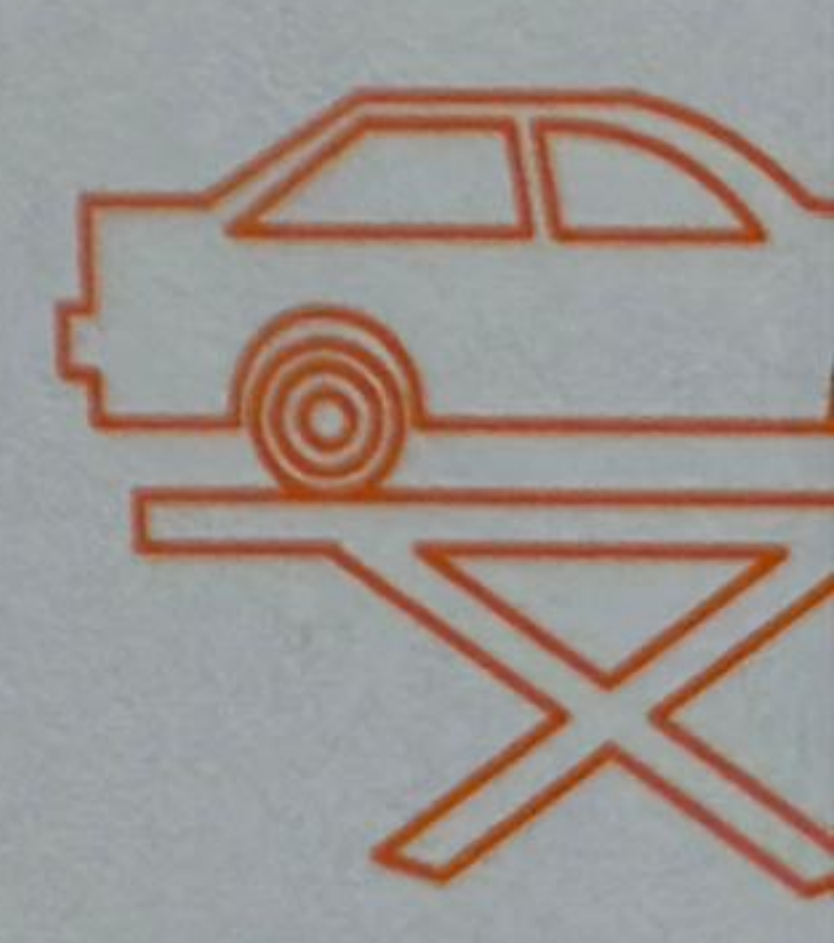
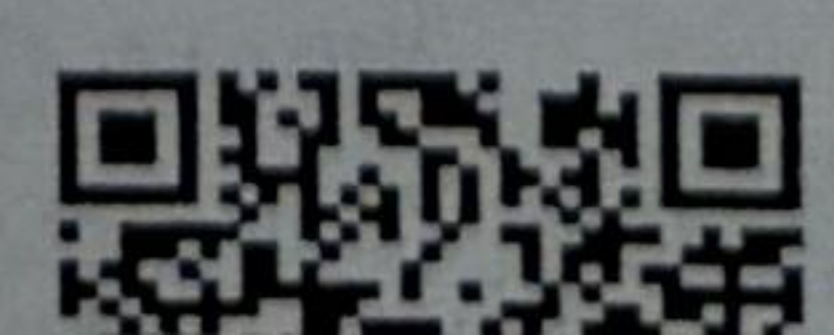
**Partes Bajas**

- ✓ BUJES ESTABILIZADORA BUENO
- ✓ BUJES TIJERAS BUENO
- ✓ CATALIZADOR BUENO
- ✓ CRUCETAS BUENO
- ✓ CUNA MOTOR BUENO
- ✓ GUARDAPOLVOS BRAZO AXIAL BUENO
- ✓ GUARDAPOLVOS EJES BUENO
- ✓ PROTECTORES INF. REGULAR
- ✓ SILENCIADOR BUENO
- ✓ TIJERAS BUENO
- ✓ TUBO EXHOSTO BUENO

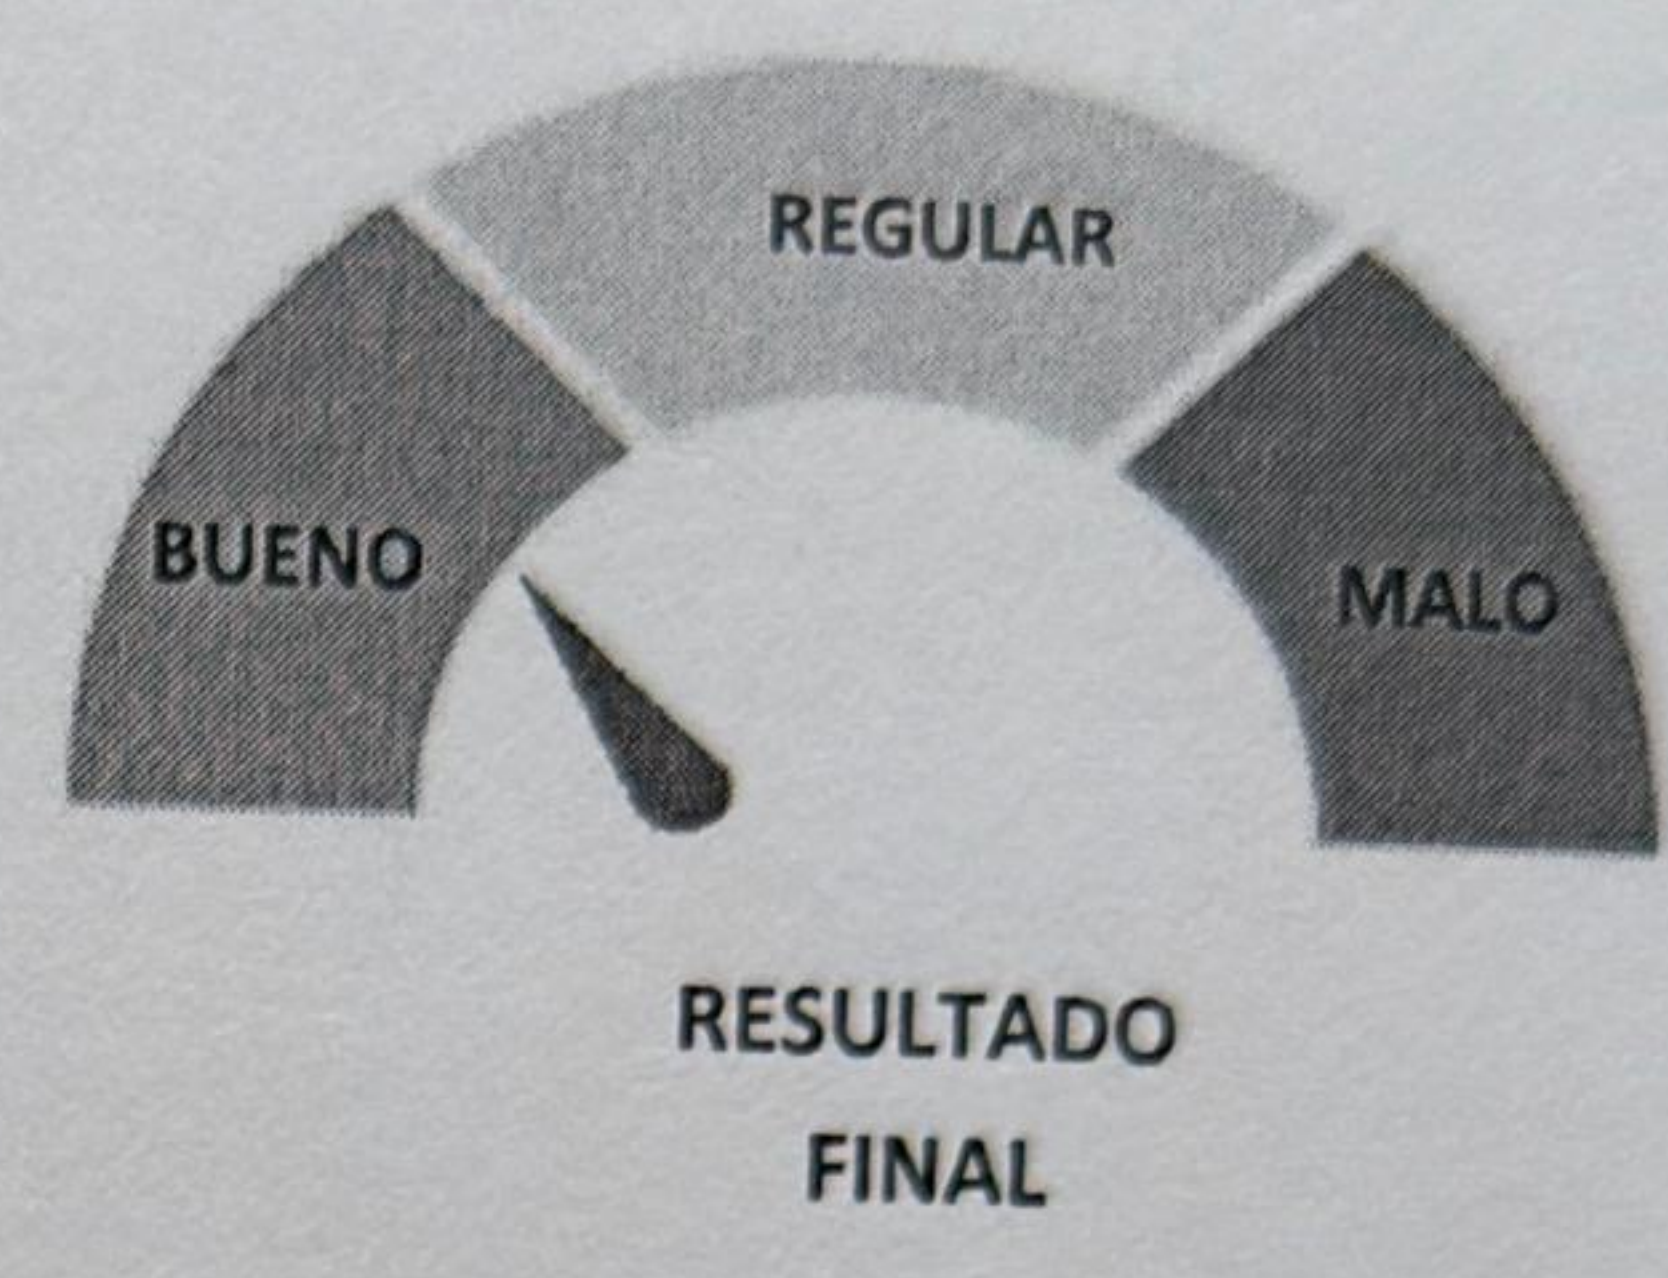
Pregunta	Valor	Resultado
VOLTAJE MOTOR APAGADO	12,00	BUENO
VOLTAJE MOTOR EN RALENTI	13,00	BUENO
VOLTAJE DURANTE ARRANQUE	11,00	BUENO

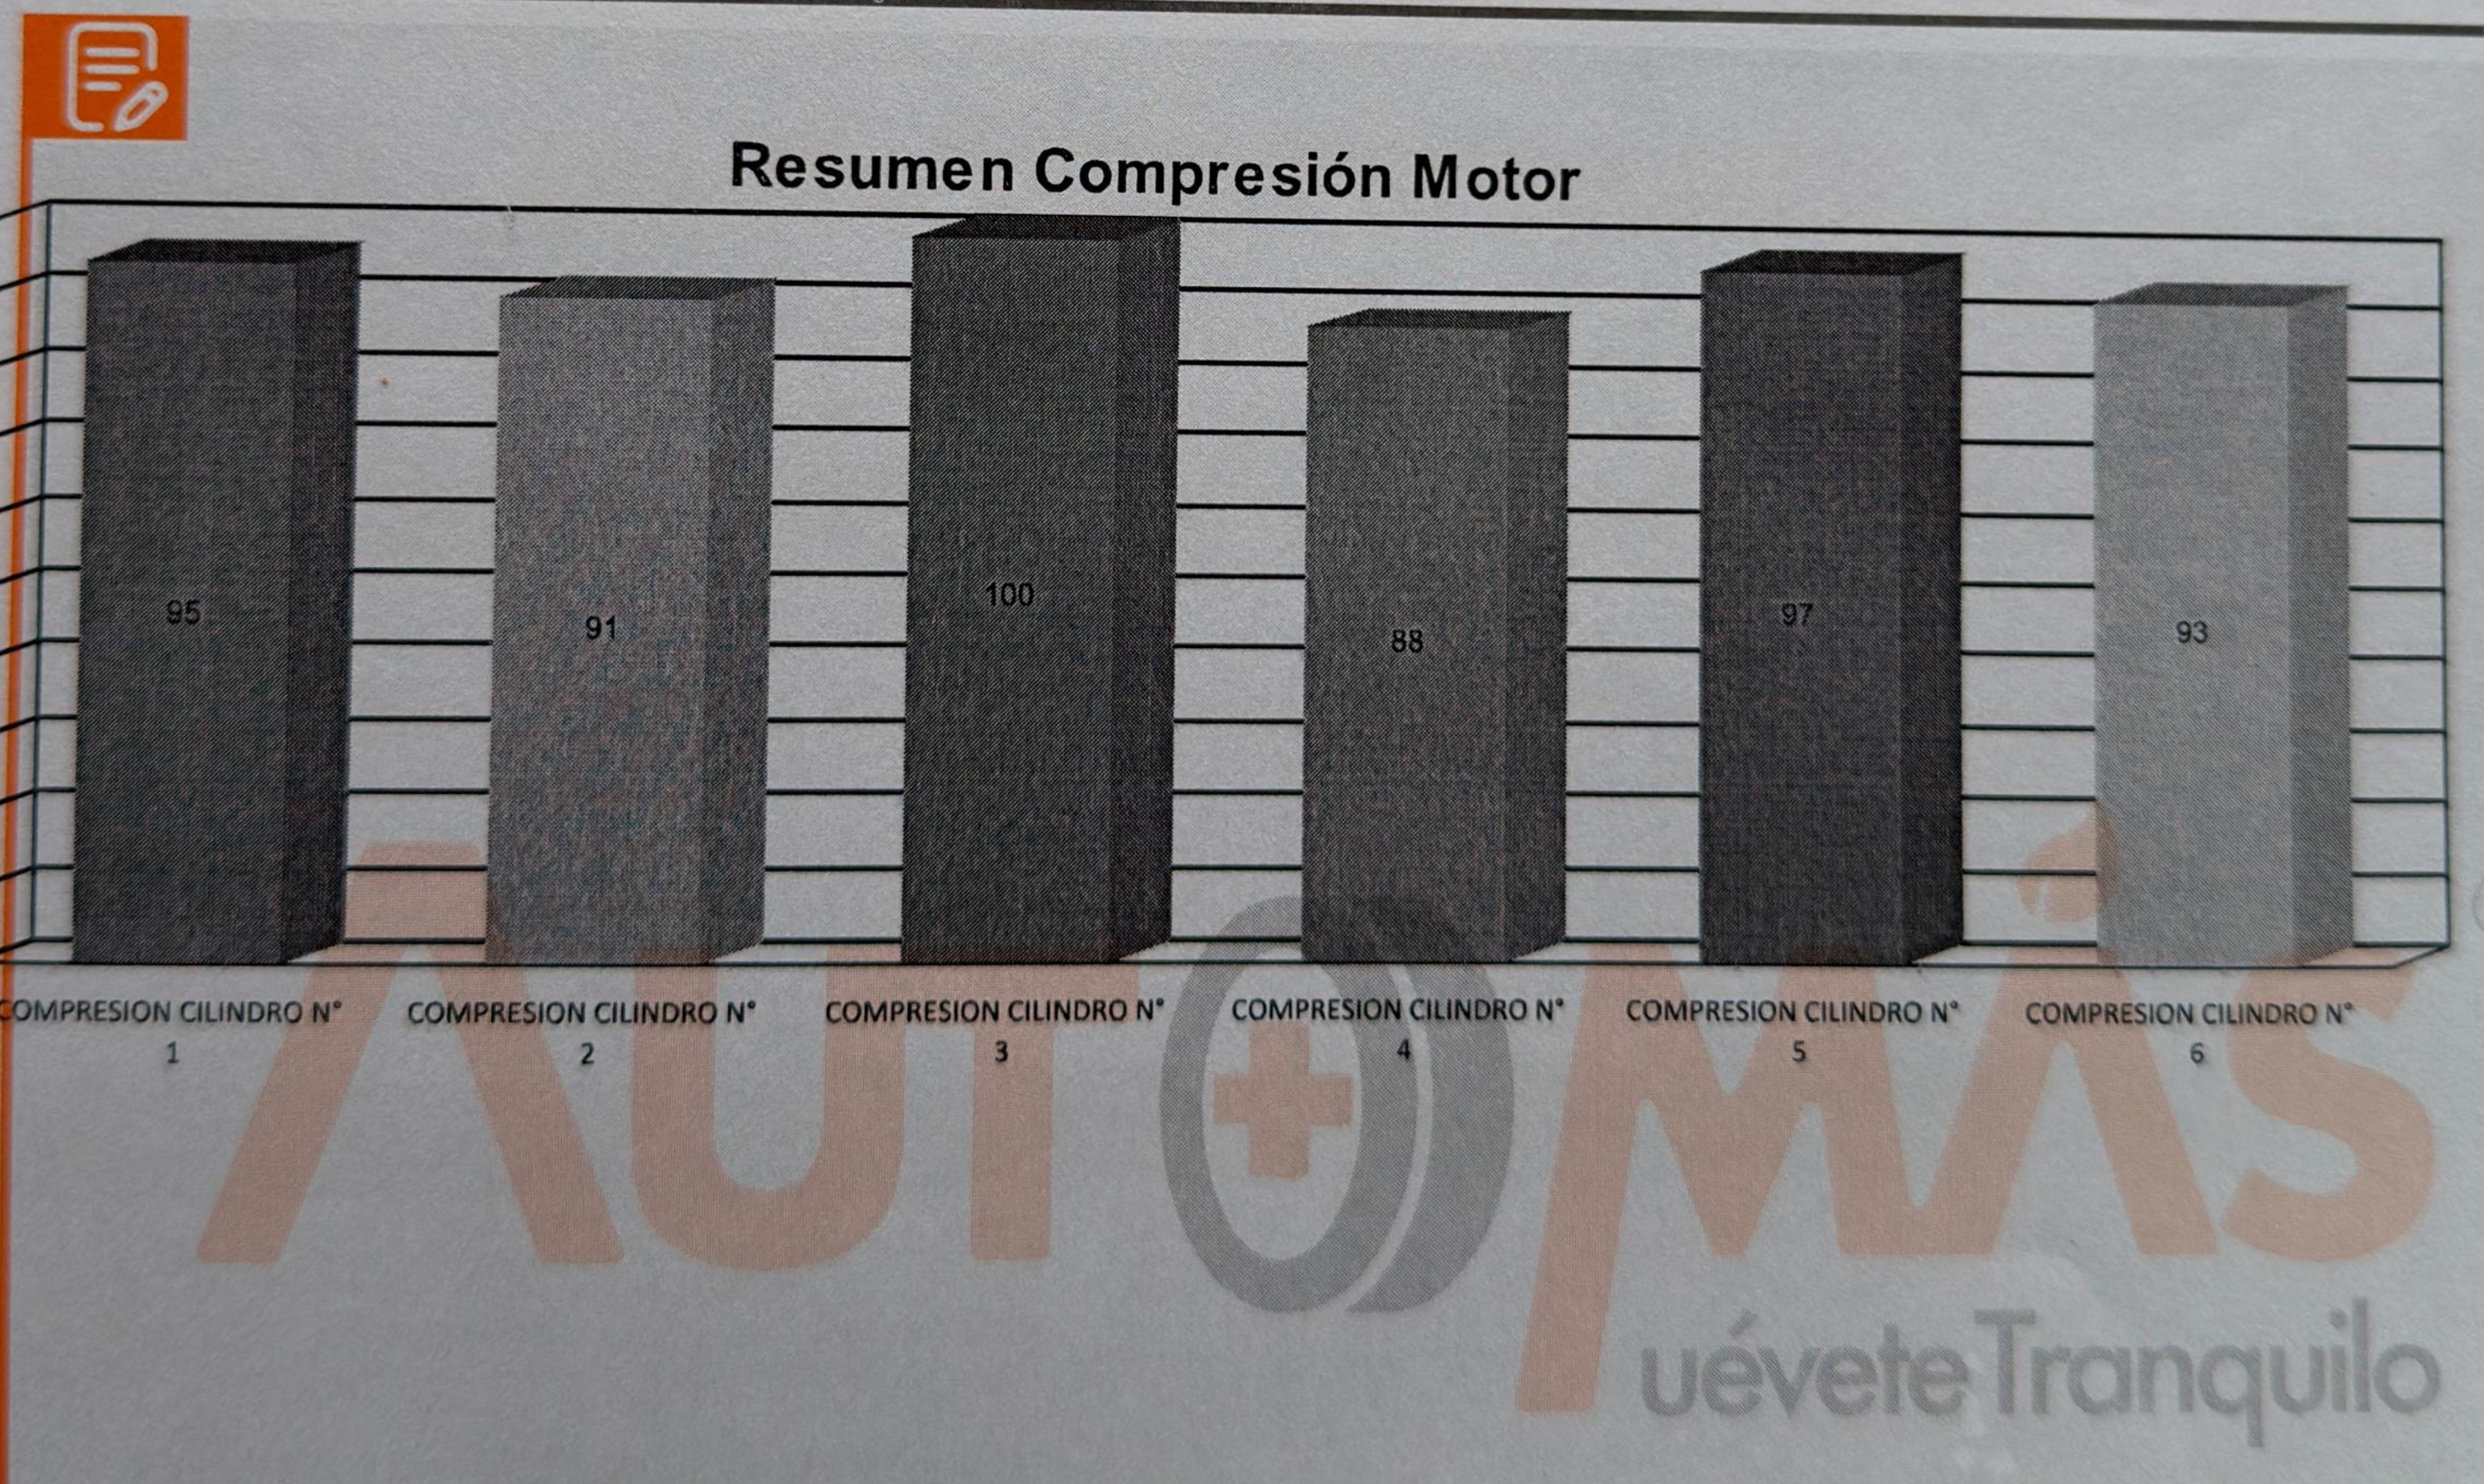
## Resultado de la prueba

EL RESULTADO DE LA PRUEBA DE COMPRESION RELATIVA REALIZADA AL MOTOR, INDICA UNA DIFERENCIA DE 12%, ENTRE LOS CILINDROS. TENIENDO EN CUENTA QUE LA MAXIMA DIFERENCIA ENTRE LA MEDICION NO DEBE SUPERAR EL 20%.REQUIERE MANTENIMIENTO PREVENTIVO, YA QUE SE EVIDENCIA.- PRESENTA FUGA DE LIQUIDO REFRIGERANTE- SE EVIDENCIA RADIADOR REGULAR- SE EVIDENCIA ARNES ELECTRICO INTERVENIDOS NECESARIO APLICAR MANTENIMIENTOS PREVENTIVOS SOBRE LOS HALLAZGOS ENCONTRADOS, PARA EVITAR QUE LOS PROBLEMAS SE AGRAVE Y CAUSE DAÑOS MAYORES.SE DEBE SEGUIR TAMBIÉN LAS INDICACIONES DEL MANUAL DEL FABRICANTE DE ACUERDO AL KILOMETRAJE ACUMULADO.
