PROFESIONALES EN REVISIÓN E  
IDENTIFICACIÓN DE TODA CLASE DE  
VEHICULOS

N° 26-018530

Por medio del presente me permito determinar el resultado técnico del vehículo con las siguientes características.

| PLACA | MARCA | LÍNEA | MODELO | COLOR |
|---|---|---|---|---|
| LYW631 | Chevrolet | Onix | 2023 | PLATA SABLE |

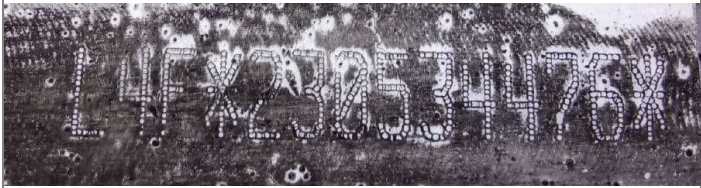
SE ANEXAN IMPRONTAS

| RESULTADO DE LOS SISTEMAS DE IDENTIFICACIÓN |
|---|
| REVISADO LOS SISTEMAS DE IDENTIFICACION SE PUDO CONSTATAR QUE EL NUMERO DE MOTOR, PLAQUETA DE SERIE Y NUMERO DEL CHASIS SON ORIGINALES DE FABRICA, SE EFECTUO EXAMEN DE PINTURA COLOR ORIGINAL PLATA SABLE COLOR ACTUAL PLATA SABLE EN CONCLUSION EL VEHICULO QUEDA IDENTIFICADO TECNICAMENTE PARA LOS VEHICULOS ENSAMBLADOS EN BRASIL OBSERVACIONES: REVISION TECNICA COMERCIAL, LA DOCUMENTACION QUE AMPARA A DICHO VEHICULO (MANIFIESTO Y FACTURA). SE DEBEN CONFIRMAR CON LAS ENTIDADES QUE LO EXPIDEN. SOLICITAR CERTIFICADO DE TRADICION PARA VERIFICAR, PIGNORACIONES, EMBARGOS U OTROS YA QUE UNICAMENTE SE DICTAMINA SOBRE LA ORIGINALIDAD DE LOS SISTEMAS DE IDENTIFICACION AL MOMENTO DE LA REVISION. REVISION NO VALIDA PARA COMPAÑIAS DE SEGURO. |

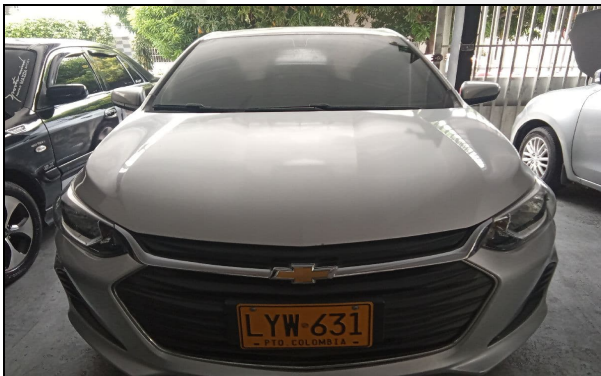
FRONTAL

PRUEBA DE VACÍO ENTRE 20 Y 21 DE MERCURIO EL MOTOR TRABAJA DENTRO LOS PARÁMETROS ESTABLECIDOS, SE RECOMIENDA: SINCRONIZACIÓN, REVISAR VÁLVULA PCV, CAMBIO: ESCOPELAS, BASE INFERIOR DEL MOTOR Y BUJES DE LAS TIJERAS, ALINEACIÓN, MANTENIMIENTO A FRENOS, PRESENTA: EL VEHÍCULO INGRESO CON BAJO LÍQUIDO DE REFRIGERANTE, DEPURADOR DESAJUSTADO, GOLPE EN ESTRIBO DERECHO. DESGASTE EN BOMPER DELANTERO.

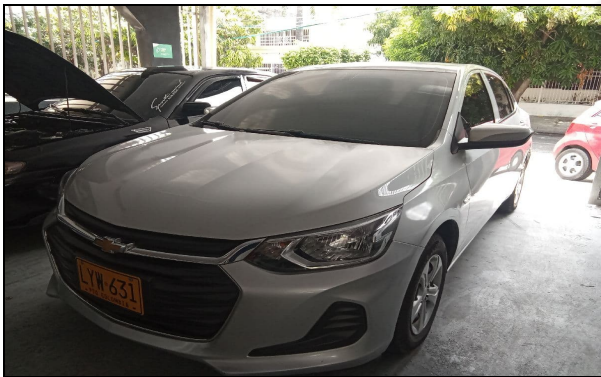
IZQUIERDA

PRESENTA: RETOQUES,  
RAYONES Y SUMIDOS.

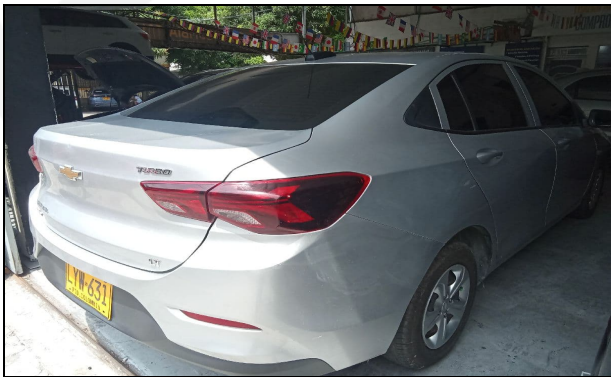
DERECHA

| DESCRIPCION | CANTIDAD | ESTADO |
|---|---|---|
| Estribo derecho | 1 | Regular |
