COPIA DE INTERNET No. DE SERVICIO  
P034207054926  
XXX

| TIPO | GRAND VITARA (3) (FL) SZ GLX SPORT MT 1600 | SERVICIO | PARTICULAR |

| SERVICIO SOLICITADO | PERITAJE PLATA LIVIANO | | |

REVISIÓN VISUAL

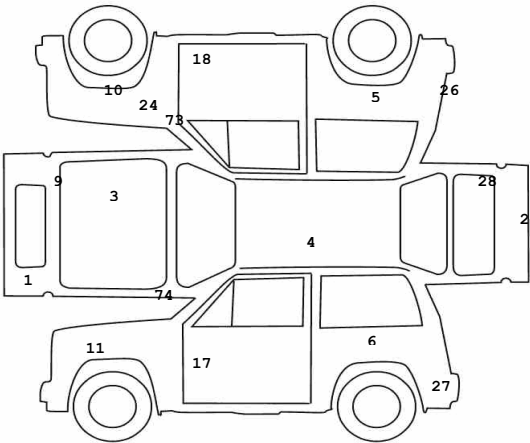
| ESTRUCTURA - CHASIS | | 91,00 % |
| 60 | ESTRIBO DERECHO | SUMIDO |
| 73 | PARAL PARAB. DER. | REPINTADO |
| 74 | PARAL PARAB. IZQ. | REPINTADO |

| CARROCERIA - EXTERIOR | | 77,50% |
| 1 | BOMPER DELANTERO | REGULAR |
| 2 | BOMPER TRASERO | REGULAR |
| 3 | CAPOT | MALA REPARACION |
| 4 | CAPOTA | REPINTADO |
| 5 | COSTADO DERECHO | BUENA REPARACION |
| 6 | COSTADO IZQUIERDO | MALA REPARACION |
| 9 | FRONTAL SUPERIOR | REPINTADO |
| 10 | G/FANGO DEL DERECHO | REPINTADO |
| 11 | GUARDAFANGO IZQ. | BIEN REPINTADO |
| 17 | PUERTA DEL IZQ. | MAL REPINTADO |
| 18 | PUERTA DELANTERA DER | MAL REPINTADO |
| 24 | RETROVISOR DER. | REPINTADO |
| 26 | STOP DERECHO | RAYADO |
| 27 | STOP IZQUIERDO | ROTURA FUERTE |
| 28 | TAPA BAUL/COMPUERTA | MAL REPINTADO |

| PINTURA | | 90,00% |
| 36 | IMPUREZAS | DE 1 A 4 PIEZAS |
