COPIA DE INTERNET

N° INSPECCION	5066481	TURNO	1
FECHA	12-May-2026		
CENTRO INSPECCION	AUTOMAS CALLE 13		
SOLICITADO POR	JOSE URIEL TORRES		
SERVICIO SOLICITADO	PERITAJE ORO LIVIANO		
VALOR MERCADO	\$ 0	COD. FASECOLDA	05601164
VALOR AUTOMÁS	\$ 54.900.000	VALOR FASECOLDA	\$ 55.900.000
VALOR ACCESORIOS	\$ 170.001		
RESULTADO	ASEGURABLE SI

FZP837

CLASE	AUTOMOVIL	COMBUSTIBLE	GASOLINA
MARCA	MAZDA	TIPO PINTURA	PENDIENTE
TIPO	2 (2) PRIME MT 1500CC 6AB	SERVICIO	PARTICULAR
CARROCERIA	OTROS	KILOMETRAJE	66841
MODELO	2019	COLOR	PLATA ESTELAR
NACIONALIDAD	MEXICO	N° CHASIS	3MDDJ2HA6KM210163
TIPO CAJA	MECANICA	N° SERIAL	null
CILINDRAJE	1496	N° MOTOR	P540472863
ASEGURADORA	PERSONAL PERSONAL	SUCURSAL	PERSONAL
INTERMEDIARIO	PERSONAL PERSONAL	CLAVE	1
CLIENTE	JOSE URIEL TORRES	IDENTIFICACIÓN	19310438

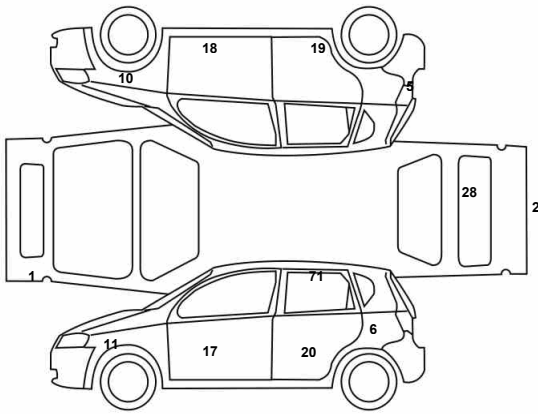
REVISIÓN VISUAL

NOVEDADES DE INSPECCIÓN : ; ; ; ; PERSIANA REGULAR. PASO RUEDAS REGULARES. MANDOS DE MULTIMEDIA TIMON REGULAR. RAYONES Y SUMIDOS EN PIEZAS DE CARROCERIA. SE RECOMIEN MEJORAR ACABADOS DE PINTURA EN PIEZAS INTERVENIDAS.; SISTEMAS DE SEGURIDAD ORIGINALES HASTA LA FECHA DE INSPECCION

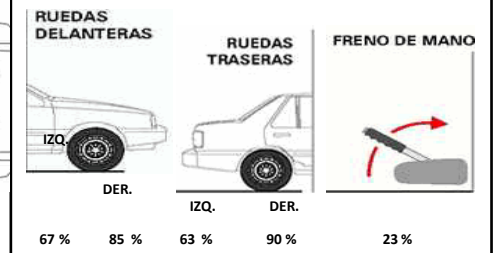
EFICACIA DE FRENADO

Malo 0% - 59% Aceptable 60% - 89% Bueno 90% - 100%

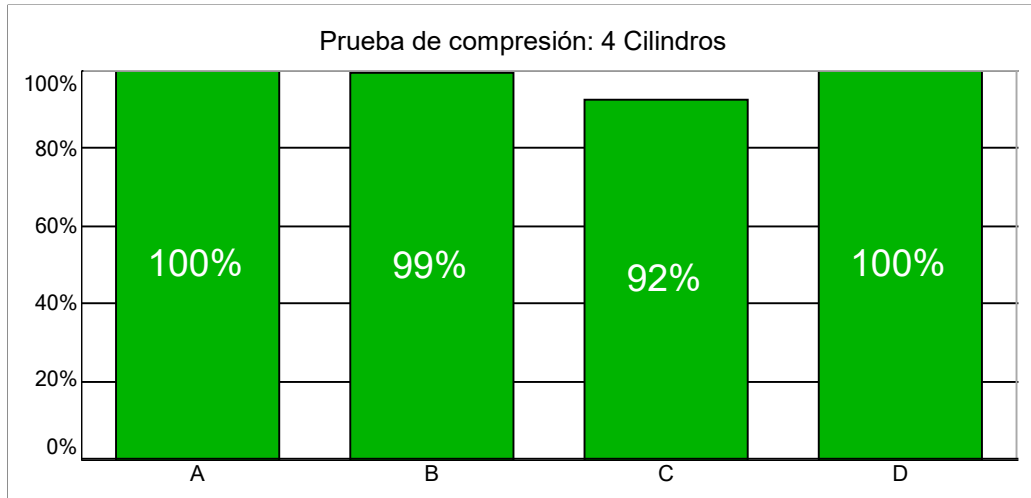
Prueba de compresión

FZP837: EL RESULTADO DE LA PRUEBA DE COMPRESIÓN RELATIVA REALIZADA AL MOTOR, INDICA UNA DIFERENCIA DE 8%, ENTRE LOS CILINDROS. TENIENDO EN CUENTA QUE LA MÁXIMA DIFERENCIA ENTRE LA MEDICIÓN NO DEBE SUPERAR EL 15%. SE RECOMIENDA SEGUIR LAS INDICACIONES DE MANTENIMIENTO PREVENTIVO QUE SE DETALLAN EN EL MANUAL DEL FABRICANTE SEGÚN EL KILOMETRAJE RECORRIDO.

AL MOMENTO DE LA PRUEBA EL MOTOR NO PRESENTA FUGAS DE FLUIDOS.
